アンカー工の設計変更及びカルバート施工の工夫

(2)工事名 令和2年度 1号島田金谷菊川地区道路建設工事

(3)発注者 国土交通省 中部地方整備局 浜松河川国道事務所

(4)工事箇所 静岡県島田市菊川

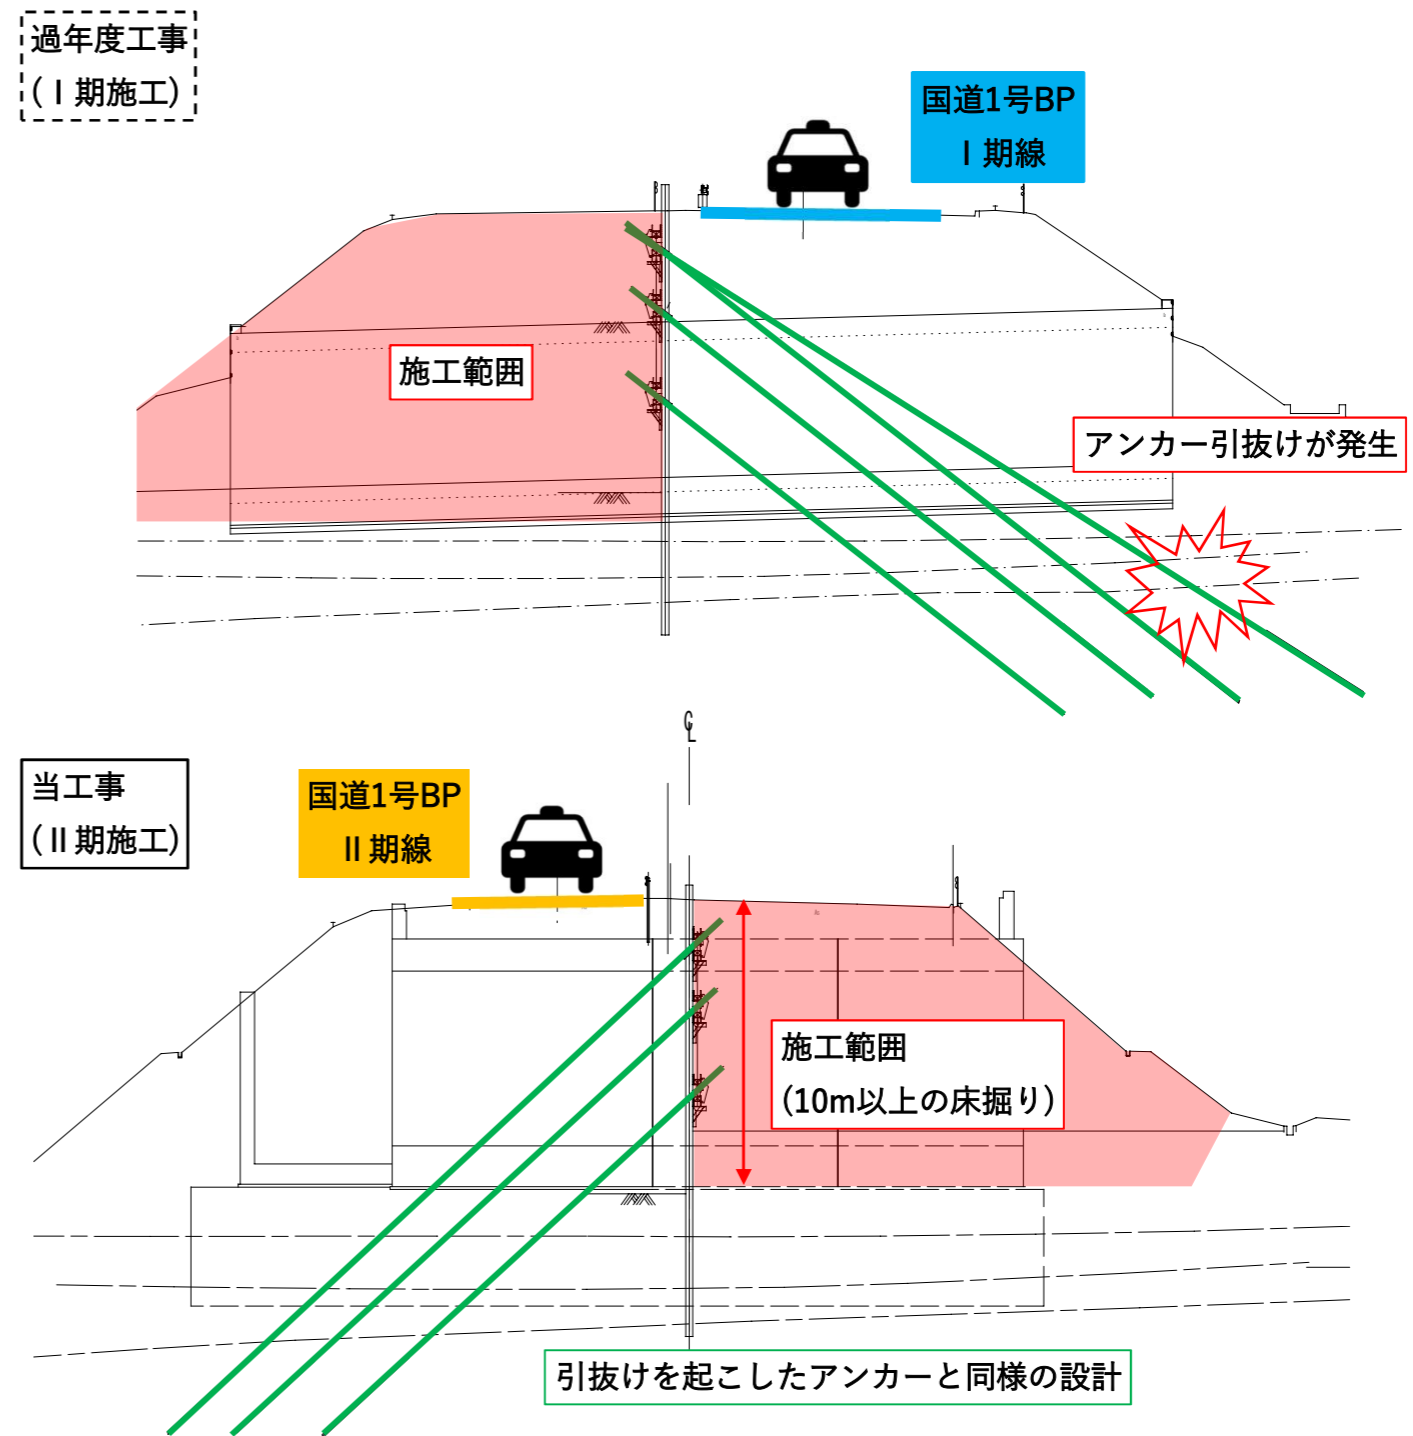
図-3. アンカー工断面図

過年度工事のⅠ期施工において、本線土留めアンカーの引抜けが発生していることが判明した。Ⅱ期施工である当工事のアンカーも同様の設計であり、アンカーの引抜けが懸念された(図-3)。

当工事は供用中の国道1号BP横を、土留め支保工を介し10m以上床掘りを行う。そのため土留め支保工の変位による国道交通への重大な影響が懸念された(図-3)。

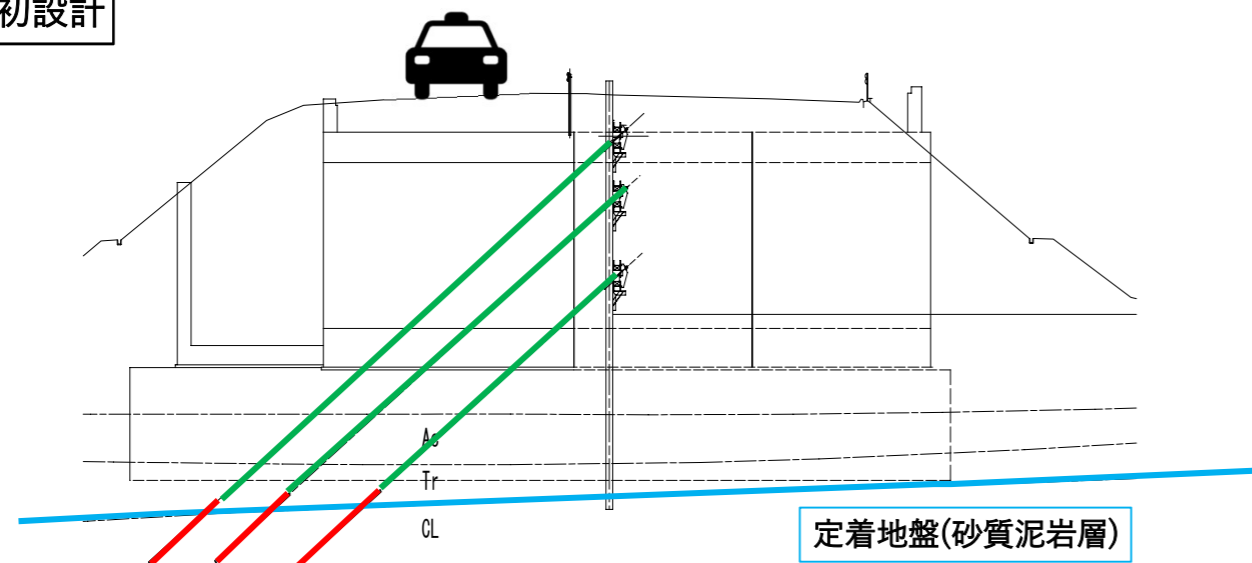
図-4. アンカー工断面図(当初設計)

「グラウンドアンカー設計・施工基準」によると、アンカー定着部は定着地盤へ1~3m程度の余裕長を持たせて貫入させる様記載がある。ところが、アンカー工の当初設計においてはアンカー定着部が定着地盤へ1m程未貫入となることが判明した(図-4、図-5(1))。

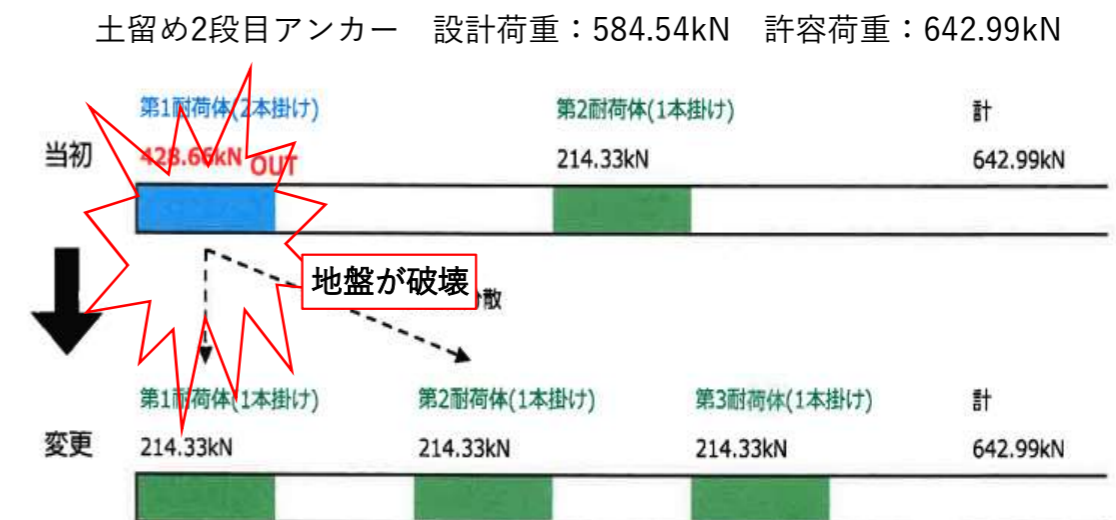
図-7. 耐荷体にかかる荷重の参考図

- 【引抜試験】 過年度工事でPC鋼より線2本掛け耐荷体1個で引抜試験を実施しており、458.4kNでアンカーの引抜けが発生している試験結果がある。このことから定着地盤の終局耐力が450kNであると推定できる。
- 【当初設計】 PC鋼より線2本掛け耐荷体にかかる荷重は400～450kNである。これは地盤の終局耐力付近であり、荷重に地盤が耐えられない。
- 【変更設計】 PC鋼より線1本掛け耐荷体にかかる荷重は2本掛け耐荷体の半分の荷重である。従って地盤の終局耐力までの荷重はかからない。

2本掛け耐荷体から個数を増やした1本掛け耐荷体に変更したことで地盤への設計アンカー荷重を分散させるよう発注者に提案し、設計変更した。

早期に設計照査、協議と対応でき、施工までに設計変更、材料調達ができた。また、アンカー工施工後の適性・確認試験で引抜けは発生せず、工程を守ることができた。

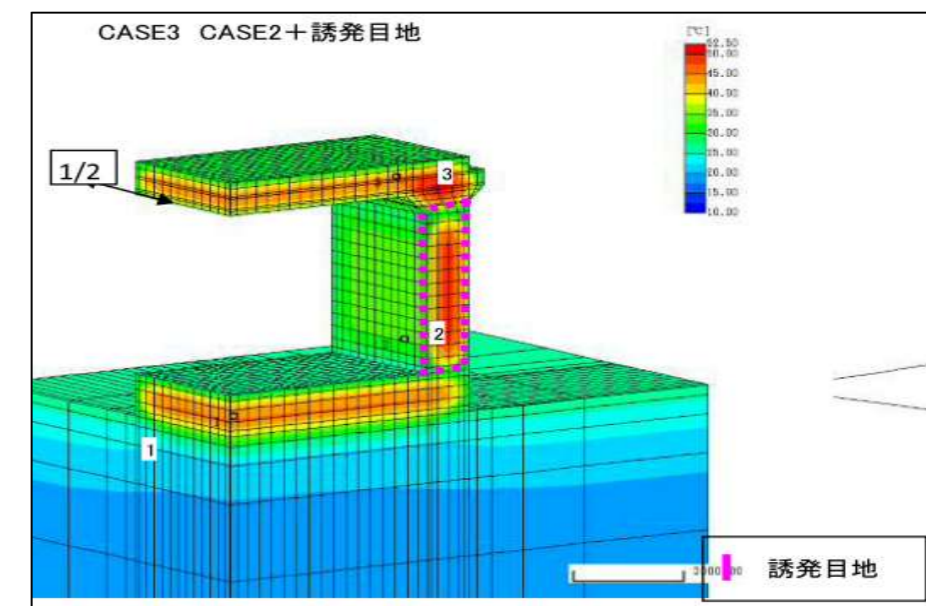
図-9. 3次元FEM解析図

当工事のカルバート寸法は壁厚140cm、頂版厚110cmあり、マスコンクリートに該当した。

3次元FEM解析では構造物の打設時期、配合、打設リフトを考慮して構造物のひび割れ発生度をシミュレーションする。ひび割れが部材性能低下の原因にならない事を目標とし、構築後の構造物は一般屋外環境下であることから、下記文献(※)に基づき安全係数は1.00以上と設定し、それを上回るひび割れ指数を探る(下記数式、表-1)。

打設リフト	最小ひび割れ指数			
	CASE1	CASE2	CASE3	CASE4
1. 底版	2.31	2.41	2.35	2.29
2. 壁	0.9	1.09	1.54	2.09
3. 頂版	0.83	0.93	1.03	1.17
条件	・ 24-12-25BB (当初)	・ 24-12-25N	・ 24-12-25N ・ 誘発目地	・ 24-12-25N (膨張材) ・ 誘発目地

全4CASEで検討し、当工事は各リフトひび割れ指数1.00以上であり、安価なCASE3を採用した。

- ・ 2リフト(壁)を24-12-25BB配合から24-12-25N配合に変更かつ誘発目地を設置
- ・ 3リフト(頂版)を24-12-25BB配合から24-12-25N配合に変更
- ・ 各養生条件を7日間養生から14日間養生に変更

以上の変更を発注者に提案し、実施した。

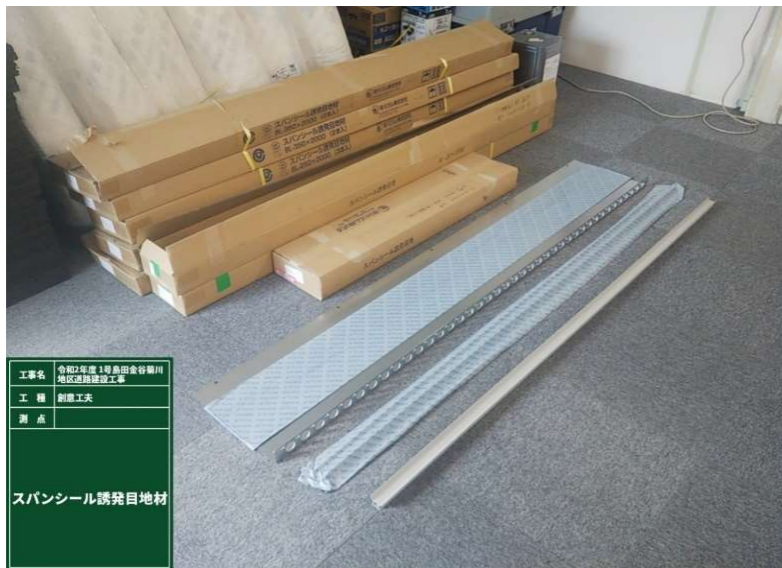
写真-7. 誘発目地

シュミットハンマーによる強度測定では配合強度27kN/mm²に対し、30kN/mm²という結果となった。これは長期の湿潤養生による効果と考えられる。
また、ひび割れは誘発目地部に0.05mm～0.10mm程度で収まっており、その他に有害なひび割れの発生はなかった。

2リフトの壁部中央内外側に誘発目地を設置した。
底版、壁の拘束部が短くなるよう計画的にひび割れを発生させることで引張応力が小さくなり、温度ひび割れが発生の抑制となる。
誘発されたひび割れを目視確認し、収束後エポキシ樹脂を充填した。
