第38回(一社)静岡県建設業協会 建設もの創り大賞 土木部門
令和元年度 三遠道路7号橋下部工事

工事名：令和元年度 三遠道路7号橋下部工事

工事場所：愛知県新城市川合 地内

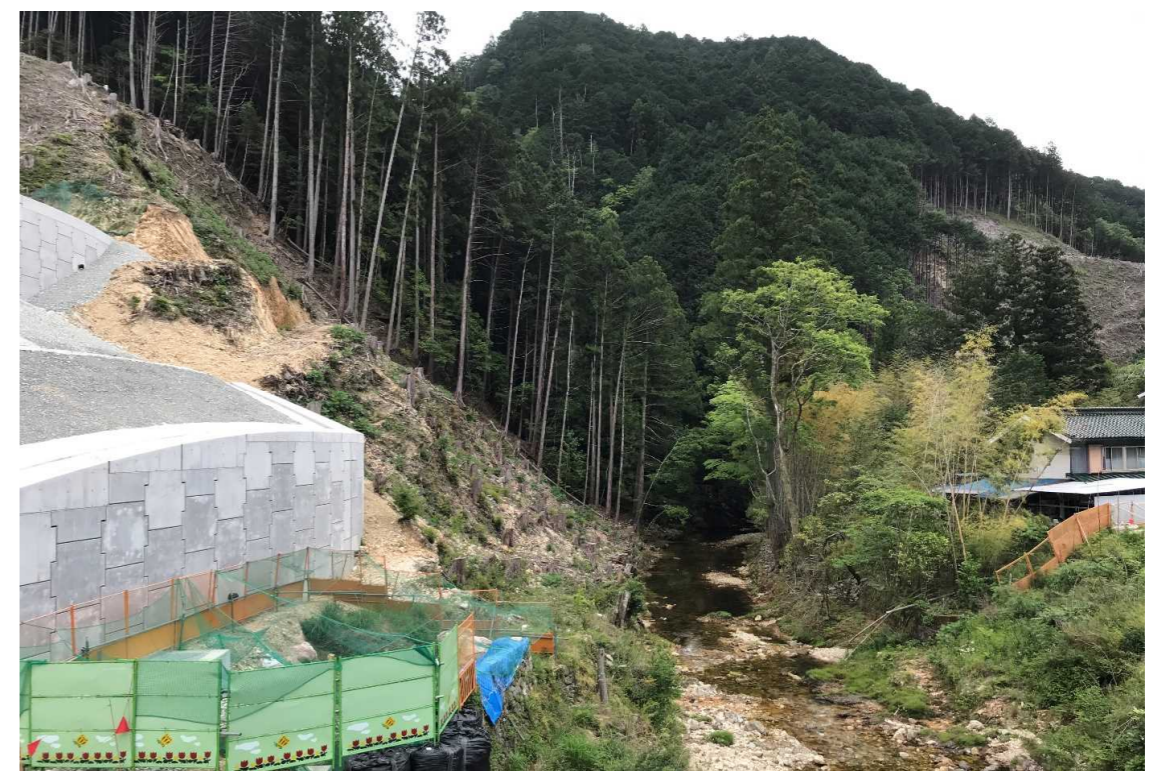
写真-1 仮橋施工箇所

8号橋P2橋脚を構築するための仮橋(図-5)は当初本工事には含まれていなかった。しかし三遠道路事業全体の進捗を鑑みた場合、本工事で仮橋施工を行うことで後発工事が遅滞なく着手できるとの判断から施工を行うこととなった。当該施工箇所(写真-1)は伐採こそ終わっているものの仮橋の杭を打つ法面には根株が残った状態であった。また既に補強土壁盛土など構造物が既に施工されているため、仮橋施工は全て盛土突縁から施工することを余儀なくされた。

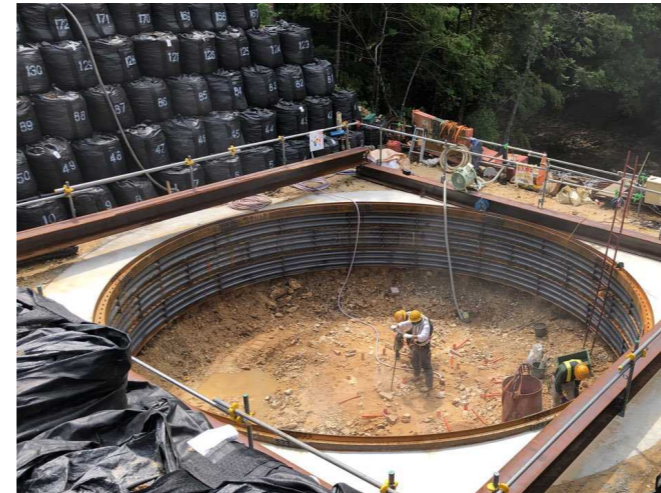
写真-4 装薬孔穿孔状況

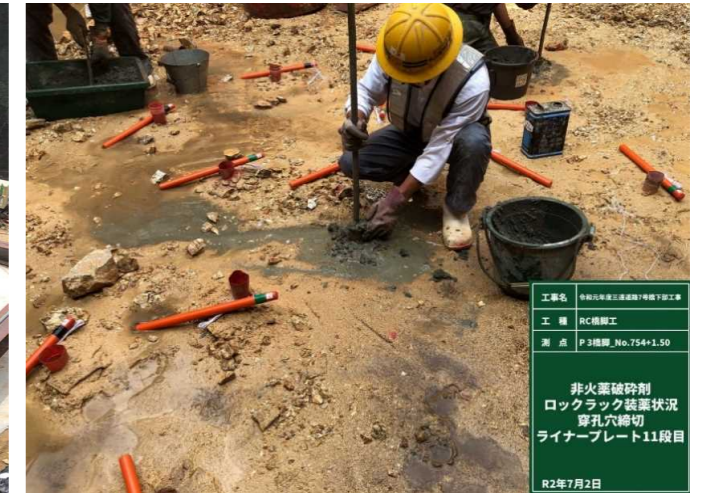
写真-5 非火薬破碎剤装薬状況

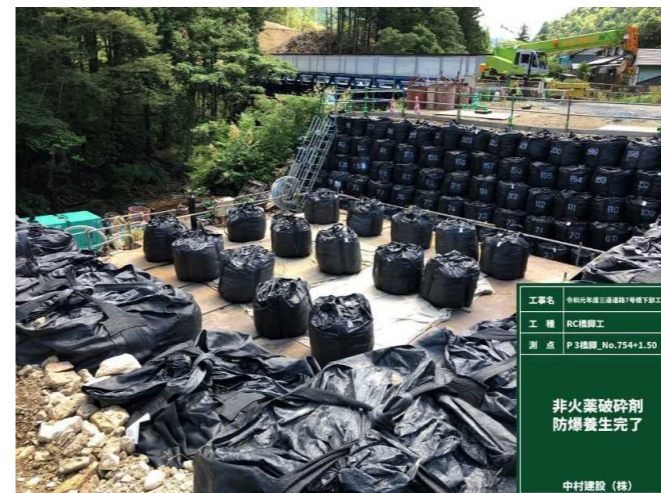
写真-6 防爆養生状況

非火薬破碎剤による破碎は火薬類取締法に縛られることは無いが、内容的には火薬類を用いた発破と変わらないため、地元への周知および防爆養生等は発破同様に行った。

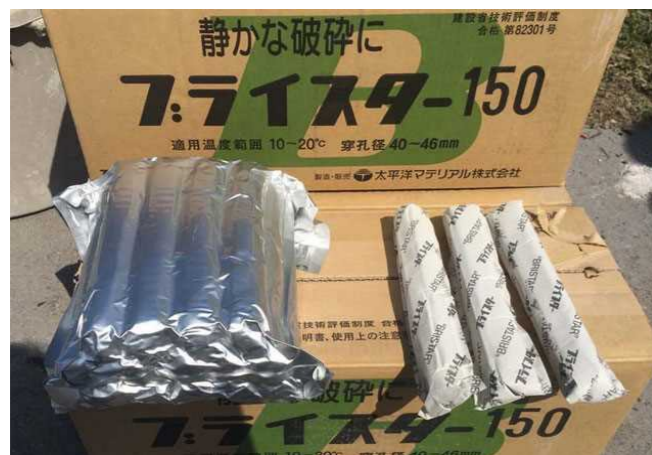
写真-2 静的破碎剤 (参考)

②の静的破碎剤（写真-2）による破碎は生石灰と水との反応により発生する膨張圧により岩盤を破碎する。取扱いに資格等も必要無く、また装薬のための穿孔時以外、騒音・振動も発生しない。しかし膨張破碎に時間を要する（2~24時間）ことから作業効率が低下すると考える。

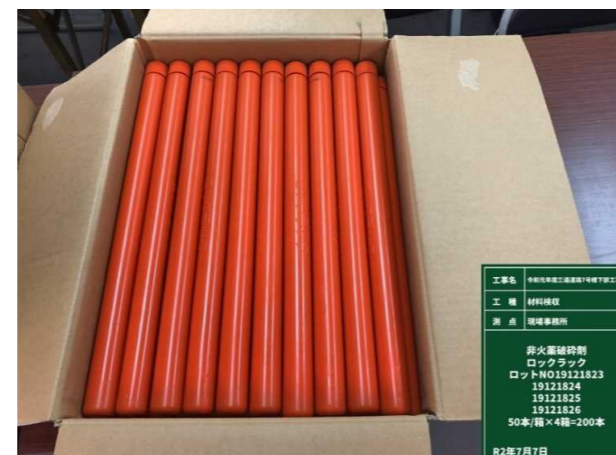
写真-3 非火薬破碎剤

③の非火薬破碎剤（写真-3）はテルミット反応による膨張圧により岩盤を破碎するものである。火薬を用いる発破と同様の手順で破碎がおこなえ、火薬を使用していないことから火薬類取締法は適用されない。破碎力は火薬と比較し小さいが、発生する振動は火薬の1/6程度に抑えることができる。

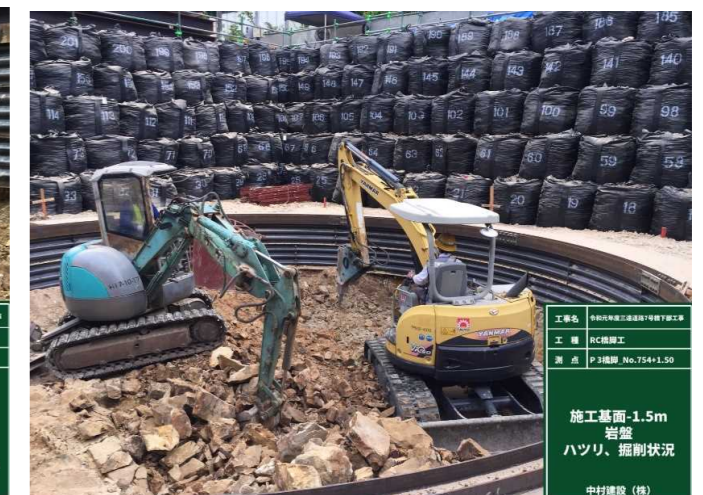
写真-9 ブレイカー併用による掘削

油圧ブレイカーによる破碎と組み合わせることで効率よく岩盤掘削が行うことが可能となった。発破による岩盤掘削では0.5m/日程度を見込んでいたが、遜色ない進捗で掘削を進めることができた。また破碎にともない発生する騒音・振動も極力抑制することができ、周辺住民からの苦情も無く終了することができた。

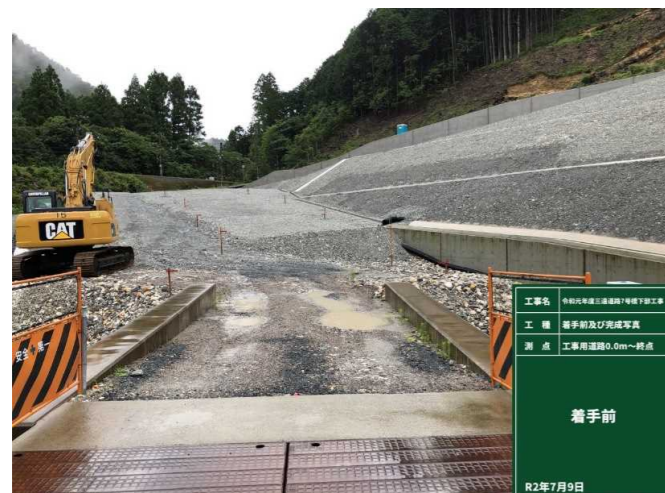
写真-10 工事用道路

仮橋施工は7号橋と8号橋の間の土工区間を利用して行う。従前国道151号から亀淵川を隔てた山林であったが前工事にて国道151号からアクセスできるよう亀淵川に仮設棧橋が設けられ、工事用道路が整備されていた。工事用道路ではあるが将来三遠道路の管理用道路として使用する目的であるため管理用道路の完成形で盛土（補強土壁盛土）や排水構造物が施工されており（写真-10、11）前述のとおり、仮橋施工箇所へのアプローチは盛土された工事用道路突縁に限られることから、自ずから仮橋は張出架設となり法面の抜根等準備作業も全て人力とクレーンを用いての作業に限られる。また後発の工事へ11月には引き渡さなければならないことから作業工程が準備工も含め3ヶ月程度と短期間で施工する必要が生じた。

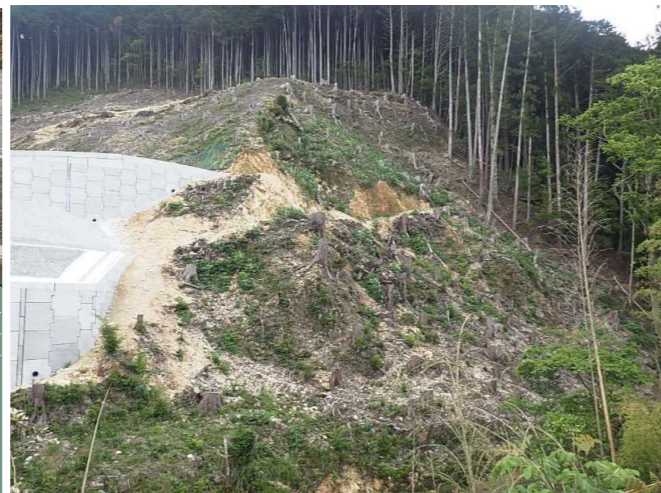
写真-11 補強土壁盛土突縁部（仮橋施

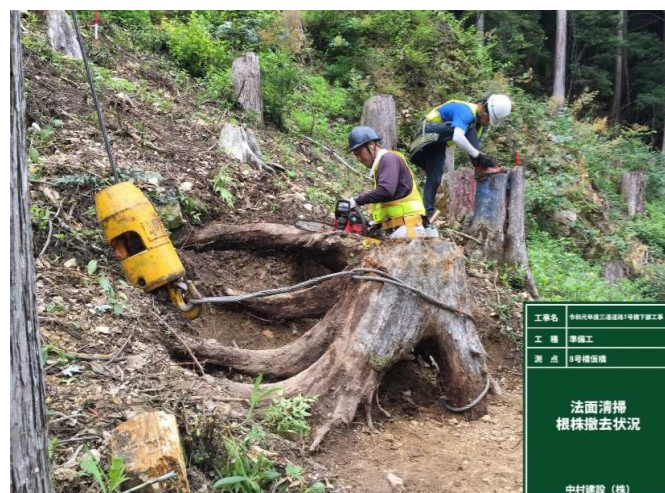
写真-12 根株人力除去

法面に残置された根株については測量を行い、支持杭に干渉する根株のみ必要最低限度で撤去することとした。人力で掘りあげた根株（写真-12）を盛土突縁に据付けたホイールクレーン（写真-13）にて揚重するが必要な作業半径をカバーできるブーム長と吊荷が重量の判断が難しい根株であることから機種選定には苦慮した。経験者の意見を聞きつつ現場の状況を踏まえ60t吊ホイールクレーンにて施工を行った。

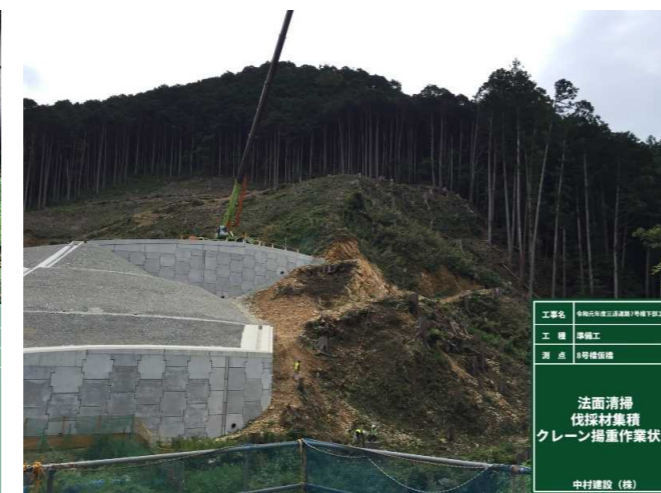
写真-13 クレーンによる根株揚重作業

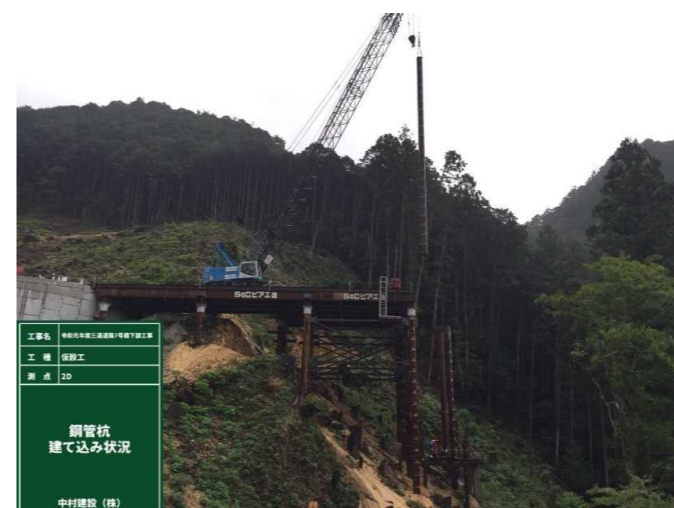
写真-14 Sq cピア杭頭キャップ工法による張出架設状況

仮橋については工期を短縮するため「Sq cピア杭頭キャップ工法」を採用した。（写真-14）「Sq cピア杭頭キャップ工法」とは

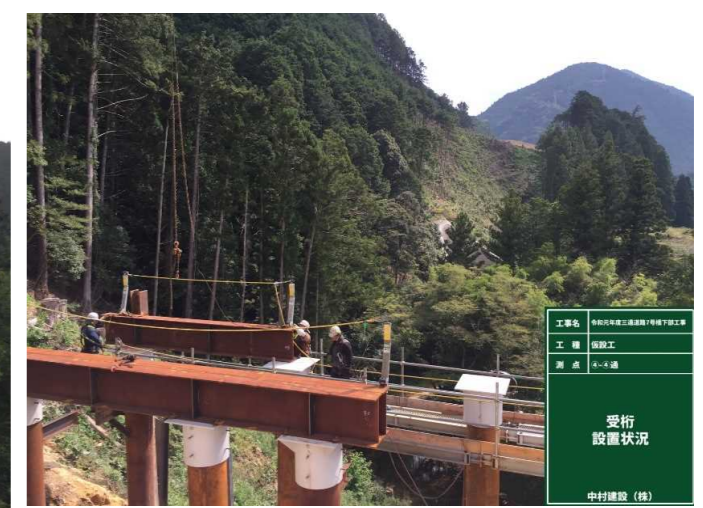
写真-15 杭頭キャップへ受桁設置

- ①支持杭に鋼管を使用することで支持杭の数量を減らすことができる。
- ②専用の「杭等キャップ」を杭頭にかぶせボルトで固定、上部工と連結するため、従来工法と比較し短縮できる。（写真-15）
- ③本工法では支柱補強材（水平継材・斜材）に「ワンタッチ伸縮梁」を使用する。これは支柱接続部分に伸縮調整部材を用いることで支柱補強材の加工寸法を画一化、工場加工することで現場での加工が大幅に削減できる。また平坦なヤードで組立・連結してクレーンで吊り降ろすことで高所での作業時間を短縮することができる。（写真-16）また接続は鋼管杭との接続部分に限られるため、ゴンドラを使用して安全に行える。（写真-17）

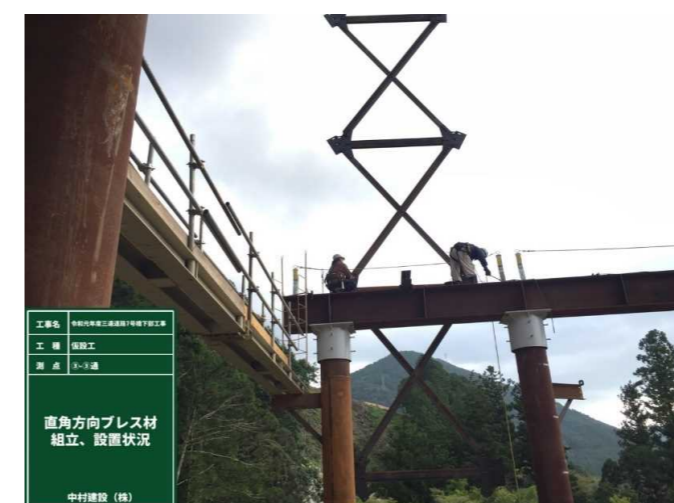
写真-16 支柱補強材吊込状況

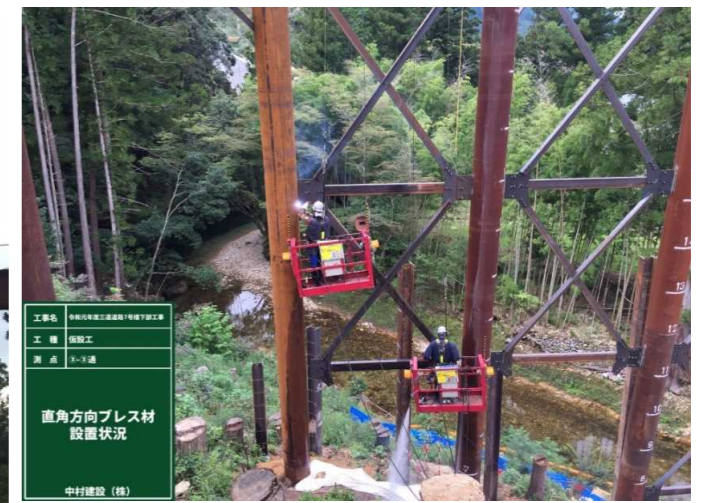
写真-17 支柱補強材取付状況

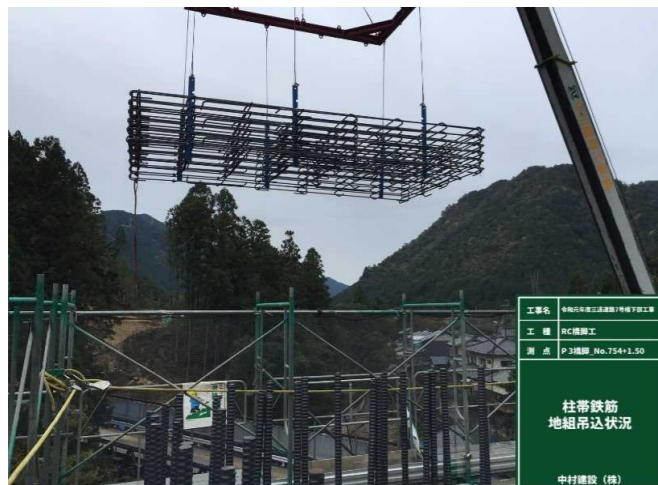
写真-18 吊り治具による帯鉄筋吊込状況

7号橋P3橋脚は柱状橋脚で柱の断面は上から下まで一定である。そのため主筋配筋後、帯鉄筋は地上で組立、専用の吊り治具でまとめてクレーンにて吊込み配筋を行った。(写真-18、19) これにより足場上での作業が大幅に減らせ安全性と施工性が共に向上、工程短縮に繋げることができた。

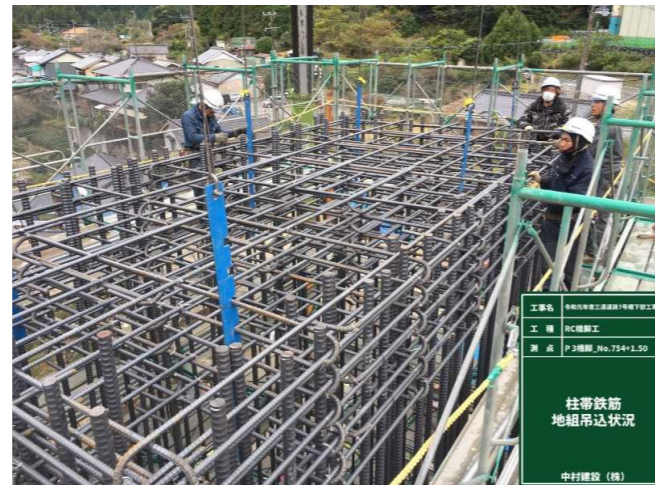
写真-19 帯鉄筋吊込・配筋状況

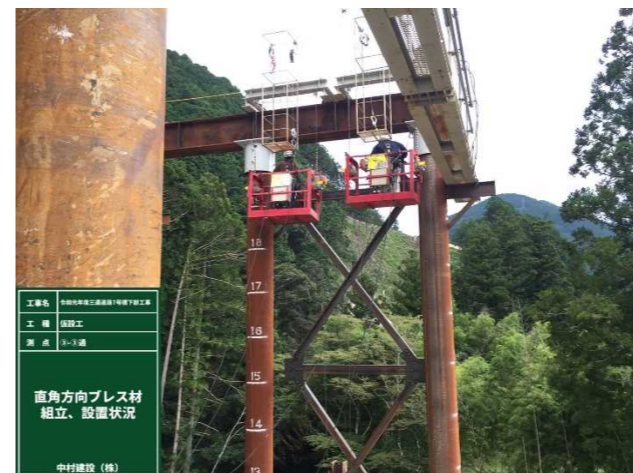
写真-22 架台足場とゴンドラによる施工

8号橋仮橋は張出架設であるためその性質上通常の足場を設けることができない。そのため移動と杭頭処理の作業は架台足場を、支柱補強材の取付は「ワンタッチ伸縮梁」を使用することでゴンドラでの作業となり安全かつ効率的な高所作業を行うことができた。(写真-22)

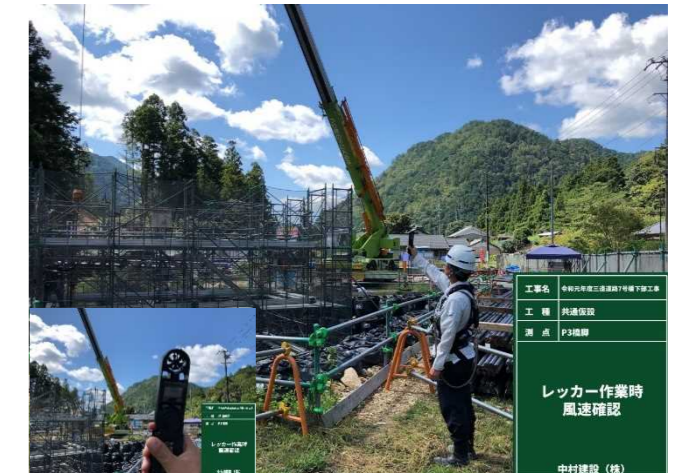
写真-23 携帯型風速計による計測

クレーンによる揚重作業では吹流しの設置に加え、携帯型風速計にて作業箇所直近の風速を計測、確認を行った。(写真-23)

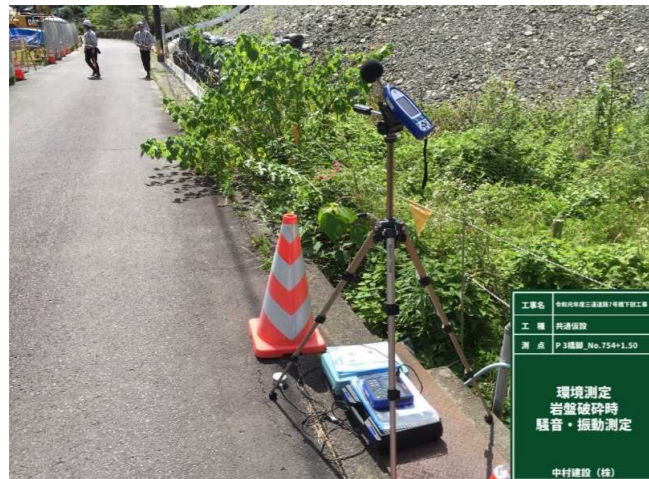
写真-24 岩盤破碎時の騒音・振動計測状況

騒音・振動対策として、事前に周辺住民へ周知と協力を仰ぐとともに作業時は騒音・振動の測定を行い基準値以下であることを確認した。(写真-24、25) またP3橋脚深礎工は前述のとおり騒音・振動に配慮した工法での施工、8号橋仮橋では作業効率は落ちるもののダウンザホールに使用するコンプレッサの出力を50%に絞り作業を行った。

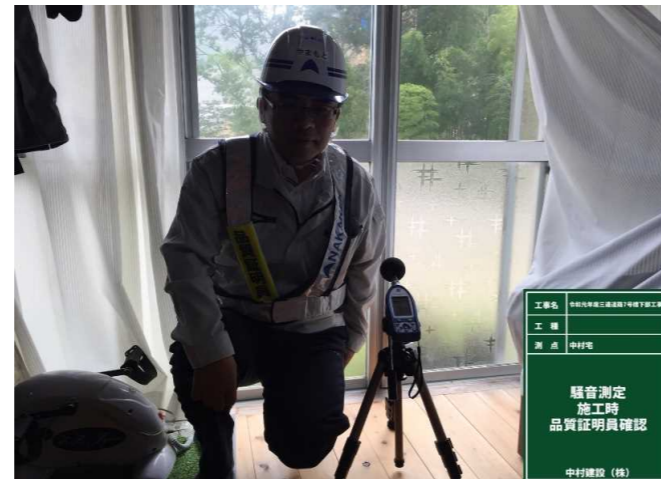
写真-25 ダウンザホール施工時の近隣家屋内騒音計測状況

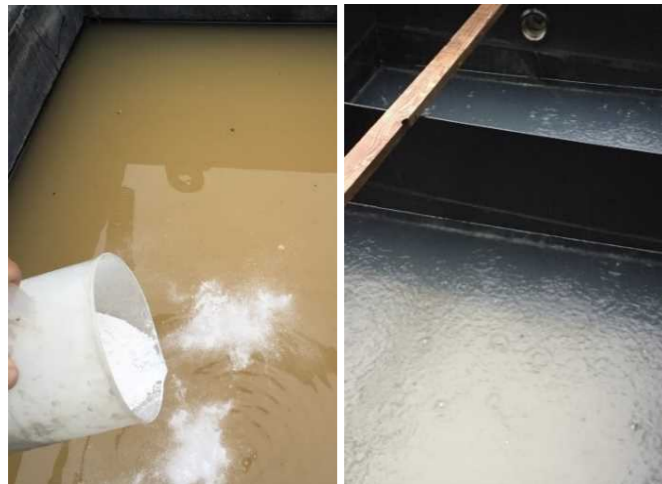
写真-26 無機系凝集沈殿剤による濁水処理

亀淵川は年間を通し、アユ・アマゴ・ウナギなどの放流を行っている。亀淵川の漁業権を管轄する宇蓮川漁業組合と打合せを行い、夏期遊漁期間の作業見合わせなどの調整を行った。また河川の汚濁防止のため現場からの排水は一旦沈砂池に集め、上澄みを水槽にて無機系凝集剤で汚濁処理してから川へ放流した。(写真-26) また法面から土砂が流出しないよう土砂止め柵を設けるとともに河川内にシルトフェンスを設置し汚濁水が流出しないよう対策を行った。(写真-27)

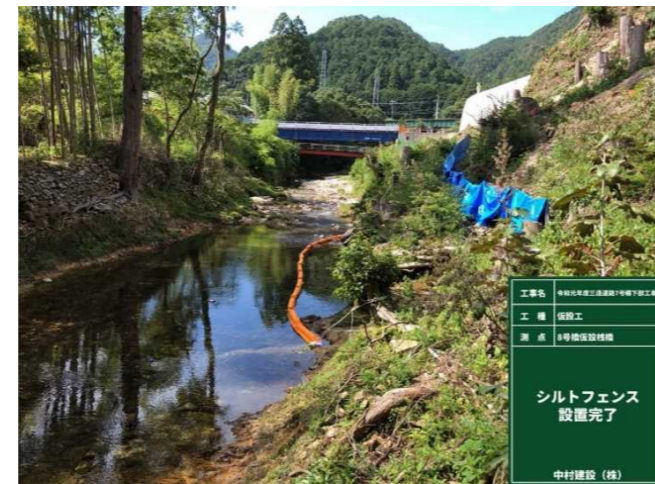
写真-27 土砂止め柵・シルトフェンス
