情報化施工を活用した土工事と工期短縮への取組みについて

- (1) 工事背景 国策として2009年にスタートした太陽光発電の買取制度は、2012年度には売電量10kW以上では40円/kWhであったが、2016年度には24円/kWhと売電単価が年々減少している。本工事は太陽光発電所を新規で建設する事が目的の工事であった。
- (2) 工事名 有限会社 新日邦 第35太陽光牧之原市地頭方第2発電所建設工事

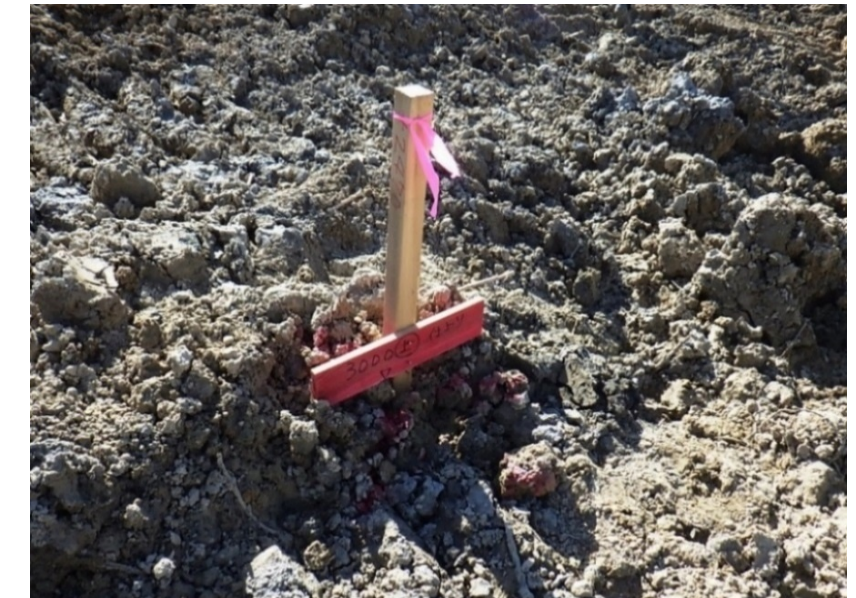
写真12 - 通常の丁張

通常の土工事は設計基面に対して丁張掛けを行いオペレーターはそれを目安に施工を行うが、今回は大型重機を使用しての施工であった為、ピーク時で約1万m³/日の施工量をこなしていた。よって、

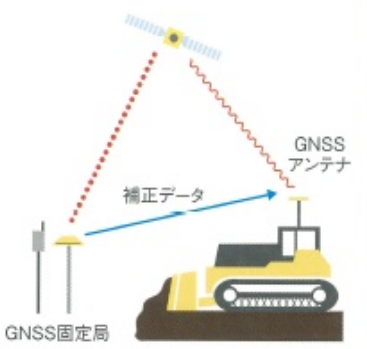
<p>GNSS固定局</p> <p>GNSSアンテナ</p> <p>補正データ</p> <p>固定局を使用してGPS(米国)、GLONASS(ロシア)などの人工衛星から測位情報を計測</p>

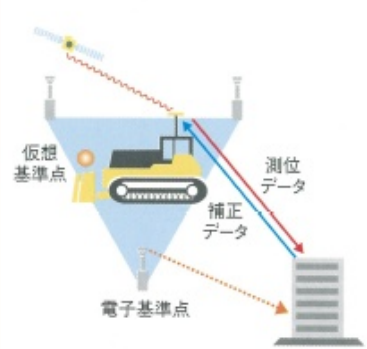
<p>仮想基準点</p> <p>電子基準点</p> <p>測位データ</p> <p>補正データ</p> <p>補正情報配信会社</p> <p>固定局を使用せずに電子基準点の測位情報から求められるGNSS補正情報を利用</p>

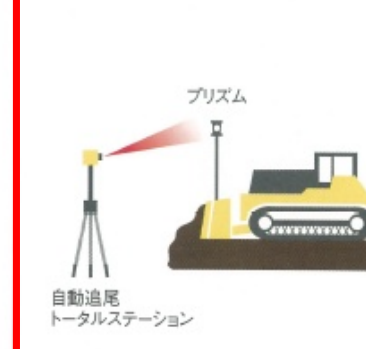
図4 - 三次元位置測定方法とそれぞれの特徴

<p>プリズム</p> <p>自動追尾トータルステーション</p> <p>TS(トータルステーション)などの光学測量機器を用いる方式</p>

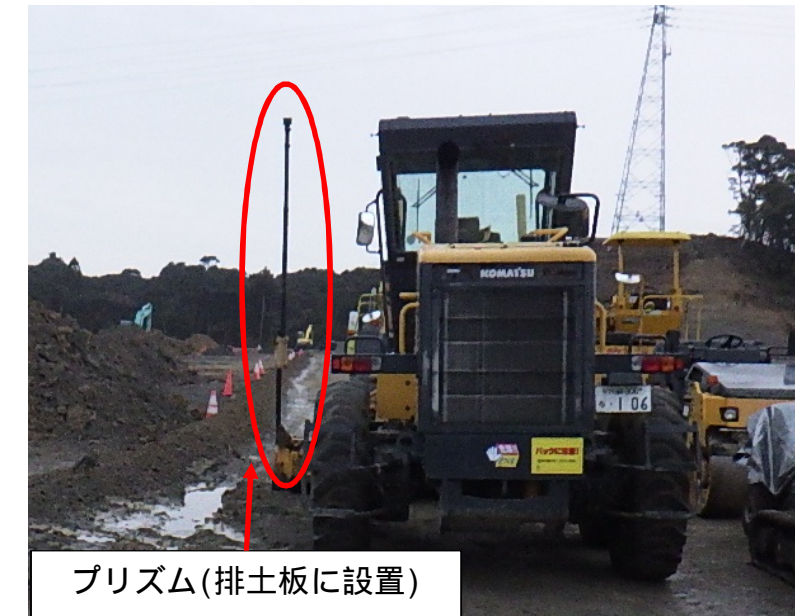
写真13 - MC搭載グレーダー

プリズム(排土板に設置)

本現場ではブルドーザーとグレーダーにMC技術を導入した。

MC技術とは自動追尾式のTS(トータルステーション)やGNSS(凡全地測位航法衛星システム:いわゆるGPS)などの位置計測装置を用いて、建設機械の位置情報を計測し、施工箇所の設計データと現地盤データとの差に基づき、排土板の高さ・勾配を自動制御するシステムのことである。これにより、

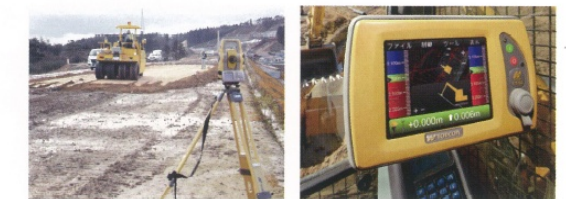
マシンガイダンス(MG)

技術概要 目標設計面と作業機位置のナビゲーションを基に、オペレーターが手動で作業機を操作する技術。

導入効果 丁張りの削減など施工の効率化、出来形品質の向上。

対象機種 転圧機械・掘削機

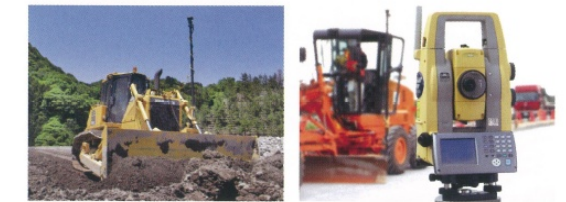
図5 - MGとMCの特性の比較

技術概要 設計値に従って機械をリアルタイムに自動制御する技術。

導入効果 丁張りの削減など施工の効率化に加え、オペレーターの熟練度に関わらず高品質な施工結果を得ることができる。

対象機種 ブルドーザー・モーターグレーダー
