橋台工のひび割れ抑制(防止)対策

株式会社 林工組
泉 智之

本工事の『平成27年度 社会資本整備総合交付金(スマートIC関連整備)事業 (一)湖東館山寺線 館山寺スマートIC下り線ランプ橋梁(下部工)工事』は、館山寺スマートインターチェンジの一部であり、主に橋台1基及び盛土工を施工するものであった。

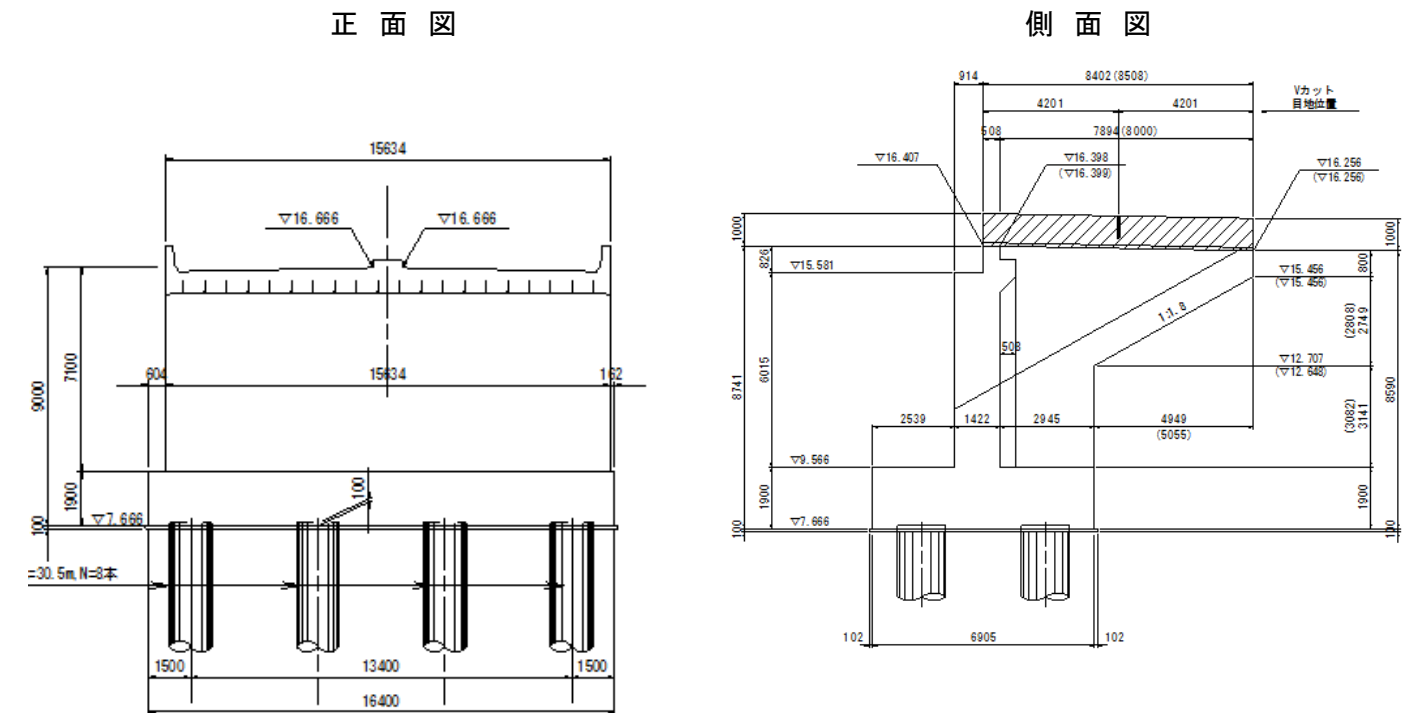
A2橋台一般図

工事内容：橋梁下部工 A2橋台 1式
取付道路 下り線ランプ 1式

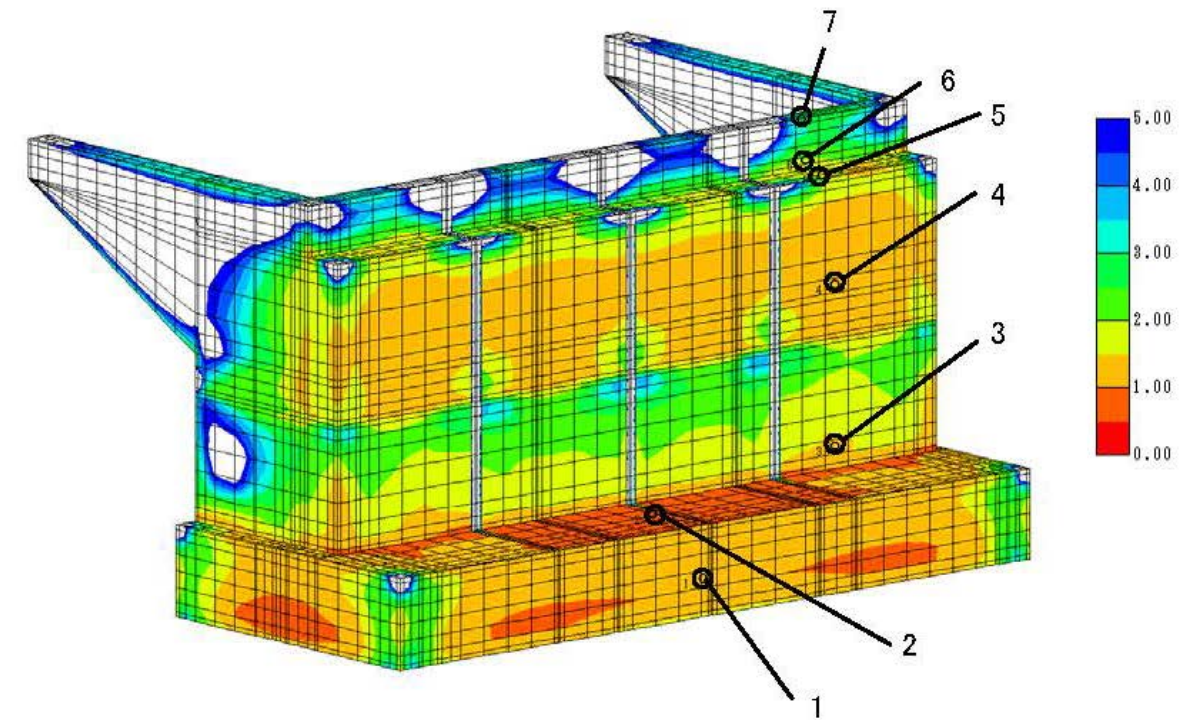
表面部解析結果

誘発目地を3本設置し、縦壁の下部リフトの打設を1週間早めたケース3では、全ての部位で内部ひび割れ指数が1.0を上回った。外部拘束型のひび割れは、打設したコンクリートが温度降下時に下部リフトから拘束を受けることで発生する。温度降下に伴って打設リフトが収縮する際に、付着がある下部リフトを巻き込み収縮しようとし、下部リフトは圧縮応力を受ける。

ケース3の結果からも、打設を早めたリフト2の縦壁・ウイングにて指数の改善が確認された。

この事により、全ての部位で指数1.0を上回り、過大幅のひび割れが発生する可能性が低いと考えられる。フーチングでは、型枠脱型後にポリシートを用いた養生を行った。この効果により、表面の保温性が向上しフーチング表面の指数が改善された。依然として躯体表面で目標指数1.0を下回る場所も有るが、ケース2と比較して面積が減少している。また、指数が1.0を下回る期間が短いため、ひび割れ幅が大きくなる前にコンクリート強度が引張応力を上回るため、躯体に有害な過大幅のひび割れが発生する可能性が低いと考えられる。

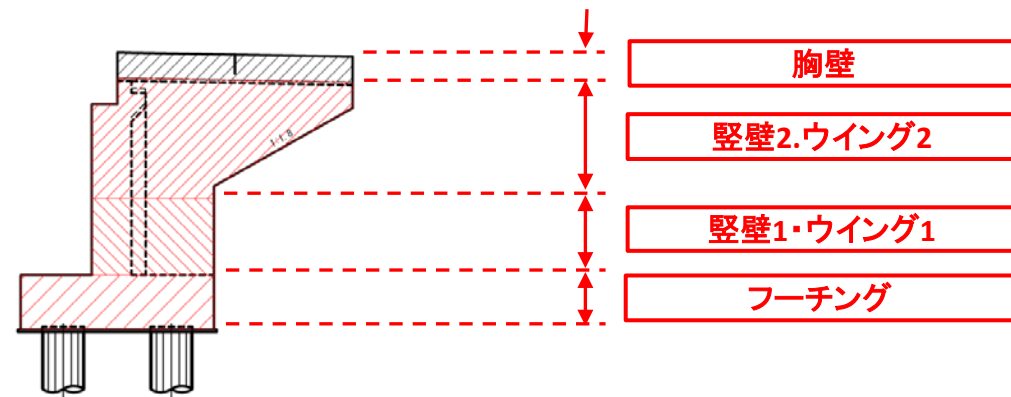
(2) 打設リフト

条件等	フーチング	縦壁1・ウイング1	縦壁2・ウイング2	胸壁
解析時打設日	2016/12/3	2015/12/12	2016/2/13	*****
打設日	2015/11/28	2015/12/10	2016/2/1	2016/2/16
打設高H(m)	1.8m	2.8m	3.4m	1.0m
解析時Co温度	15.5°C	13°C	11.5°C	*****
打設Co温度	平均18°C	平均19°C	平均11°C	13°C(1台目)
解析時外気温	10.5°C	8°C	6.5°C	*****
打設時平均外気温 (8:00~17:00)	14.6°C	15.3°C	8.6°C	7.8°C

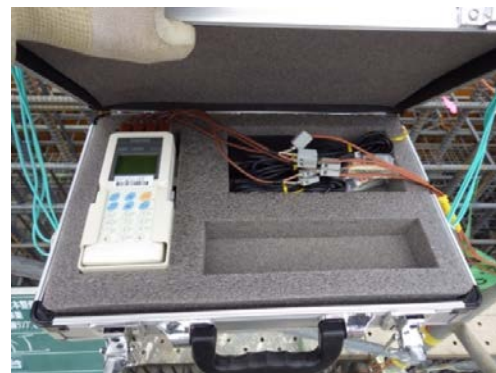
写真-1 ハンディーロガーMR2041

内部温度、外気温の測定には下記写真(写真-1、写真-2)の測定機器を使用した。

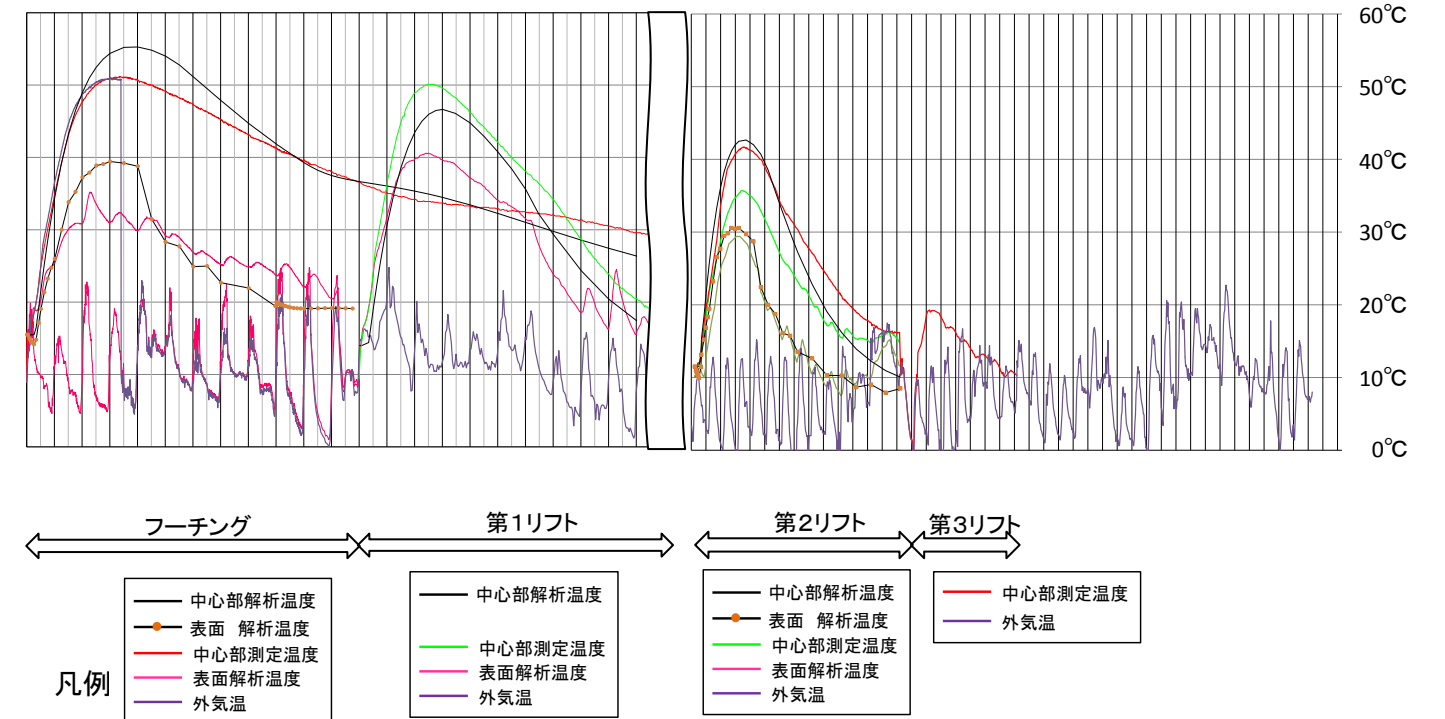
コンクリート温度及び外気温

部 位	躯体内部温度(°C)			躯体表面温度(°C)			内外温度差		
	解析最高温度	実測最高温度	差	解析最高温度	実測最高温度	差	解析	実測	差
フーチング	55.26	51.10	-4.16	35.08	32.40	-2.68	20.18	18.70	-1.48
第1リフト	46.64	50.10	3.46	29.78	40.60	10.82	16.86	9.50	-7.36
第2リフト	42.66	41.70	-0.96	27.37	29.40	2.03	15.29	12.30	-2.99
第3リフト	25.53	19.20	-6.33	21.07	****	****	4.46	****	****

6.(4)の表のとおり、温度制御対策によりコンクリートの内外温度差を解析結果より縮めることが出来た結果ひび割れ防止に繋がったと思う。

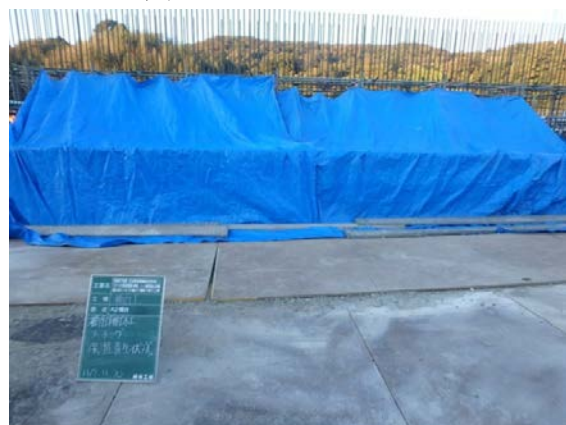
写真-3 ブルーシート養生

- ① ブルーシートで日射、風対策、保温養生 (写真-3)
- ② 給熱(練炭)養生(寒中対策) (写真-4)
- ③ 上記と同時に、養生マット+散水による養生 (写真-5)
- ④ 脱型後の保温、水分蒸発防止として気泡緩衝材養生 (写真-6)

また、フーチングのコンクリート温度降下抑制、第2リフトの初期養生とし写真-3のブルーシート養生を継続した。脱型後は、さらにブルーシート養生の継続と、浸透型コンクリート養生剤(コンクリックエースNETIS KT-110023-VE)を散布し(写真-10)、ポリシートで乾燥防止養生を実施した(写真-11)。

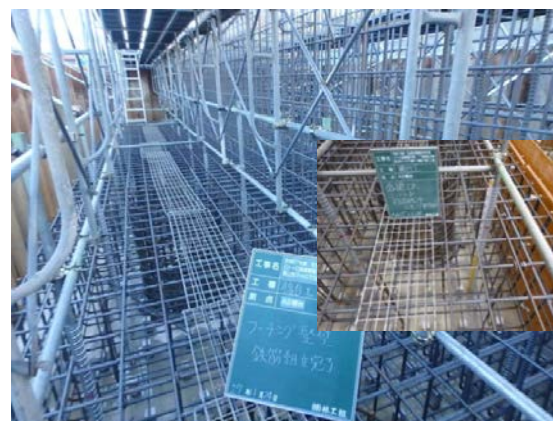
写真-7 一次足場設置状況

当日の外気温・コンクリート温度が解析時に比べ5℃程度高く、躯体中心部の最高温度が解析温度を上回ると予想されたが4.2℃下回った。これは、フーチング鉄筋組立架台用足場(写真-7)設置のためスパイラル管を設置したことにより、パイプクーリングとして中心部の温度上昇が抑えられたと考えられる。

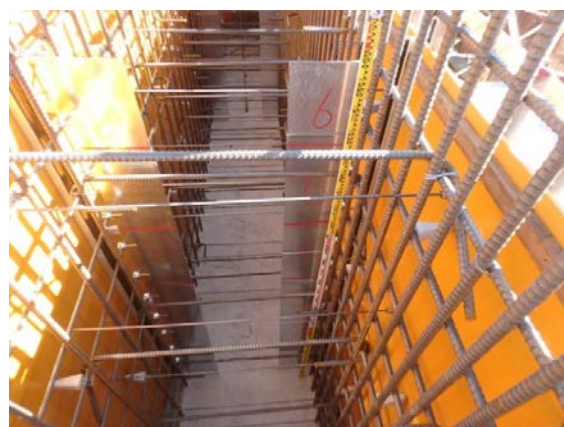
写真-8 誘発目地設置完了

- ① 外部拘束によるひび割れの抑制
 - ⇒ ひび割れ誘発目地の設置(KB目地 静岡県新技術1333レベル3)(写真-8、写真-9)
 - ⇒ 打設日間隔の短縮(フーチング温度降下勾配の抑制)
- ② 内部拘束によるひび割れ抑制
 - ⇒ コンクリート表面温度降下の抑制
- ③ 脱型後の乾燥収縮ひび割れの抑制
 - ⇒ 乾燥防止

誘発目地を計画通り設置し、また打設間隔においては、解析時10日であったが12日となり、ほぼ計画通りとなった。

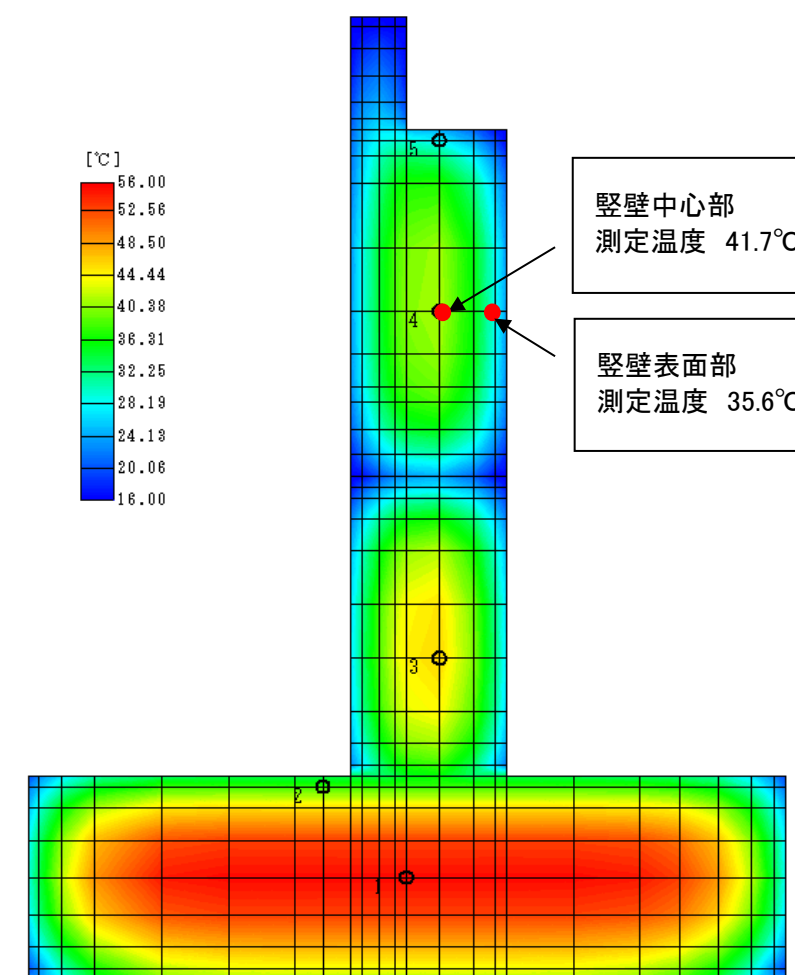
図-2 解析温度断面図

実際の中心部、側部表面の温度差は、6℃程度(図-2)となり、また解析に比べ、緩やかな温度降下となり、ひび割れ抑制に繋がった。
