# 「現場条件や環境に合わせた施工について」

土屋建設株式会社  
笹原 雅司

工事名	平成28年度 狩野川水系佐野地区桜洞砂防堰堤工事
工事場所	静岡県 伊豆市 佐野地先
工期	平成28年10月1日 ~ 平成29年12月14日
工事内容	砂防堰堤（桜洞砂防堰堤第2期）
	砂防土工 1式
	法面工 1式
	コンクリート堰堤本体工 1式 CoV=941m <sup>3</sup>
	前庭保護工 1式 CoV=512m <sup>3</sup>
	砂防堰堤付属物施設工 1式
	取付護岸工 1式
	工事用道路工 1式
	仮設工 1式

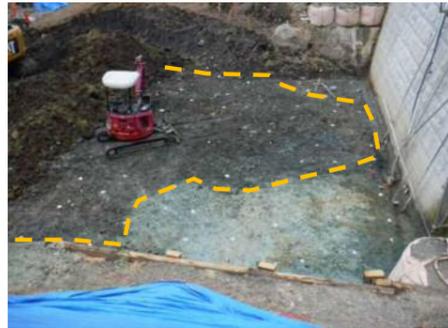
前庭保護基盤の脆弱土層の様子

ボーリング調査の段階において、前庭保護工の基盤面に一部脆弱な土層が確認されていたことから、当初設計ではこの層を取り除き砂防ソイルセメントにて置き換える計画としていた。

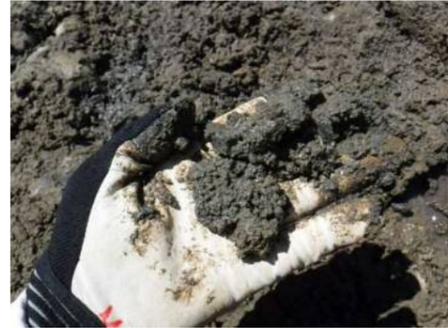
以前の溪床堆積物であると推測される

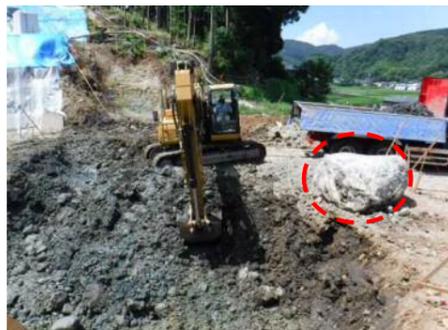
脆弱部分の除去状況（巨石が多く混じる）

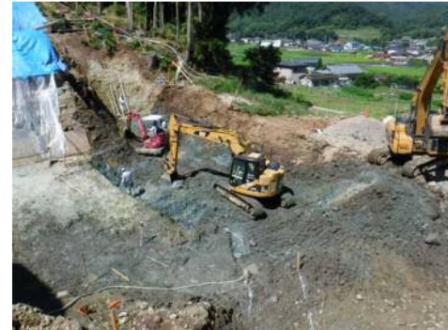
脆弱部分の除去状況

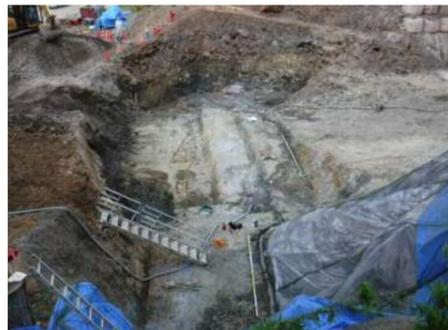
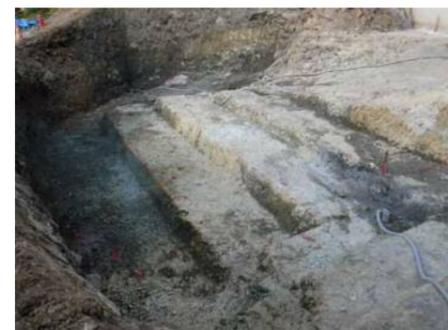
脆弱土層の除去完了

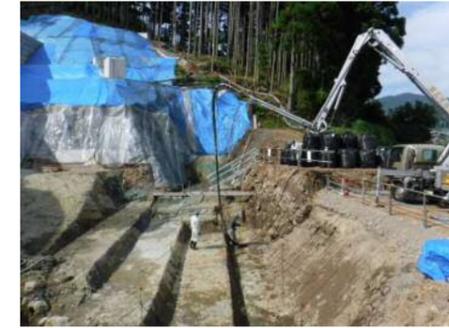
打設状況

今回使用した流動化処理工法は、生コンプラントで練ったものをトラックアジデーターで現場へ搬入しコンクリートポンプ車で打設するため、普段行うコンクリート打設とほぼ同様のスペースで施工することができる。これによりヤード不足が解消した。また、生コンプラントでの安定した計量や混合が可能であることから事後試験においても安定した品質を確認することができた。

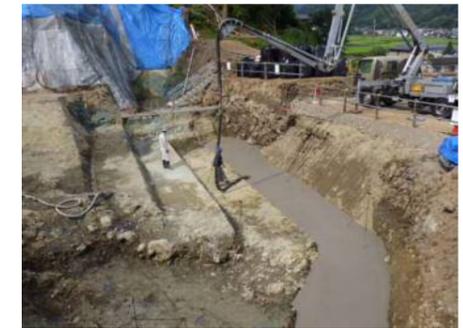
打設状況（Coポンプ車による圧送）

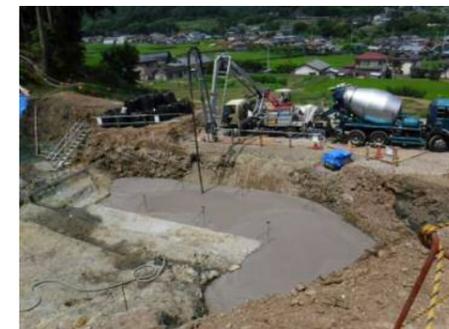
生コンプラントからトラックアジデータで運搬を行うため、広いヤードを必要としない。

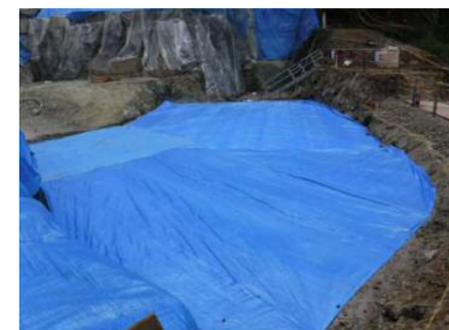
シートによる養生の状況

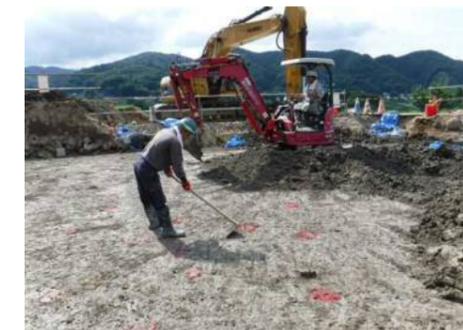
整形状況（高めに打設し後日整形を行った。）

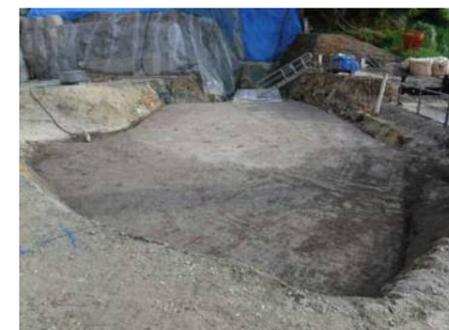
整形完了

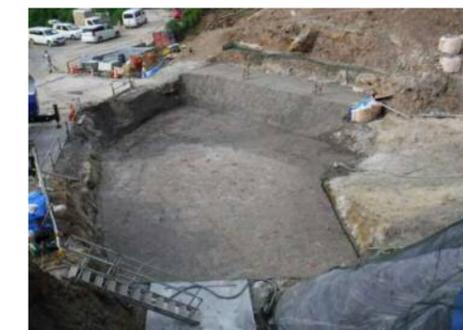
置換完了全景

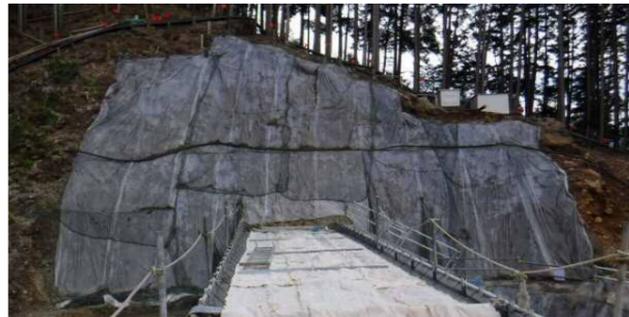
掘削法面の養生

堰堤袖部分の法面は、堰堤コンクリートの打設や植生工施工までの数ヶ月間曝露した状態となるため、風化や雨水による浸食が懸念された。この対策として、法面防護ネットの下にビニル製のシートを張り、吹き曝しの軽減や遮水を図った。また、掘削法面等の地山崩壊が考えられる箇所については、透明のビニルシートとすることで、点検時はもとより作業中にも法面の状態が把握できるようにし、安全性の向上にも努めた。

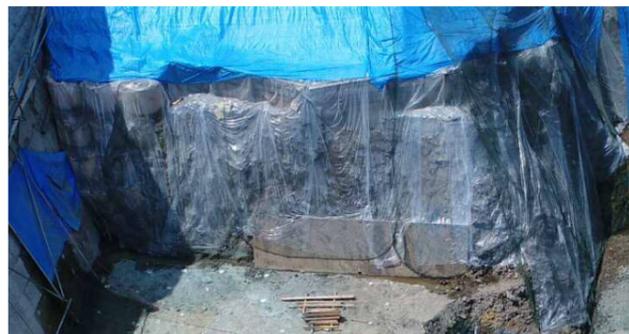
透明のシートとすることで、地山の状態が把握し易い

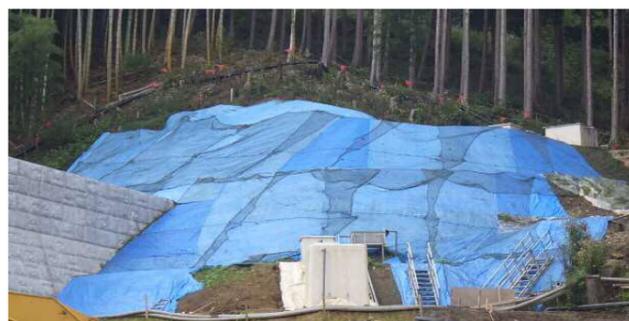
盛土法面の養生（植生工施工までの保護）

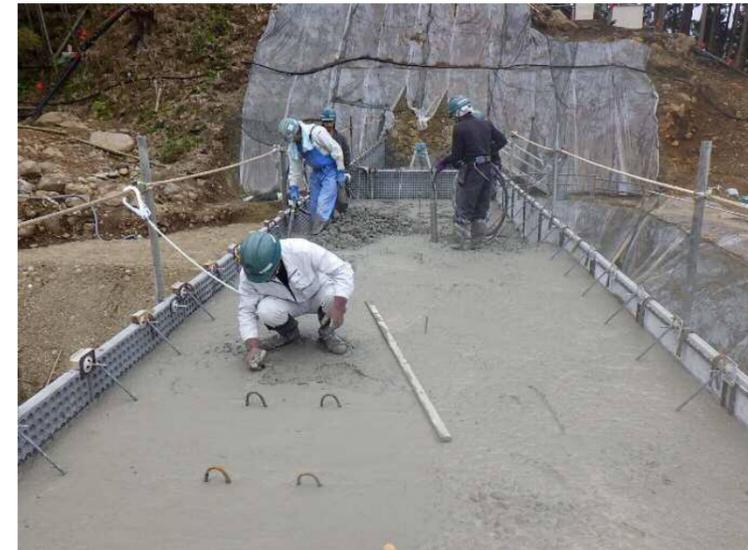
コンクリート打設状況

当工事の堰堤工は残存型枠を使用するため、足場を組まずに構造物の内側より型枠建込み作業が可能である。ただし、コンクリート打設時や、打設完了後から次の型枠を建込むまでの間は手摺がないため、その都度墜落防止の処置が必要となる。

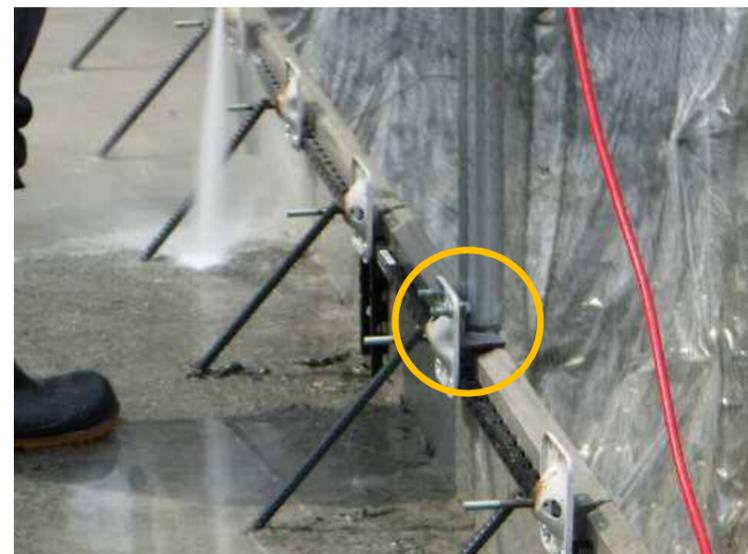
残存型枠の連結金具に、専用治具をボルトにより固定（転用可能）

構造物内には支柱などを取付ける箇所がなく、支柱等の固定が不安定になりがちであることから、残存型枠に支柱を取付ける専用治具を製作し、効率よく確実に支柱を固定できるようにした。

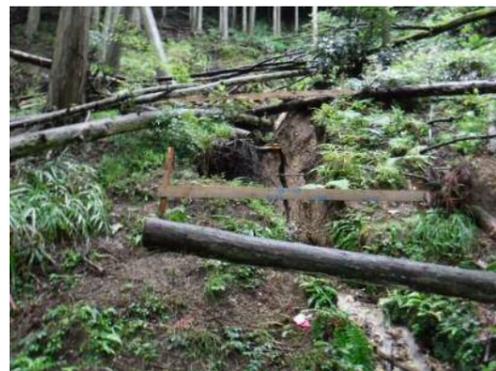
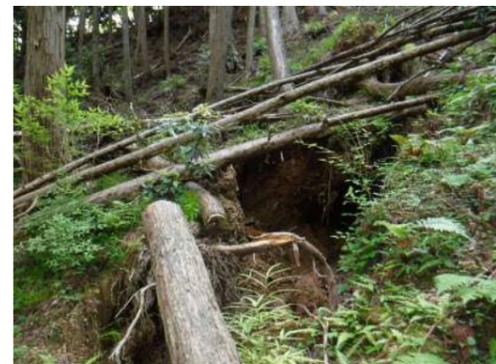
桜洞上流域の地山崩壊の様子

桜洞の上流域では、繰り返し湧水の箇所が変化した跡が見られ、そのことが原因と思われる地山の浸食や崩壊が進行しつつある。

現在は小規模な崩壊に留まっているが、降雨や湧水量の変化などによっては、大規模な地山崩壊に繋がることも考えられる。このような場合、土石流センサーと警報機を設置し安全を確保する方法を採用することが多いが、今回の桜洞においては溪流の延長が二百メートル程度しかないため、時速数十キロメートルを超える土石流が到達するまでには非難ができない。

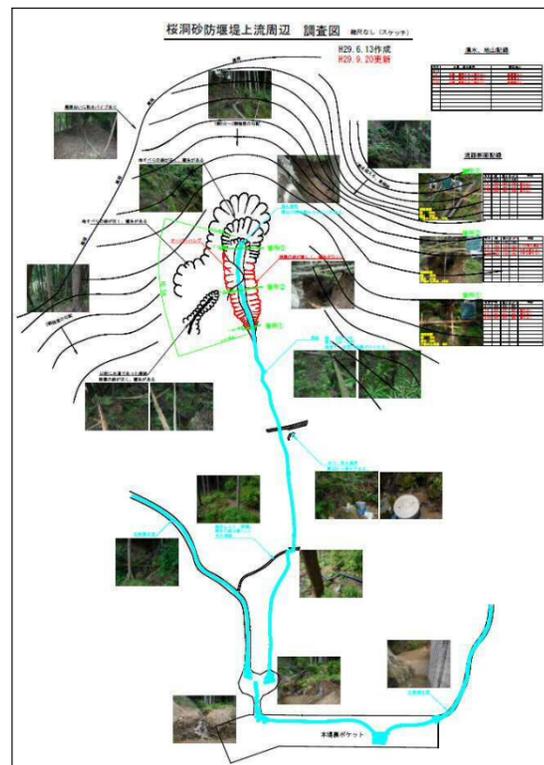
桜洞上流域の調査記録

このことから溪流の状態変化を把握することが、下流域における作業者の安全を確保する上で重要であると考え、湧水箇所周辺のスケッチや地山崩壊範囲の計測記録を作成し、定期的に調査することで危険予知に努めた。

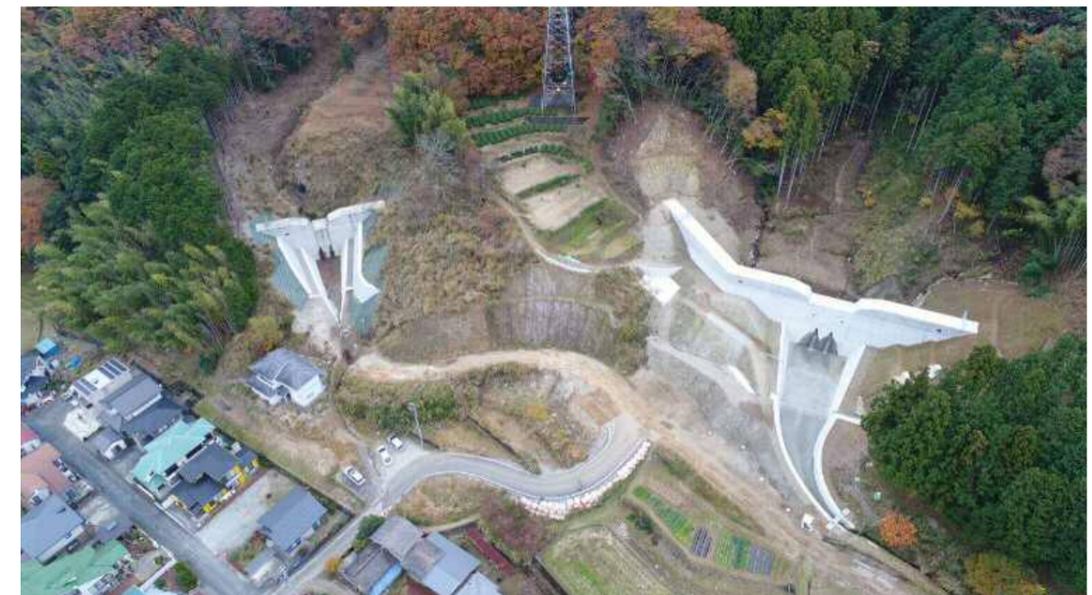
佐野地区砂防堰堤工群

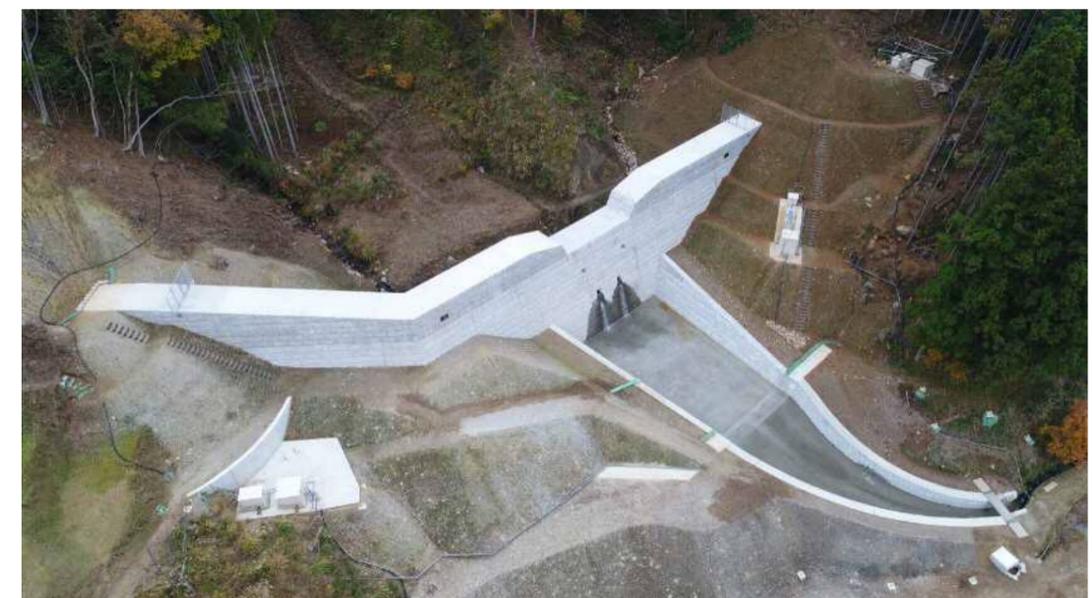
桜洞砂防堰堤
