令和4年度 福田漁港水産生産基盤整備工事（-3m陸揚用岸壁改良工）

1.5倍速の施工に挑んだ65日間

工事名 令和4年度 福田漁港水産生産基盤整備工事 (-3m陸揚用岸壁改良工)
発注者名 袋井土木事務所 工事課工事第2班
工事場所 静岡県磐田市豊浜 福田漁港内
工期 令和4年12月1日 ~ 令和5年3月24日
工事金額 ￥148,130,000円 (税込)
工事目的 福田漁港内において、生しらすや鮮魚等の荷下ろしのために用いられている岸壁の耐震補強工事

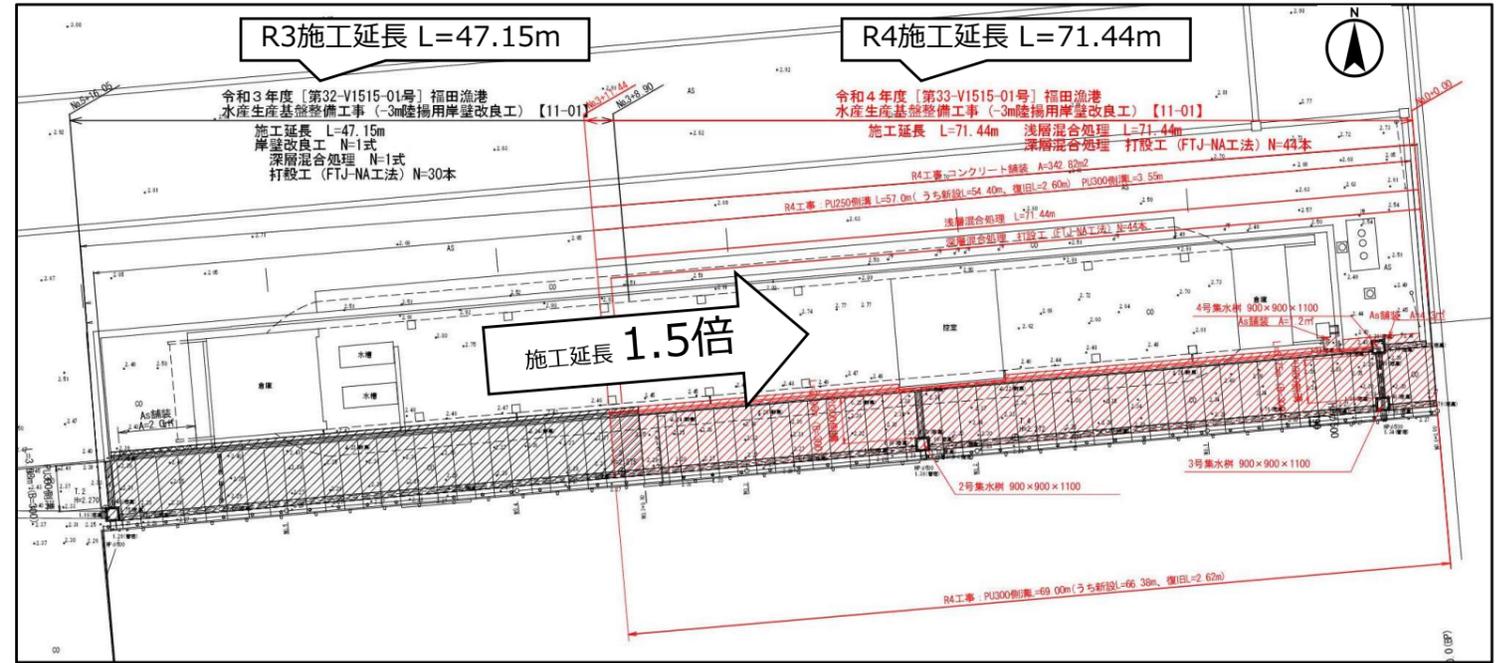
① 平面図における施工延長の比較

本工事は、令和3年度に西側47.15m、令和4年度(本年度)に東側71.44mを施工するものであった。R4はR3に比べ施工延長1.5倍であったが、施工可能期間は1/15~3/20(65日間)で同一であった。これは「**施工は生しらす漁の禁漁期間に限られる。**」という制約があったからである。あいにく本工事の工種は、施工量が増えた分だけ、作業量が比例的に増加するものであった。このような次第で、令和4年度は1.5倍の施工量を、同日数で施工するという短期間施工が課題となった。

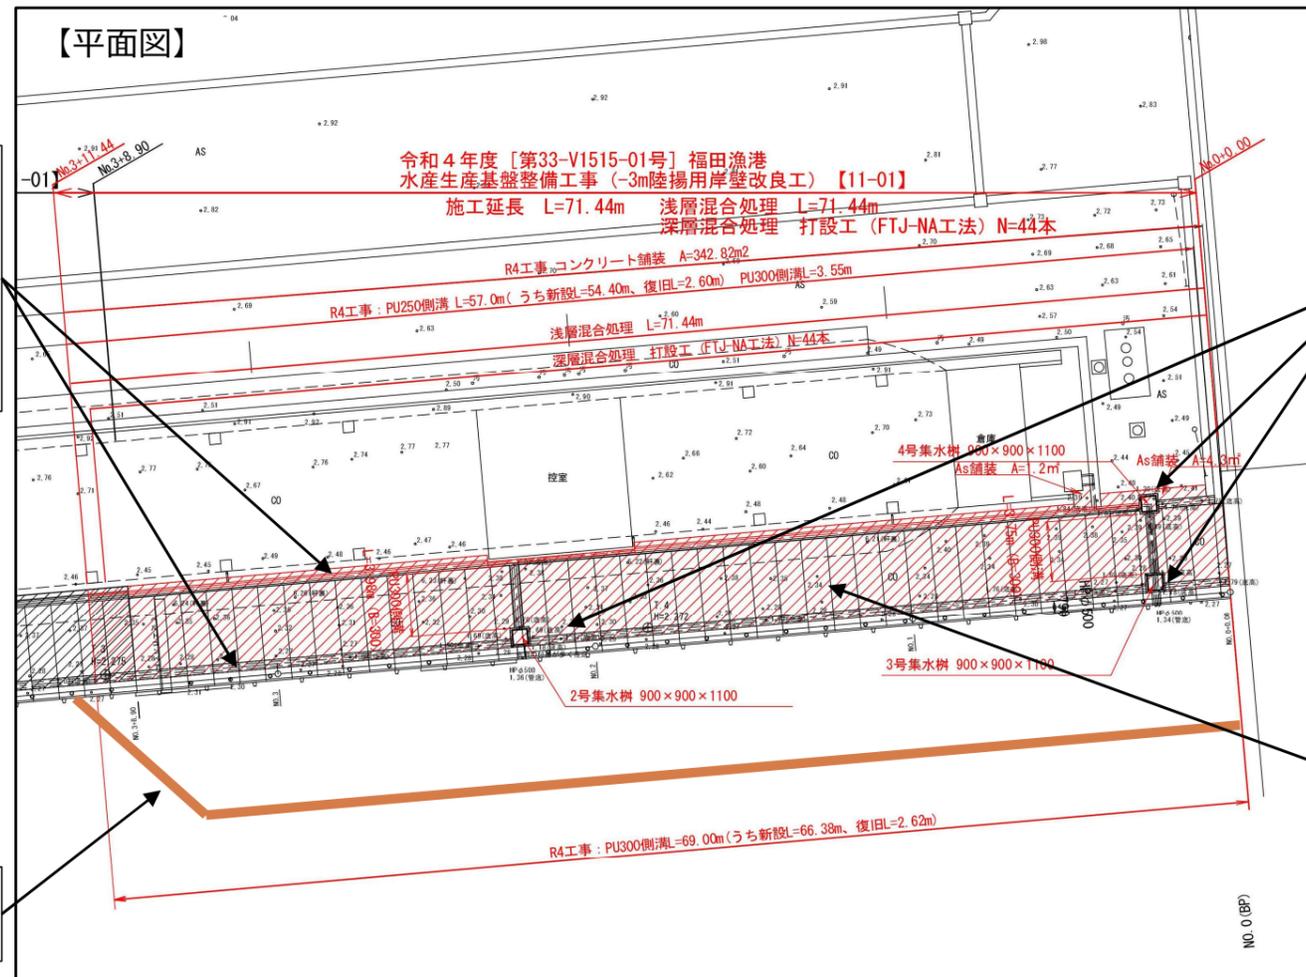
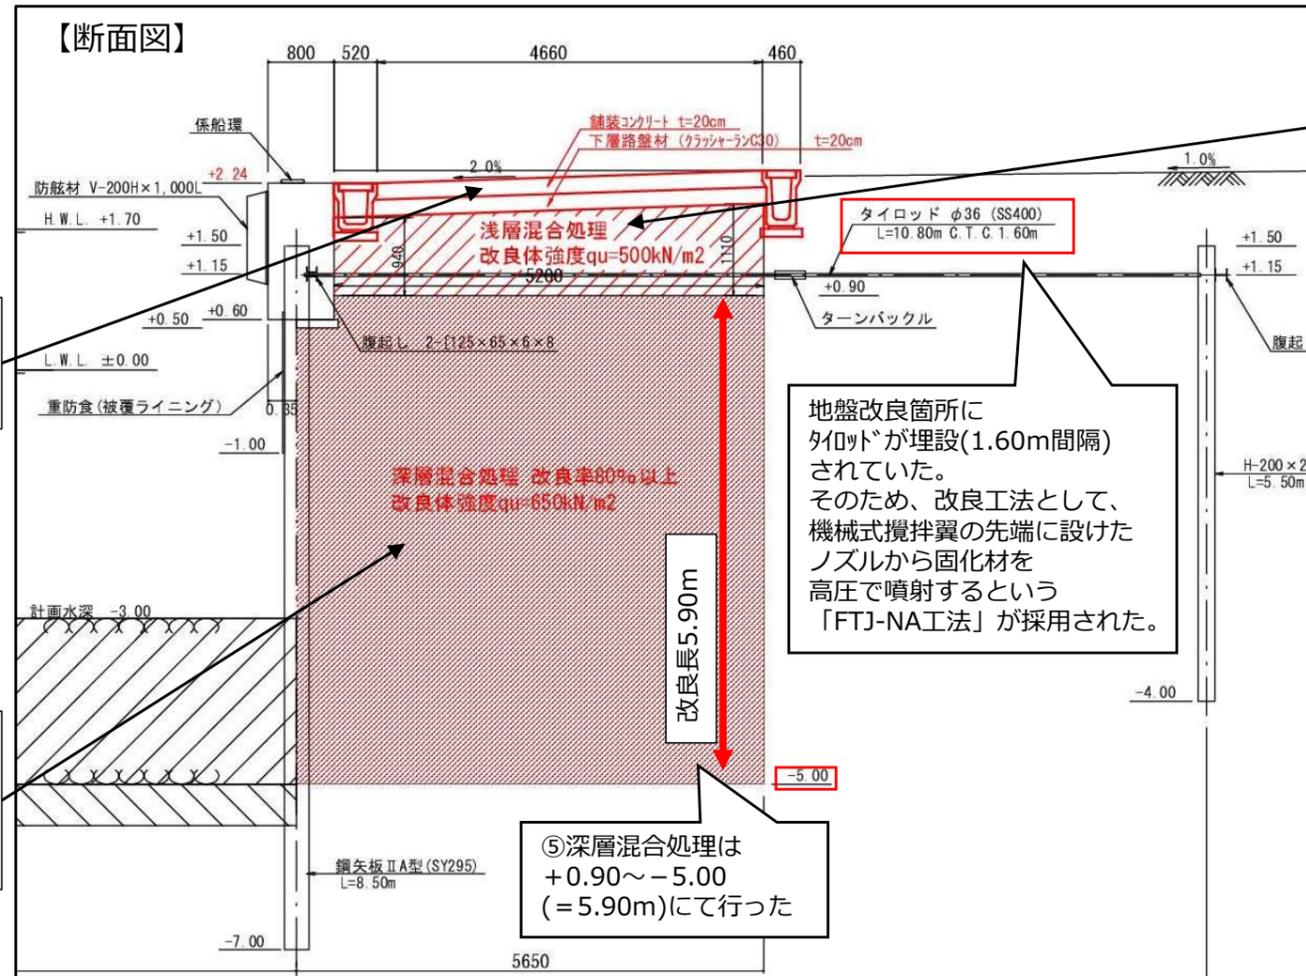
- ② コンクリート舗装撤去
面積326.6㎡×厚0.2m
- ⑤ 深層混合処理
FTJ-NA工法 打設44本
改良径Φ3.30m
改良長5.90m
- ⑧ 浅層混合処理
371.49㎡
安定処理材9.3t/100㎡
高さ=平均1.025m
- ⑪ 路盤工・⑫ コンクリート舗装工
面積342.82㎡×厚さ0.2m

- ⑧ 浅層混合処理
371.49㎡
安定処理材9.3t/100㎡
高さ=平均1.025m

地盤改良箇所に
タイロッドが埋設(1.60m間隔)
されていた。
そのため、改良工法として、
機械式攪拌翼の先端に設けた
ノズルから固化材を
高圧で噴射するという
「FTJ-NA工法」が採用された。

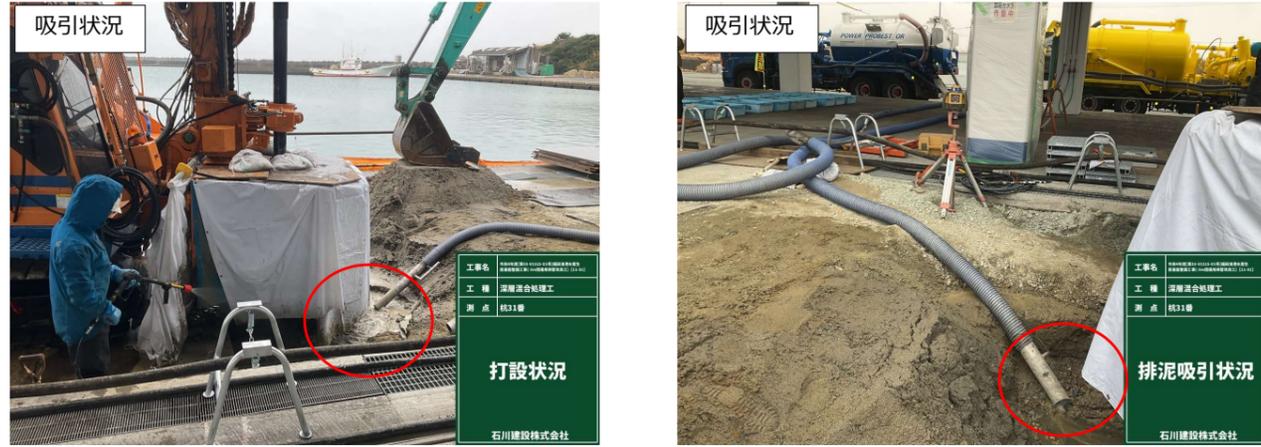
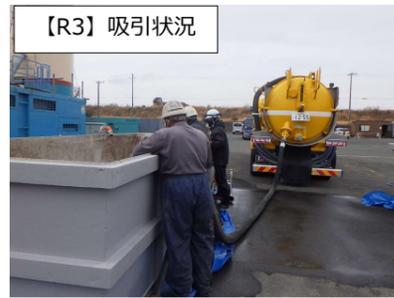
(1) 深層混合処理 発生汚泥を打設箇所から直接吸引した

①方策 汚泥吸引車のホース吸口を打設箇所に直接差し込んで吸引した。

R3は、発生汚泥を水中ポンプを用いて現場内水槽に集積し、その水槽から排泥吸引車が吸引した。これが設計通りの方法であった。R4はこれとは異なり、直接吸引する方法を採用し、水中ポンプの設置手間・移動手間を省略することができた。

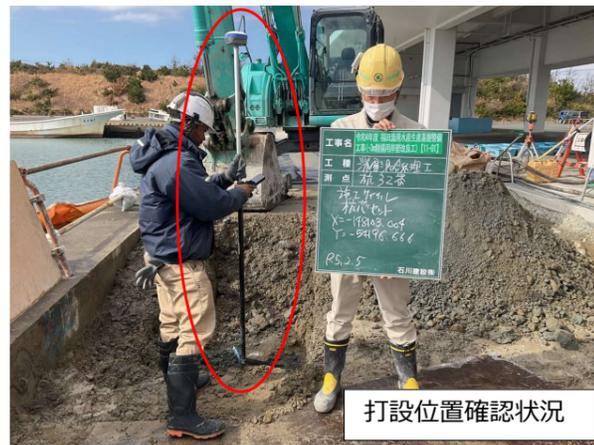
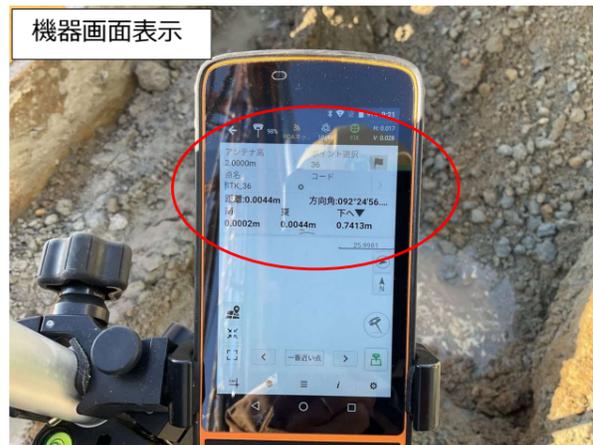
(2) 打設位置(杭芯)確認のため、GNSS機器を使用した

①方策 深層混合処理の打設位置(杭芯)を確認するにあたり、時間短縮のため、GNSS機器(CHC-GNSSi73)を用いた。

R3は打設位置をトータルステーションで確認しており、据付や観測に時間を要していた。GNSS機器を使用したことで時間短縮でき、打設ペースを、R3は2~3本/日であったが、R4は3~4本/日へと速めることができた。

GNSS機は2~3cm程度の誤差があり、使用を躊躇することがこれまで多かった。しかし、本工事において杭芯許容誤差は82.5cm(3.3m×1/4※共通仕様書より)であり、2~3cmは無視できる誤差であった。測量機器選定においては、許容誤差とのバランスを考慮するのが良いと学んだ。

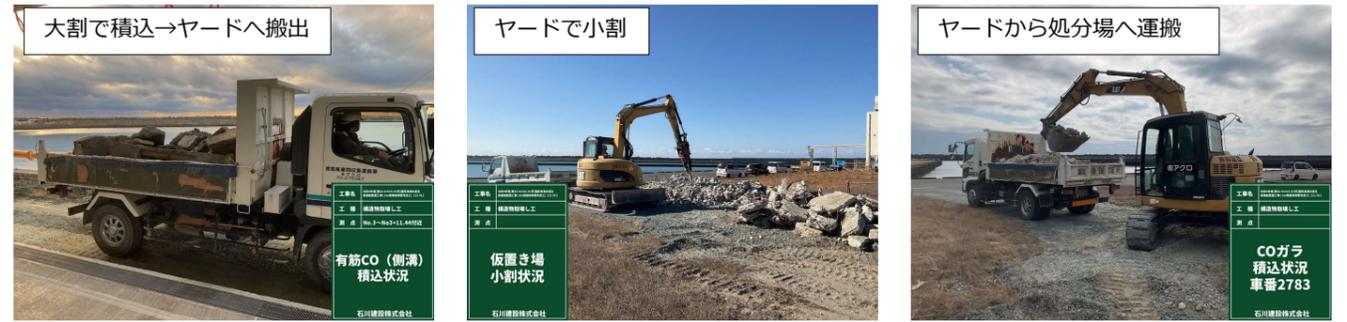
(3) 側溝・集水桝撤去 現場外ヤードで小割り作業を行った

現場打ち側溝・集水桝の撤去時、必要以上に細かく破碎せず、積み込み運搬可能な大きさに破碎して、小割は現場外の別のヤードで行った。現場近くの県有地を賃借して行った。

小割・積込を現場外で行うことにより、現場外では小割・積込作業を行い、一方で、現場では次の工程を進めることができ、相互に干渉無く2班を同時稼働させることができた。その結果、現場での小割作業分の日数を短縮することができた。

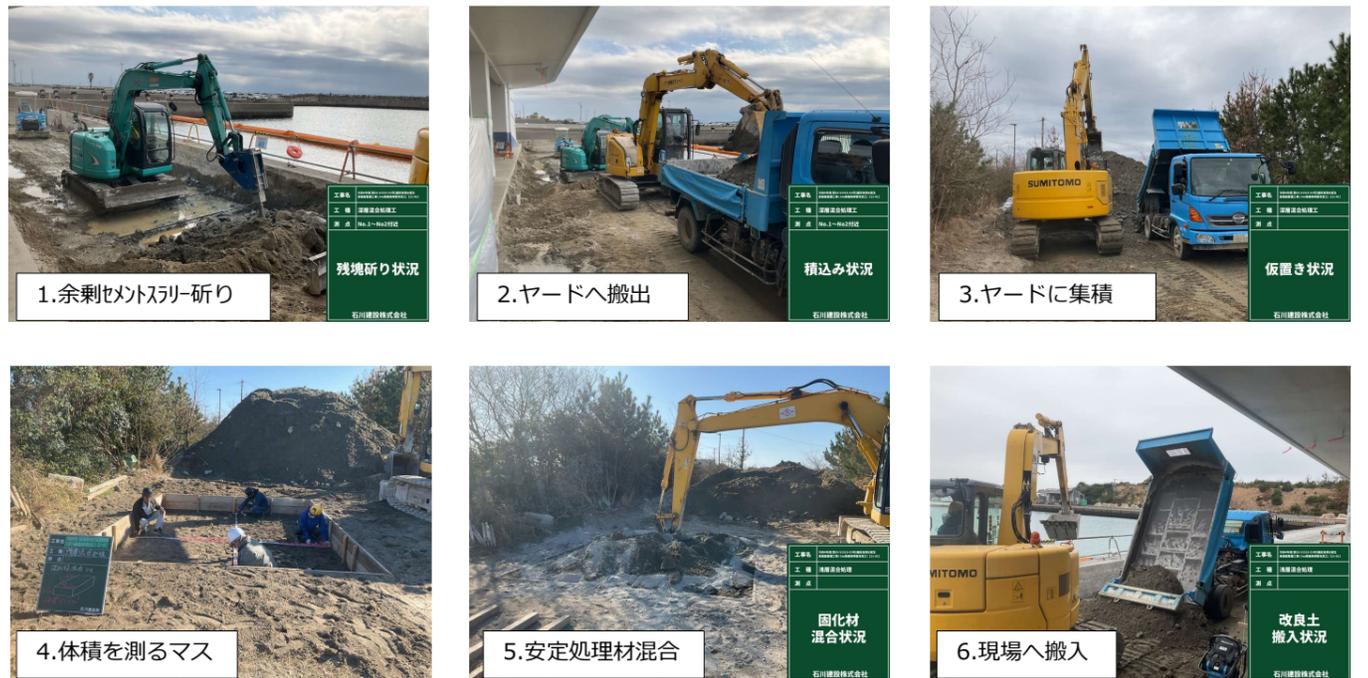
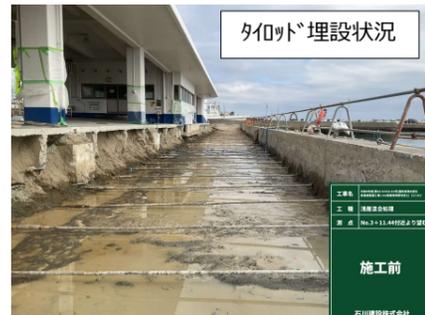
(4) 浅層混合処理 現場外のヤードで安定処理材を混合した

浅層混合処理の安定処理材混合にあたり、現場土を現場外ヤードに搬出し、指定比率で混合した後、現場内に搬入した。混合時は、安定処理材1体(=1t)に相当する、土体積を測るマス(寸法:5.4m×4.0m×H0.5m=10.8m³)を作った。

現場内での混合ではタイロッド損傷リスクがあり作業速度が落ちることが予想されたところ、現場外で混合したことにより、そのような事態を回避することができた。

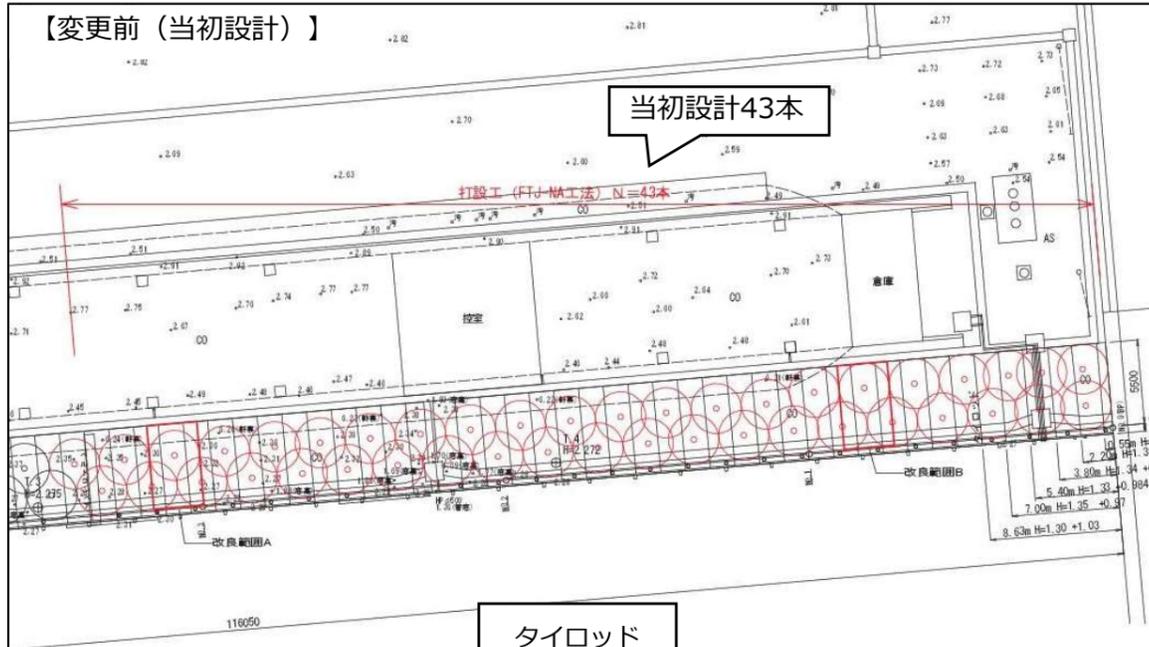
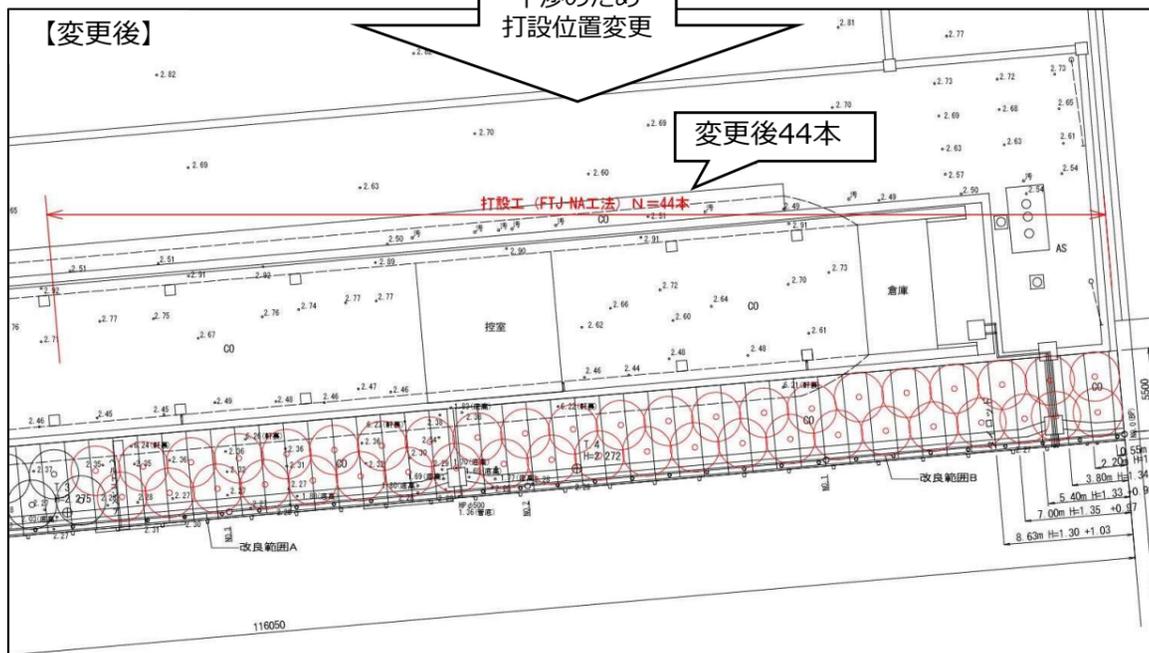
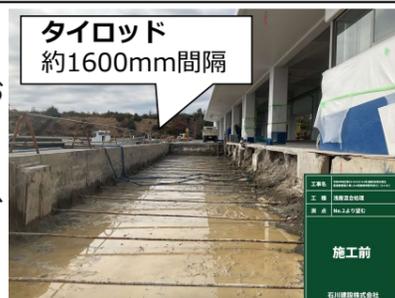
(1) 深層混合処理 打設本数の変更前にタイロッドを試掘した

当初設計では、深層混合処理の打設本数は43本であったが、打設位置とタイロッドが干渉し、タイロッド破損が見込まれた。打設位置を変更する必要が生じたところ、変更協議を迅速に進めるため、変更協議に先立ち、以下のようにタイロッド試掘作業を行った。

当初設計図では各タイロッド間隔が1629mmとされておりそれを前提に43本の打設位置が指定されていた。しかし、R3施工時に現実には約1600mm間隔と判明していた。この29mmのズレが繰り返されることで、当初の打設位置では、タイロッドと干渉することがわかり、設計変更の必要性が生じた。

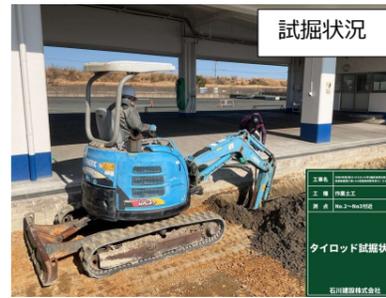
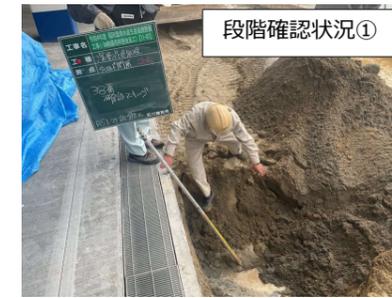
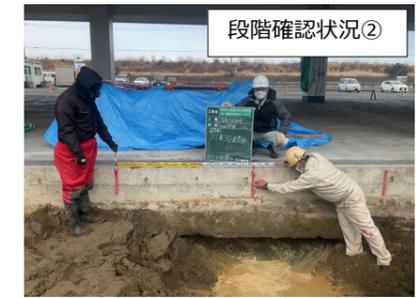
③全タイロッド試掘→段階確認

打設位置を早期に確定するため、まずタイロッドを全て試掘し、スプレーでマークした。その後、タイロッド位置についての段階確認を行った。

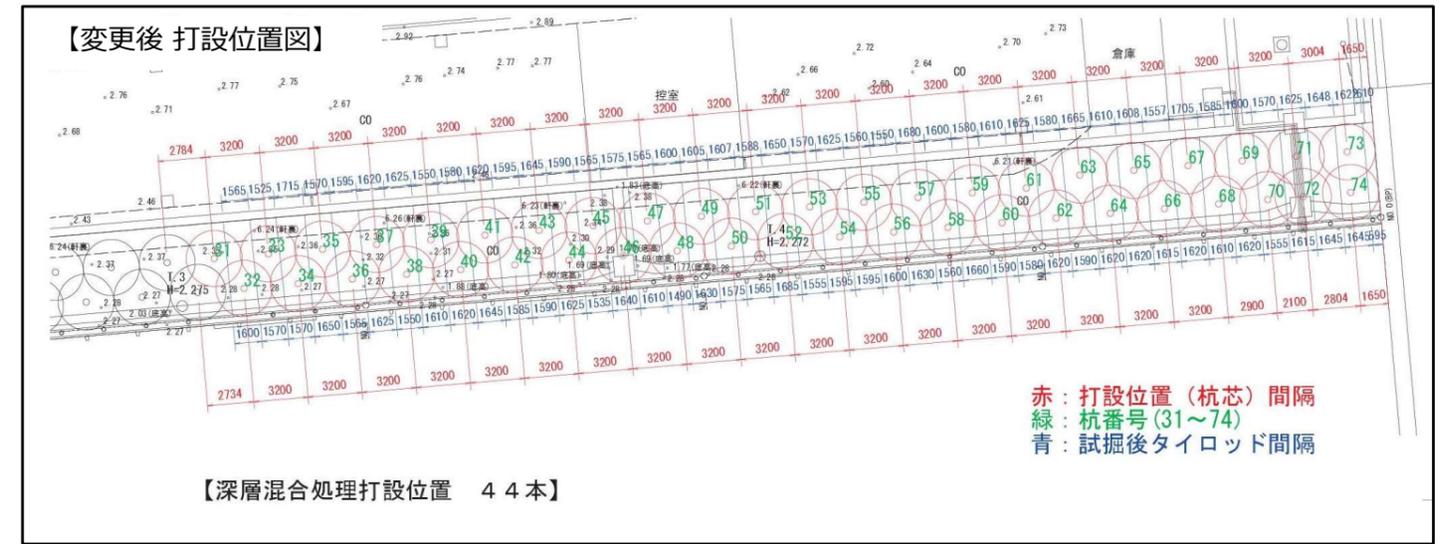
④変更協議 試掘結果に基づいて打設位置を再検討し、変更協議を行った。

実際のタイロッド位置を明確化し、前段取りとして、段階確認を踏まえたので、設計変更に関する発注者との協議を短時間で終わらせることができた。また打設時にも、タイロッド位置を確認する手間を省くことができ、効率的な施工につながった。

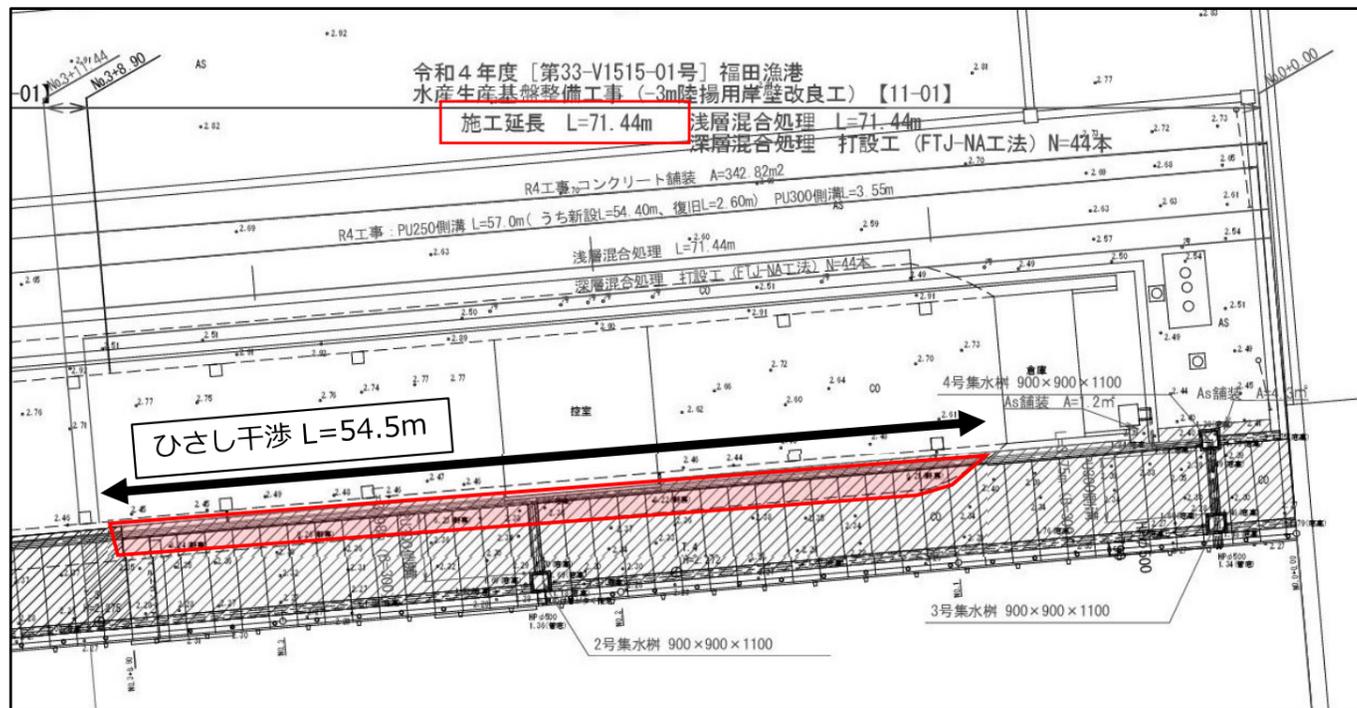
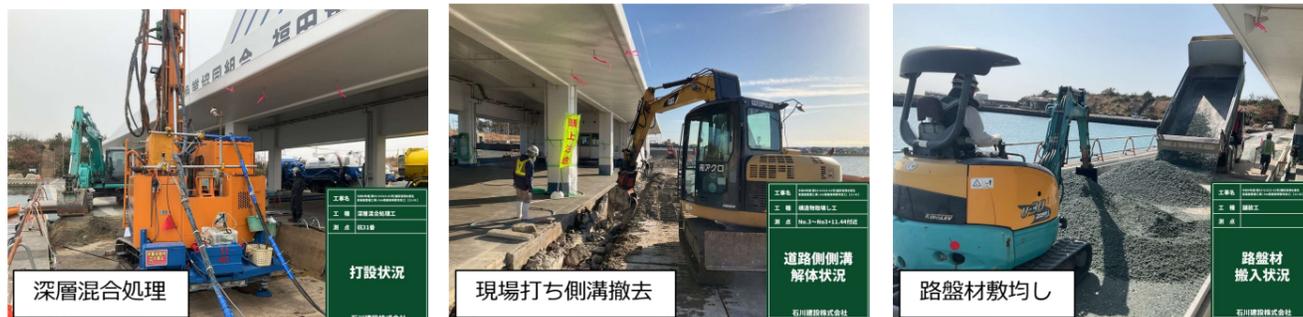
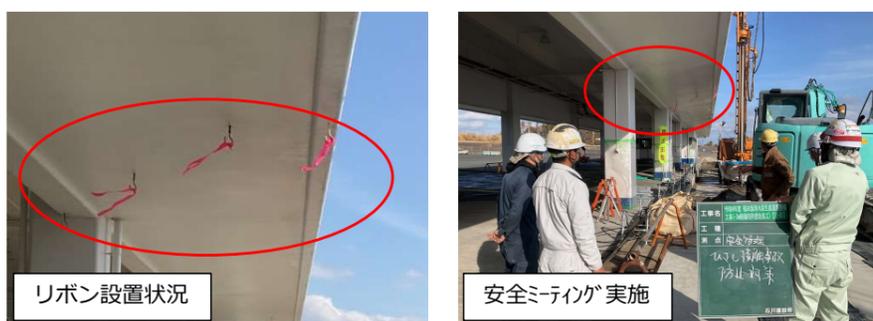
(1) ひさし接触防止のため「ピンクのリボン」を活用した

①背景 施工延長71.44mのうち、54.5m部分は建物ひさし直下での工事となり、重機による接触事故の恐れがあった。

③解決策 ひさしにあったフック（本来は電気ケーブル用）を借り、ピンクのリボンを巻いた。風で不規則に揺れるため、のぼり旗に比べて注意喚起効果が高かった。

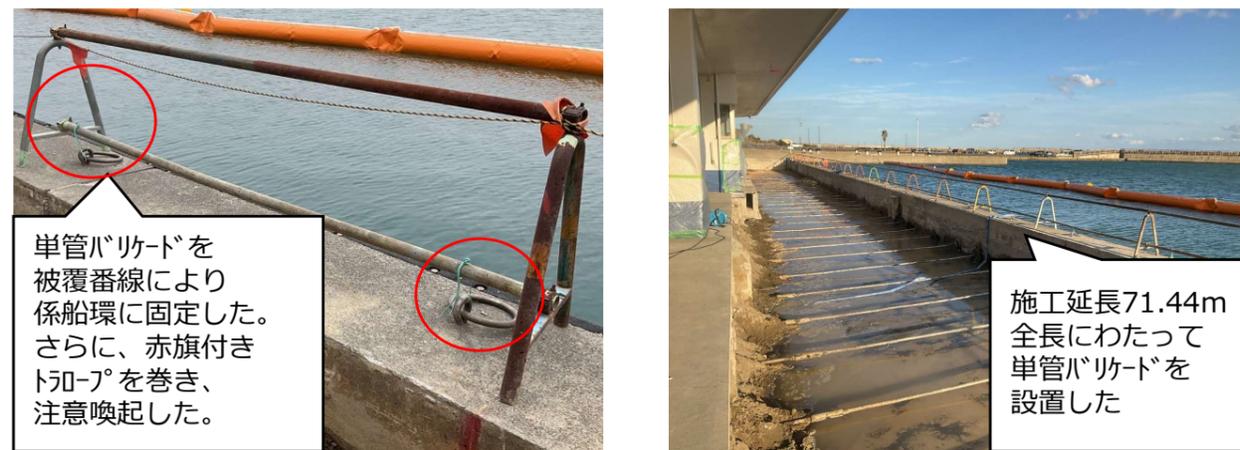
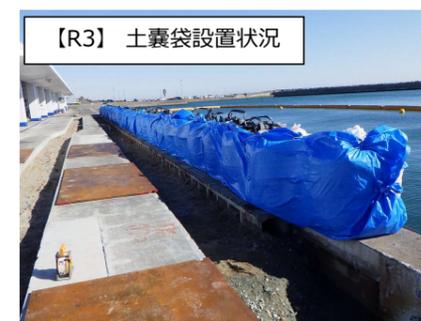
(2) 海への転落防止のため、係船環に単管バリケードを固定した

- ①背景 施工箇所は海に面しており、転落事故の恐れがあった。
- ②解決策 単管バリケードを係船環に固定し配置した。

単管バリケードを被覆番線により係船環に固定した。さらに、赤旗付きトロープを巻き、注意喚起した。

施工延長71.44m 全長にわたって単管バリケードを設置した

R3では、岸壁上に土嚢袋を設置し転落防止を図ったが、設置・撤去に時間を要し、本年度には不向きであった。R4は、設置・撤去手間を減らす効果も狙い、上記の単管バリケードを採用することにした。

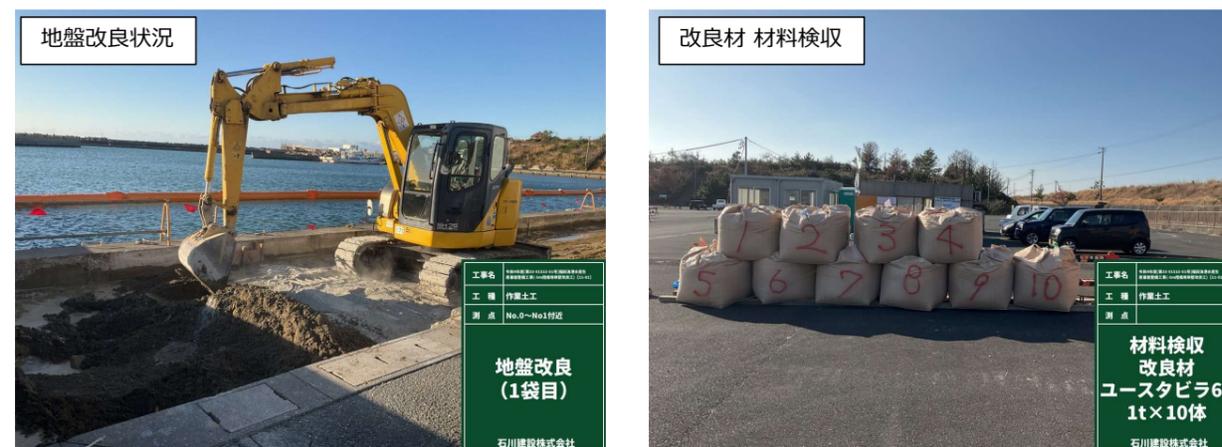
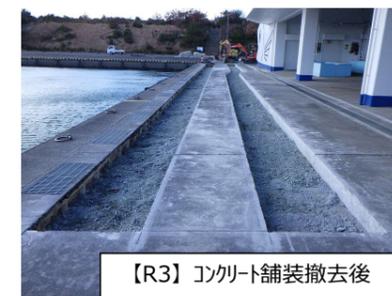
(3) 深層混合処理 施工機足場の地盤を改良した

①方策 深層混合処理の施工機足場を強固とするため、改良材(1-ス外ラ60)により、深さ50cm・50kg/m3の地盤改良を行った。

R3では打設箇所のみコンクリート舗装を撤去し、残った舗装上に施工機を配置するという方法を採用した。その際、打設中に、舗装下の路盤材が洗掘し舗装が傾く様子が見受けられた。そこで、R4ではそれを改善し、転倒防止措置を講じる必要性があった。施工機オペレータと協議し、上記方策を採用した。

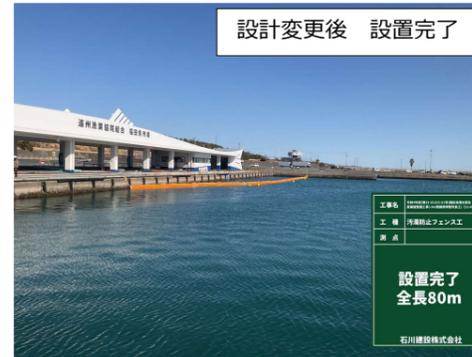
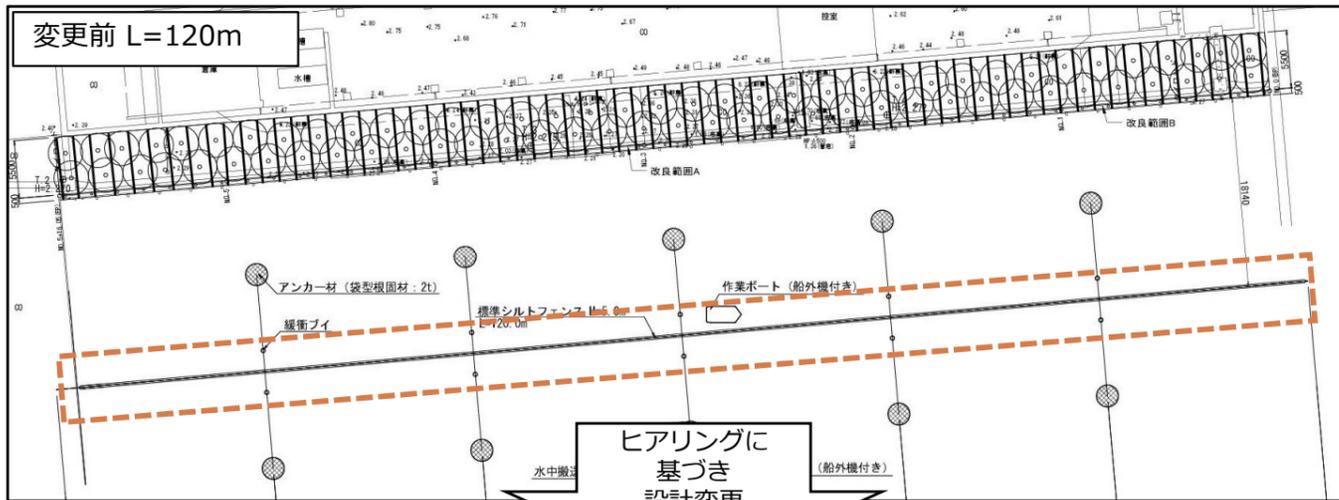
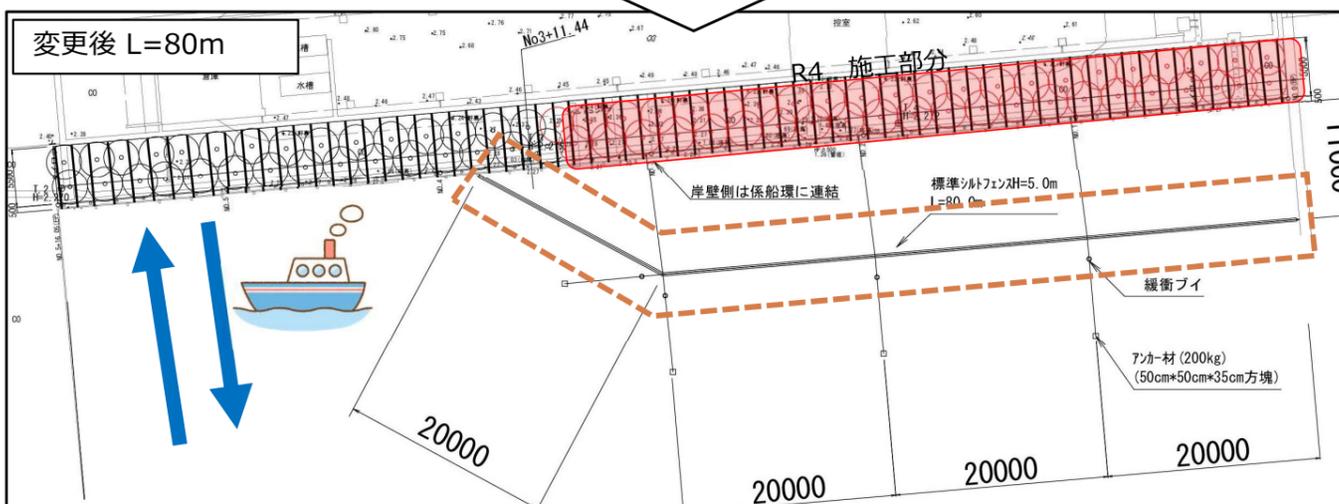
(1) 汚濁防止フェンスの設計変更

当初設計では汚濁防止フェンスは全長120mであった。しかしながら、漁協の方から使用態様をヒアリングした結果、工事期間中も船からの荷下ろしができるよう配置変更することとなった。全長は120m→80mへと変更された。

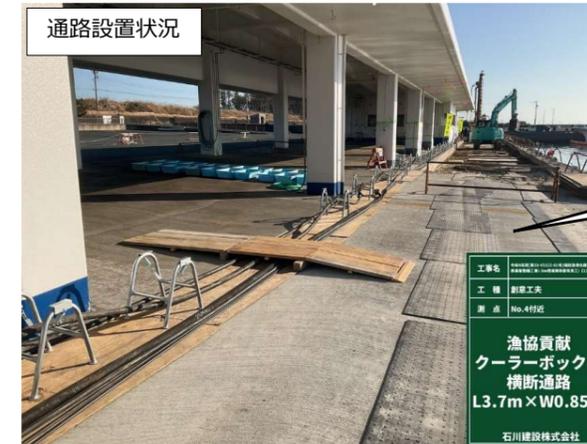
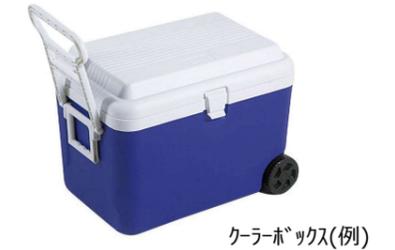
(2) クーラーボックス用の通路を設置した (地域貢献)

工事期間中も鮮魚のセリなどが開催され、船からの荷下ろしが行われていた。そのため、クーラーボックスの運搬ができるよう、配管をまたぐスロープを自作した。

重量のあるキャスター付きクーラーボックスの運搬をしたいと遠州漁業協同組合より相談があり、写真のような木製スロープを制作した。

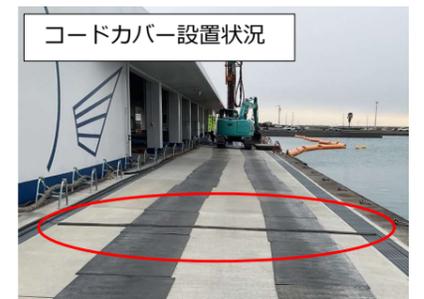
施工期間中、漁師の方より「魚市場建物の電源を使いたい」という要請があった。工事用車両経路をコードが横断することとなり、ゴム製のコードカバーを購入し設置した。電気を船の洗浄作業に使ったということで、工事が漁の妨げになることを防ぐことができた。

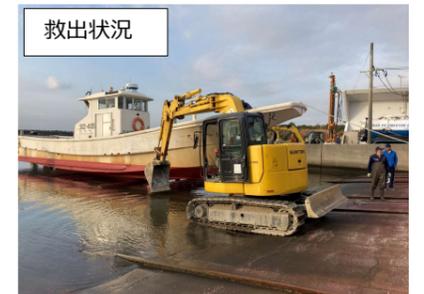
(4) 漁船救出 (地域貢献)

施工中、漁師の方が現場を訪れ、「船が船着き場に乗り上げ、海に出ることができなくなった」という相談を頂いた。施工を一時的に中断し、船着き場まで重機を回送した上で、船を押し救出した。施工期間中2回実施した。
