令和4年度市単独土木施設災害復旧事業緑恵台地区応急対策工事

工事説明資料

須山建設 株式会社

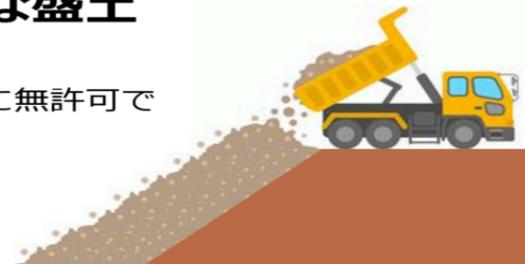
② 業者による不正な盛土

2005年頃から崩落場所に無許可で

不正な盛土

が繰り返されていた

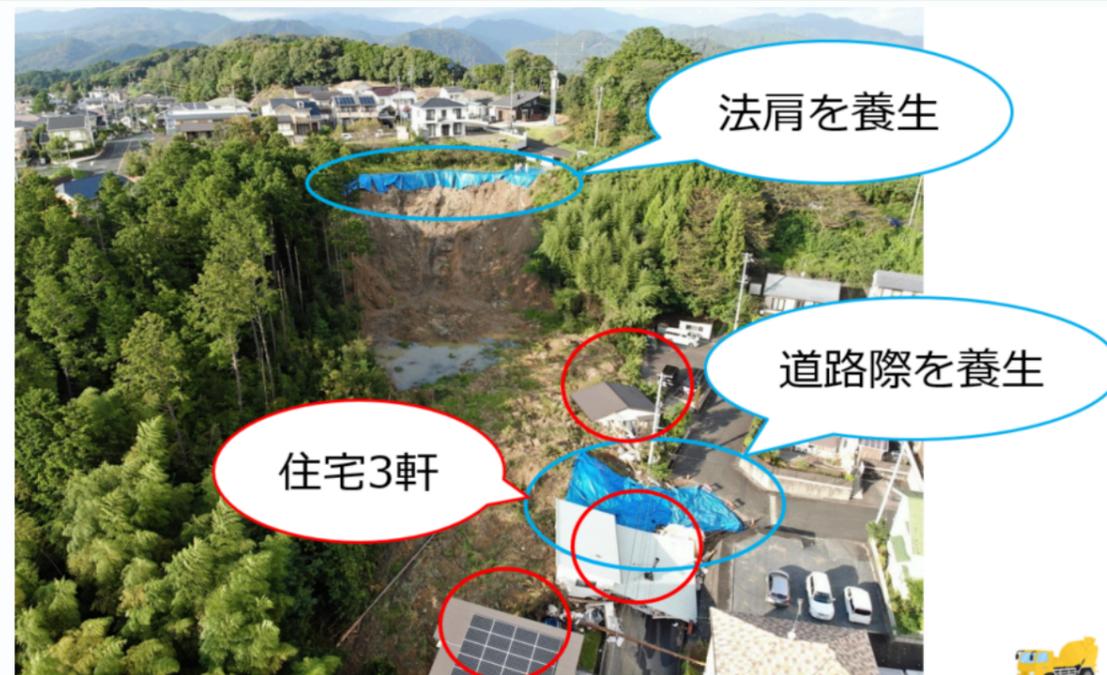
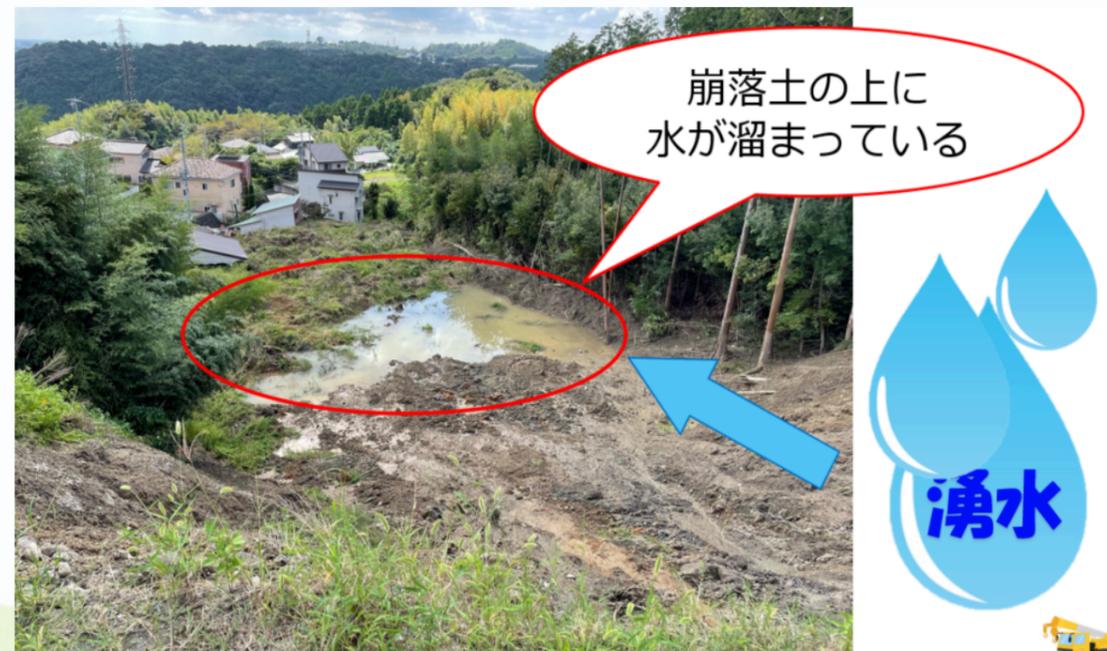
③ 土砂崩れの可能性が高い地形

盛土部に **排水対策** が施されていない

転圧不足な盛土は水が浸入しやすく

飽和状態 になると崩れやすい

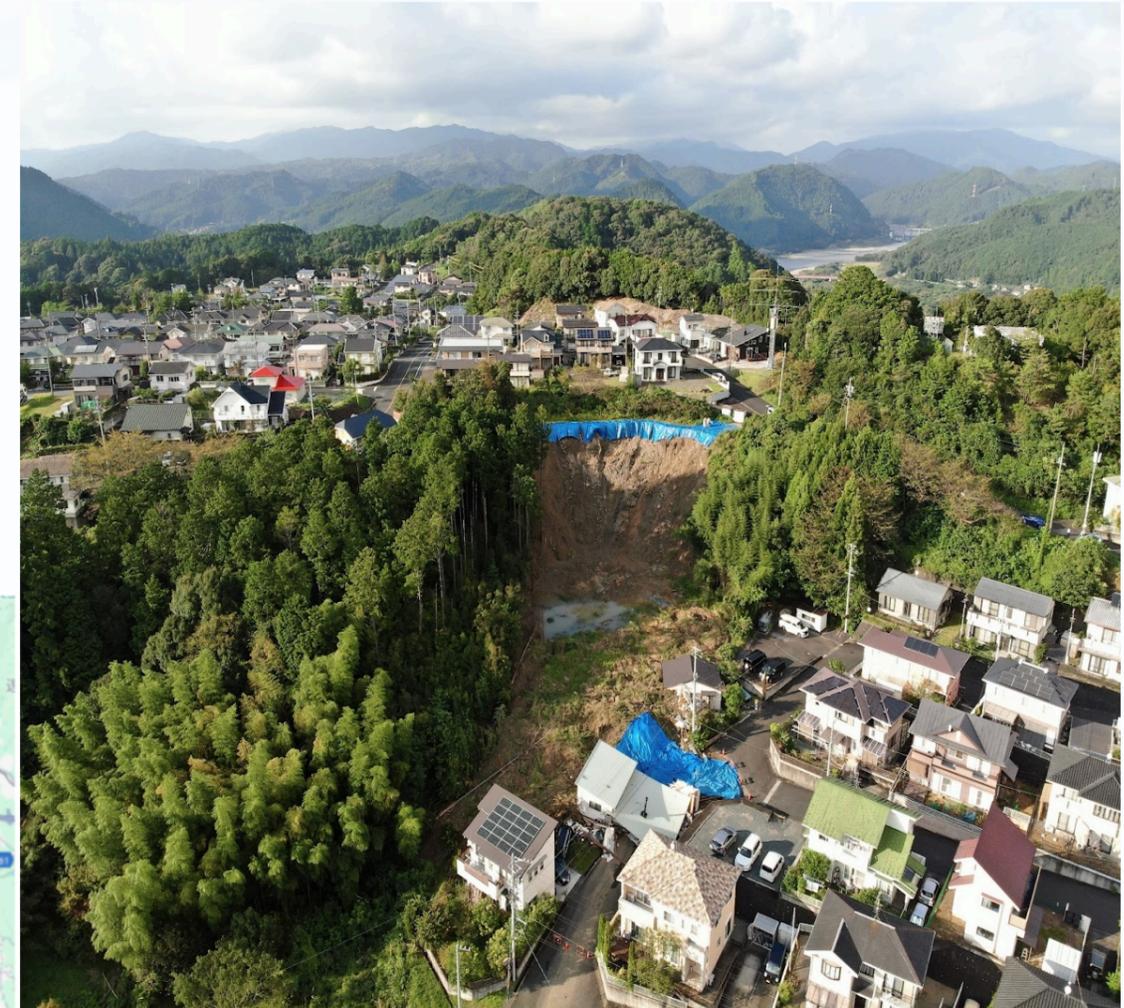
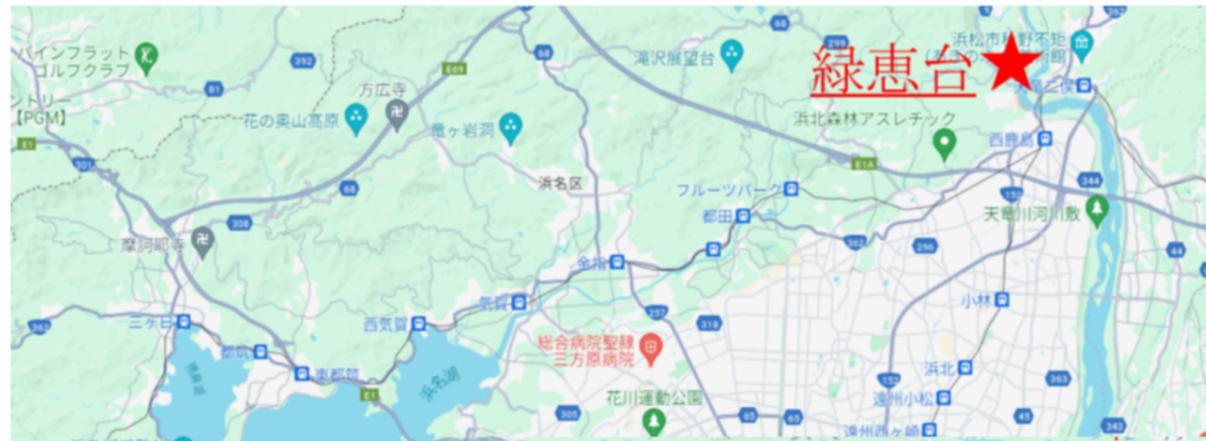
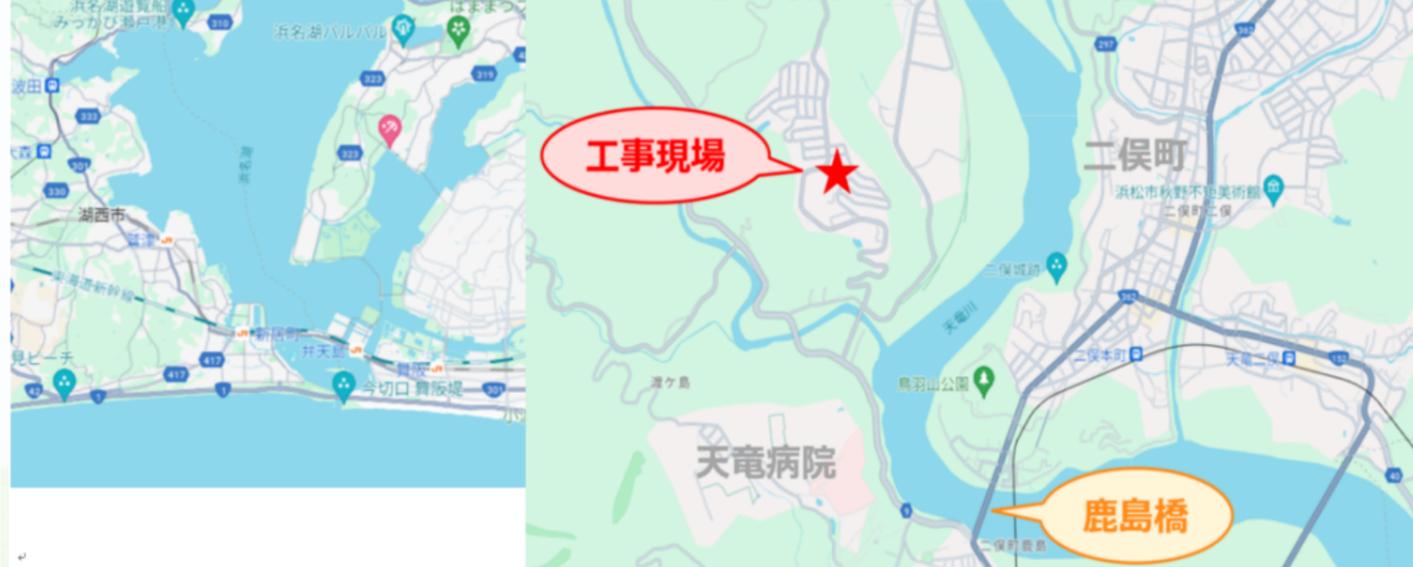
2. 工事概要

- 発注者 浜松市天竜土木整備事務所
- 工事場所 浜松市天竜区緑恵台地内
- 工期 令和4年10月12日～令和5年8月31日
- 工事概要
- ・崩落土除去工 V=2,800m³
 - ・大型土のう設置工 N=233袋
 - ・大型土のう築堤工 L=76m
 - ・構造物撤去工 N=1式
 - ・仮設工 N=1式

台風によって崩落した盛り土が斜面に残っており、二次崩落が懸念された。復旧工事完了までの間二次崩落の拡大を防止する必要がある。また、被災施設の効用を最小限必要な範囲で確保する必要がある。

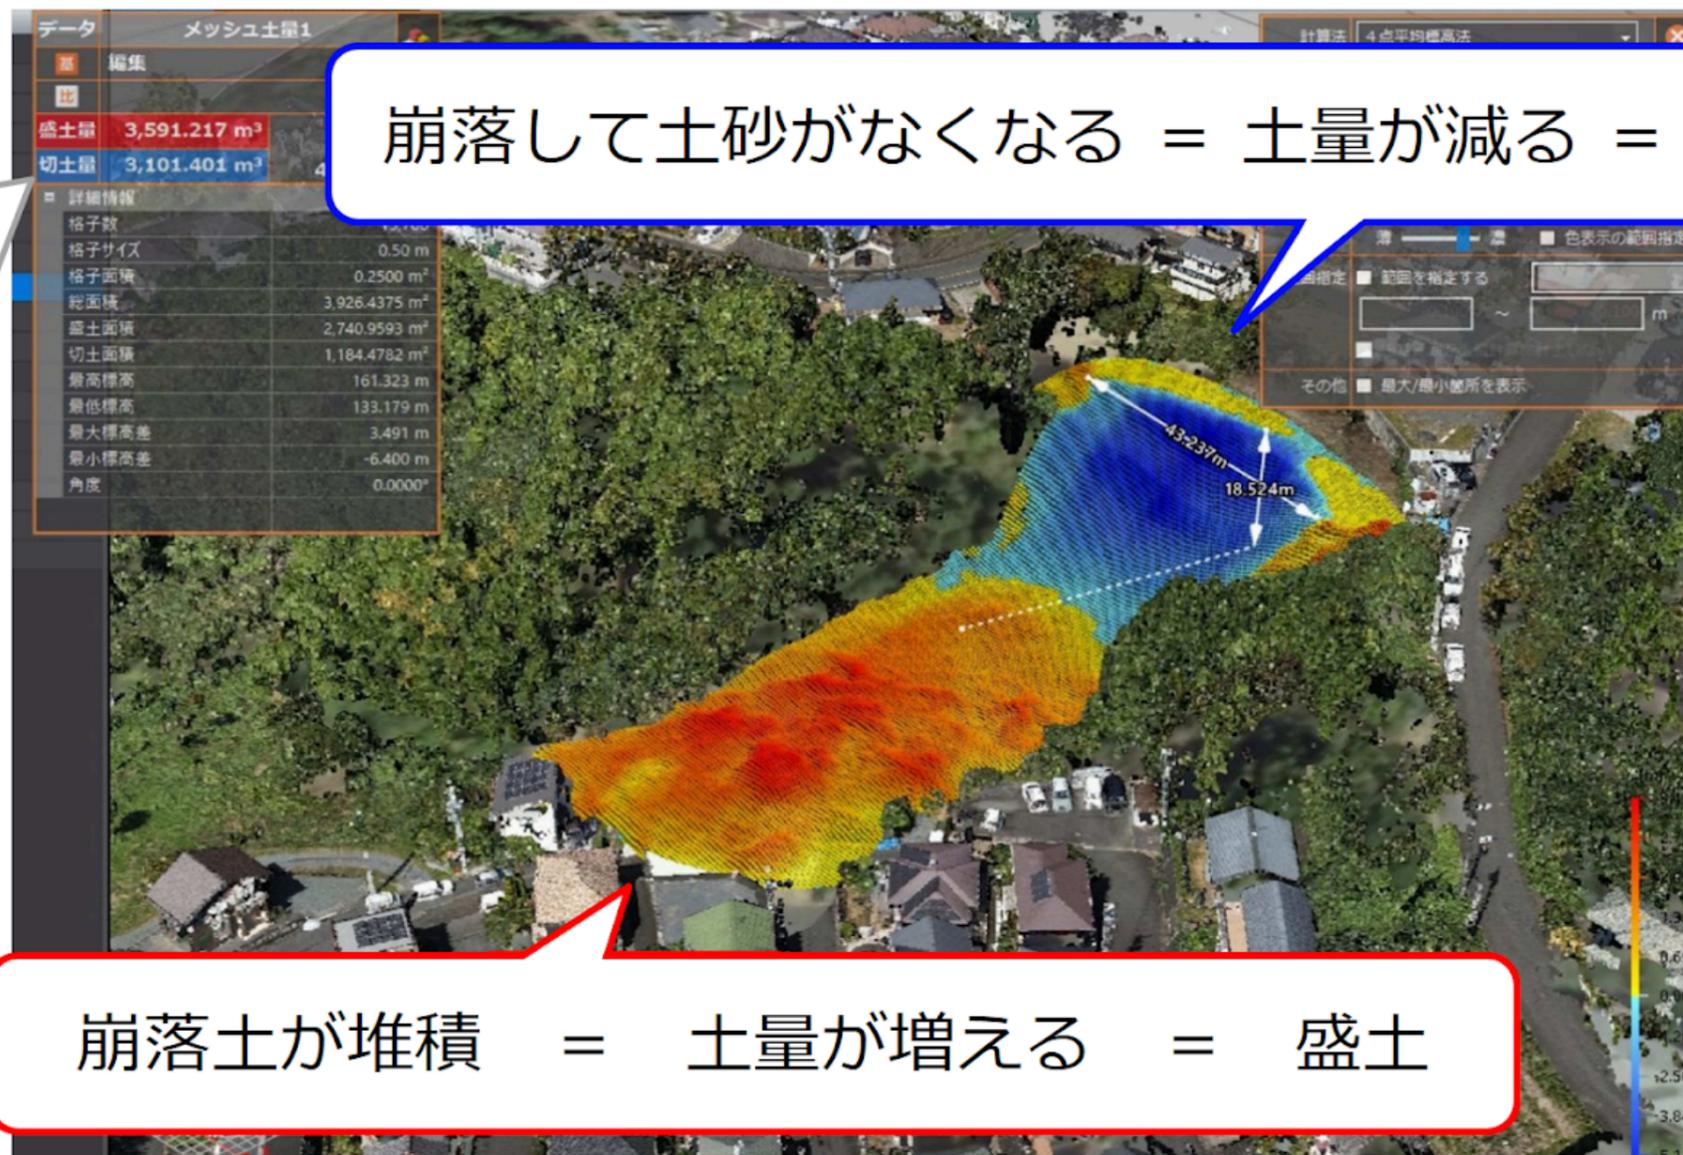
①の課題に対してUAV測量で土量を算出することを提案しました。発注者から災害発生日に出動要請を受け、翌朝には当社所有のドローンを準備し、UAV測量を実施しました。災害現場へ立入ることは、危険を伴いますが、ドローンを利用することで、現場全体の状況確認を安全に行うことができます。下記のデータはUAV測量で取得した崩落後の点群データと静岡県交通基盤部が公開しているバーチャルしずおかから崩落前のデータを取得、比較し、当社ICT班が作成したヒートマップです。色が濃い箇所ほど土量が多いことを示しており、左上には、土量の数値が示されています。災害現場では、災害前の情報が少ないため、バーチャルしずおかは、早期復旧の助けになると、実際に利用して感じました。

盛土量

3591.217m³

切土量

3101.401m³

差

489.816m³

崩落して土砂がなくなる = 土量が減る = 切土

崩落土が堆積 = 土量が増える = 盛土

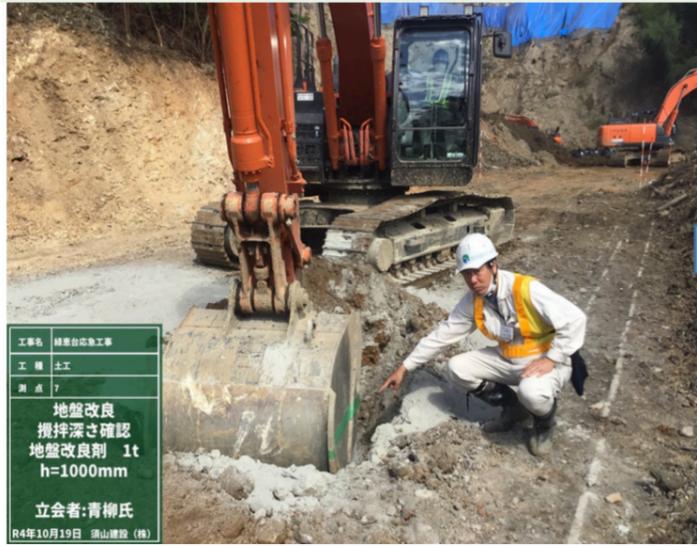
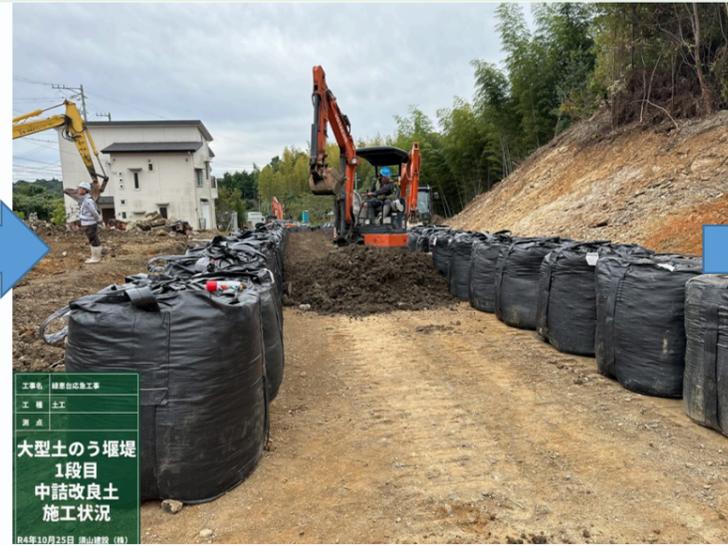
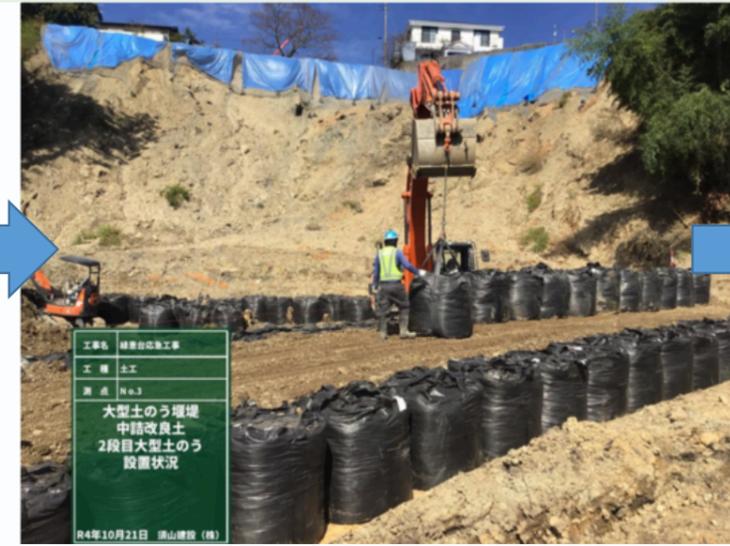
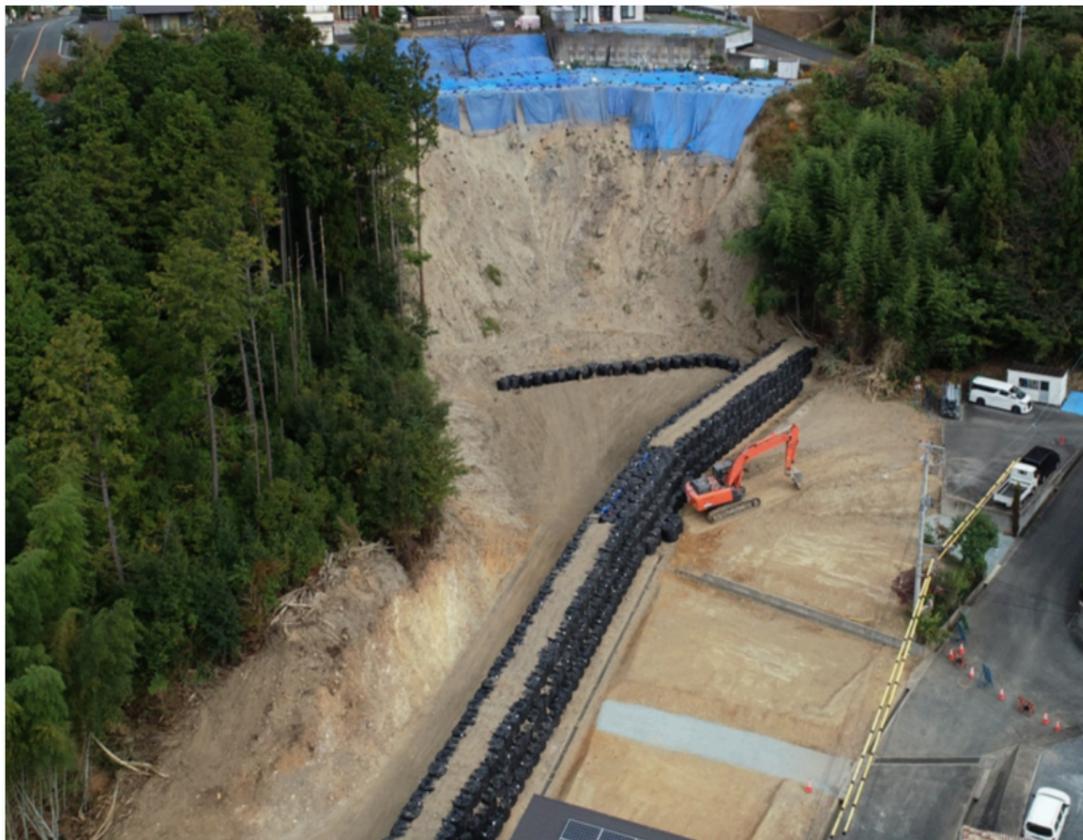
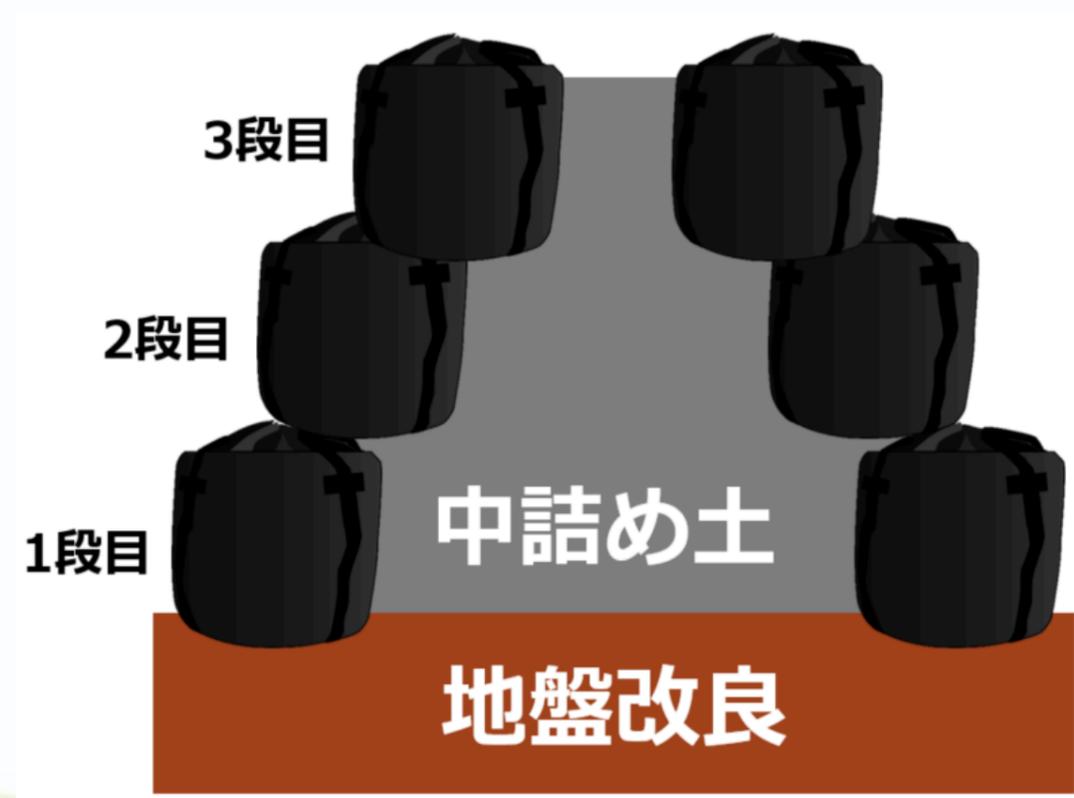
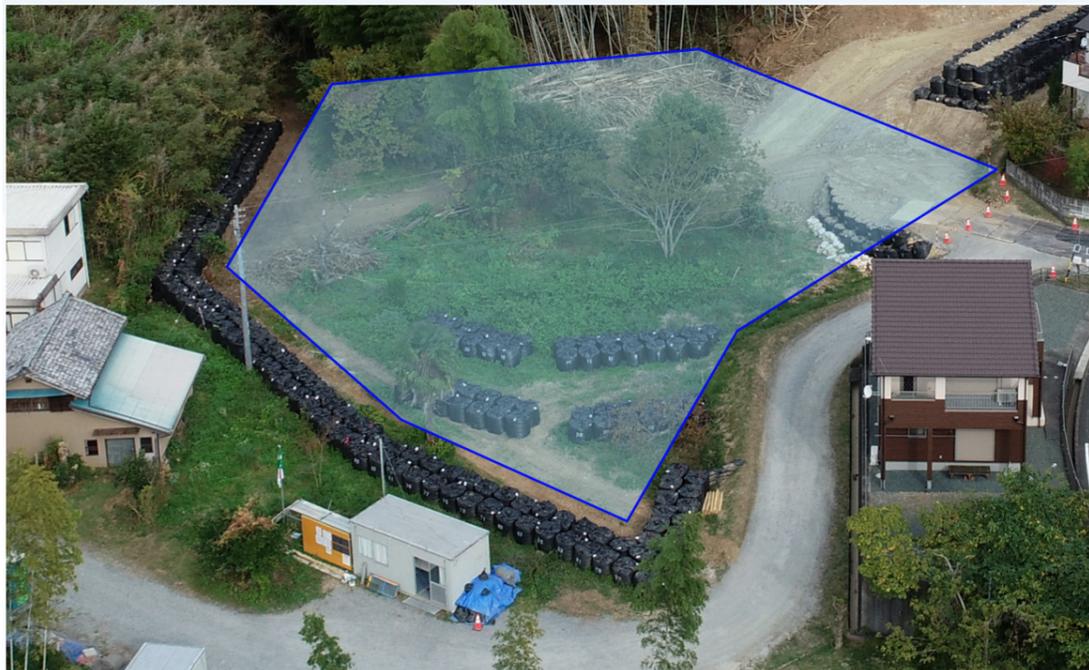
②の課題に対して早期の避難指示解除となるよう、崩落土を利用した住宅地への土砂流出防止対策を提案しました。土砂流出対策として、2箇所へ対策を行いました。1箇所目は崩落箇所直下に、防潮堤築造で経験した CSG工法を真似て堤防を築造しました。対策方法については、初めに土台となる盤を地盤改良します。次に崩落土を大型土のうに詰め、堤防の下幅に合わせ、1段目の大型土のうを配置していきます。次に、強固な核を作るため堤防の中に使用する崩落土をセメント改良し、1段目の大型土のうの間に敷き均していきます。その後、2段目、3段目と繰り返し、完成です。高さ3m、延長76mの堤防を施工しました。

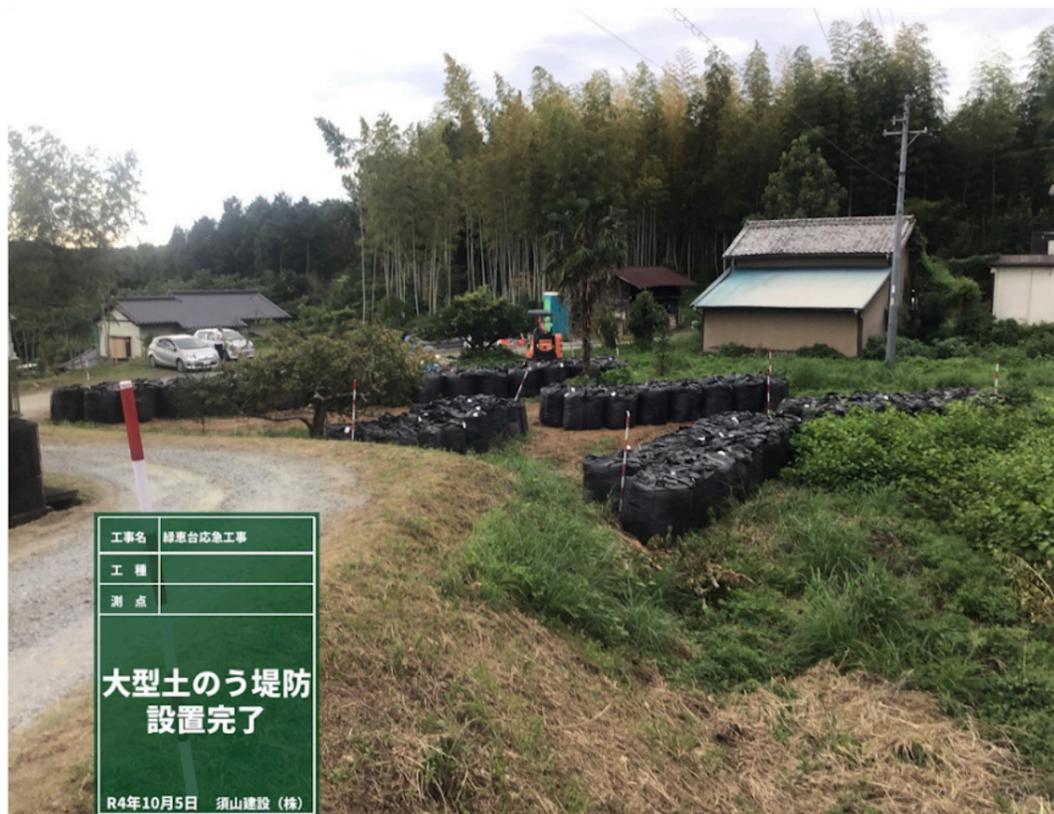
堤防の南側に砂防ダムを築造

2箇所目は堤防に沿って土石流が下流に流れてくることを想定し、堤防下流側に、大型土のうを設置するように提案し、実施しました。土石流は、周囲の地盤より低い青色の範囲にたまり、砂防ダムのような構造となっています。

今回、2箇所目で対策を行い使用した崩落土は、崩落土量 3,600m³のうち、堤防の大型土のうに 516m³、中詰め土に 456m³、調整池の大型土のうに 228m³でした。今回の工事にて至急搬出しなければいけない土砂は崩落土全体の3分の2まで減らすことができました。土砂流出対策で使用した崩落土は、崩落の危険性がなくなった次工事の終盤に搬出しました。

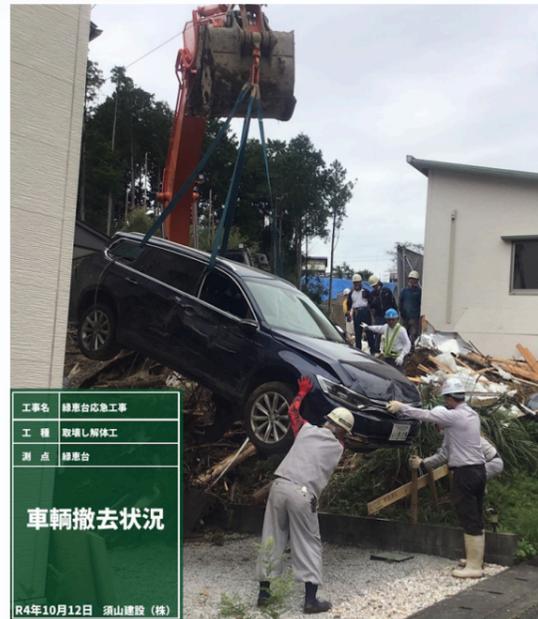
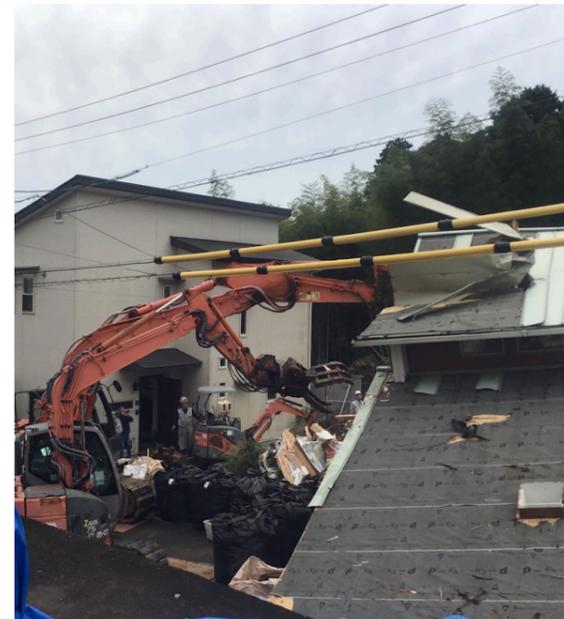
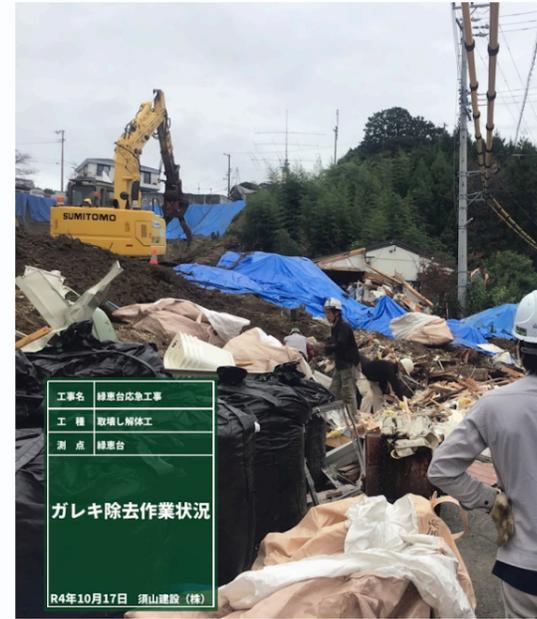
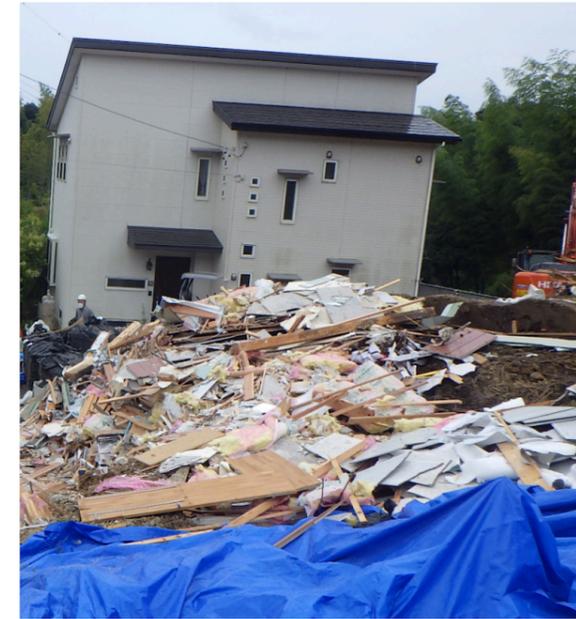
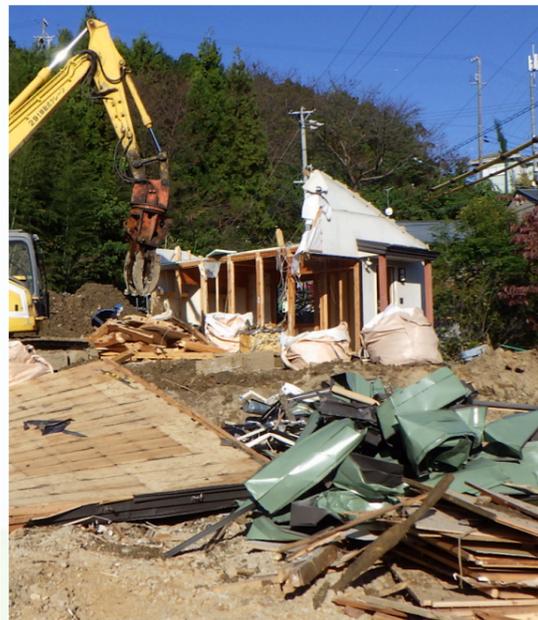
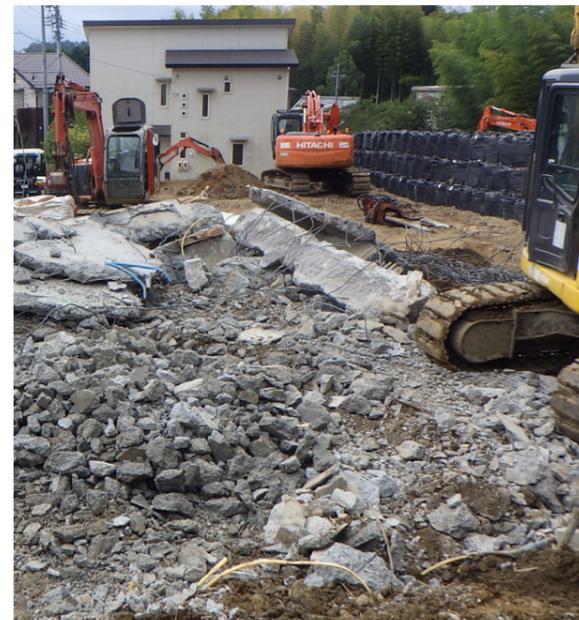
③の課題に対して工程短縮を図るため倒壊した家屋の解体工事を当社で請け負うことを提案しました。解体工事を当社で引き受けたことにより、土工事との連携が取りやすく、お互いが邪魔をしないような工程調整ができました。また、施工の区画分けと情報の共有がスムーズにでき、安全性の確保にも繋がりました。崩落発生の日から、家屋の解体、廃材の分別・処分宅地造成までを、24日間で完了させることができました。

②の課題に対しては、崩落土を再利用した土砂流出防止対策を実施したことで、二次崩落が発生しても住宅地に土砂が流出する怖れがなくなったことで、想定より早い避難解除となりました。また、崩落土を再利用することで、工程短縮にも繋がりました。③の課題に対しては、倒壊した家屋の解体工事を請け負うことでスムーズに工事を進めることができ、工程短縮と安全性向上に繋がり、無事故で工期内に完成させることができました。

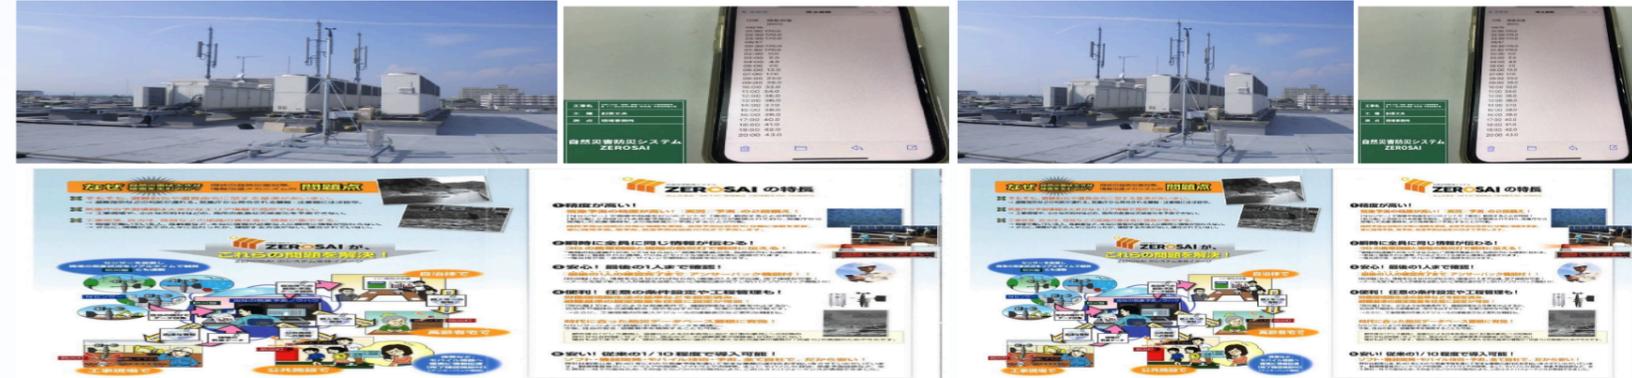
1. 自然災害防災システム『ZEROSAI』の活用

ZEROSAIを活用したことにより、10日先の天候を把握することが可能となる。ZEROSAIは須山建設(株)本社屋上に設置されたNセンサー（風向風速、降雨、湿度を観測）により雨量予測が可能。土工事がメイン工種のため、降雨は品質、工程に直接影響する。降雨予測ができ、急な天候変化にも対応可能。施工の中止、中断が迅速に行うことが出来る。降雨による工程の調整や、施工品質の低下を未然に防ぐことが可能。

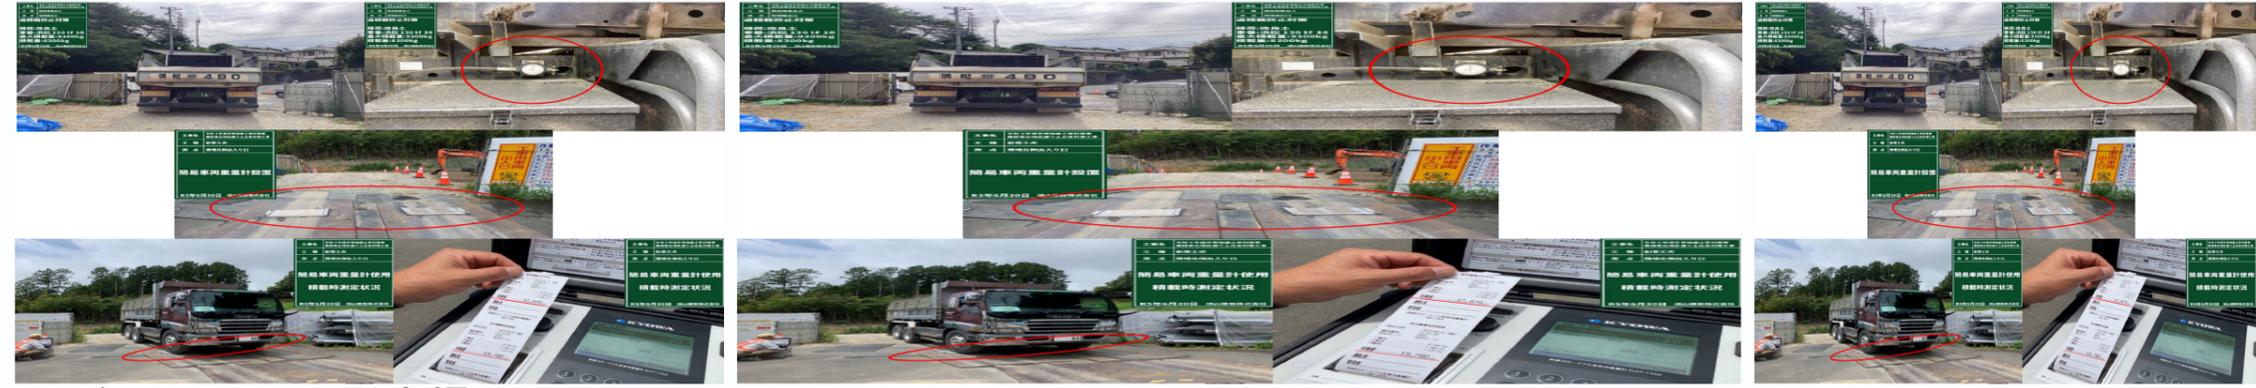
2. 過積載防止対策の実施

土砂搬出の際、簡易重量計と自重計を使用して過積載のダブルチェックを実施した。

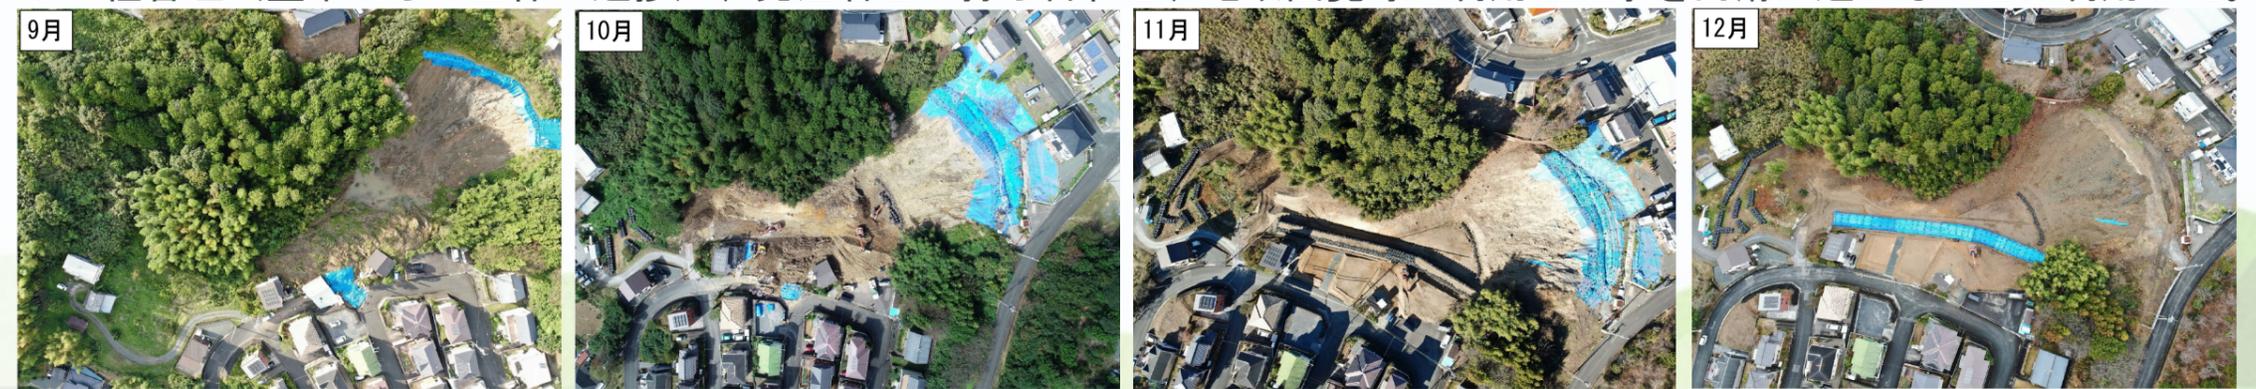
3. ドローンによる空撮

ドローンにより現場全景の撮影を月1~2回行った。撮影した写真は、現場の品質管理（空中からの出来栄や異常箇所）や工程管理（空中からの全体の進捗）、発注者との打ち合わせ、地域回覧等に利用し工事を円滑に進めることに利用した。

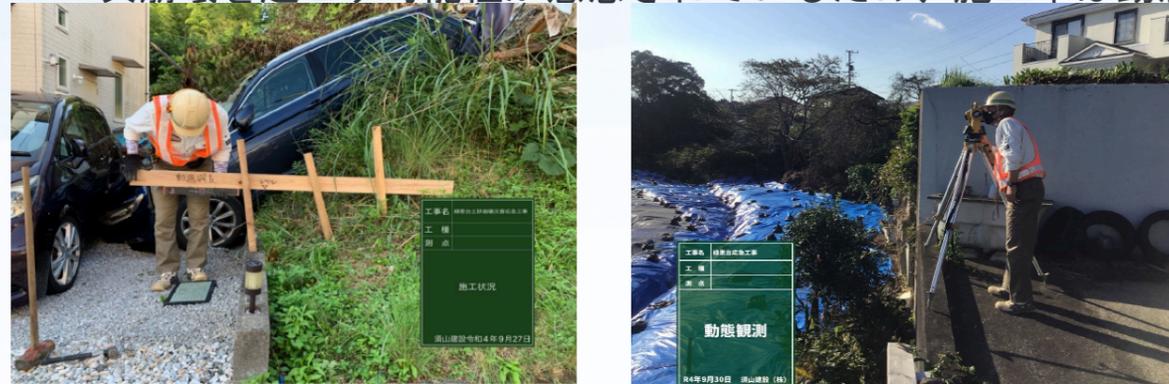
4. 動態観測

二次崩壊を起こす可能性が懸念されているため、施工中は動態調査を実施し、法面状況の監視を行った。

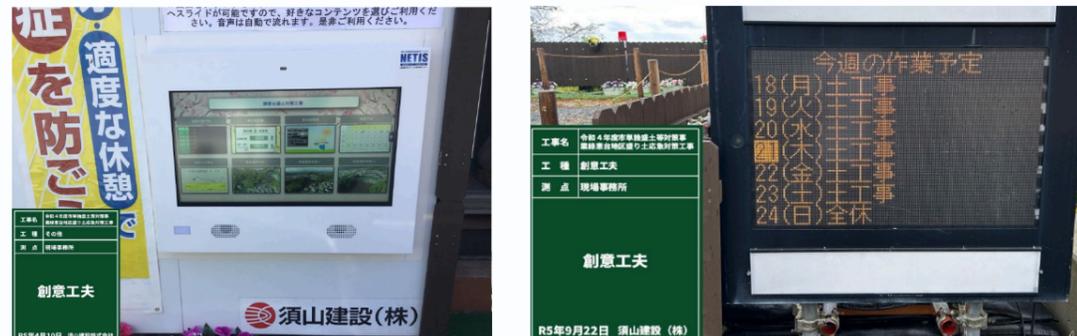
6. ご近所モニター設置

現場事務所前に地域の方向けモニターを設置。多くのコンテンツが利用可能で、画面をタッチすればだれでも簡単に操作可能。週間工程表も合わせて掲示し、地域の方に工事の有無を周知した。

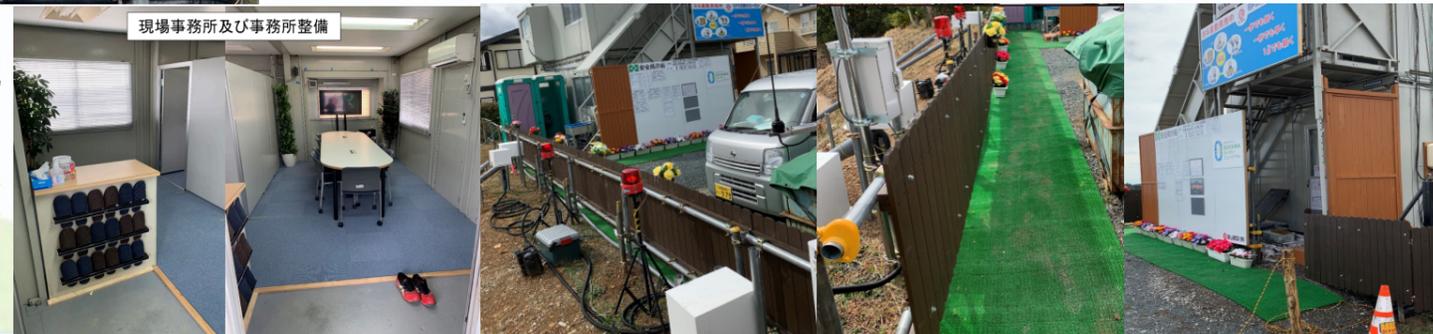
7. 事務所の整備による近隣住民との調和

災害復旧工事だったため、事務所周りも配慮し、周囲にフラワーポットを配置した。また、墜落防止策は木柵を使用し、安全掲示板は白色で統一した。事務所内も来客用に整備し、地域の方が事務所へ寄りやすい環境づくりをした。
