# 令和2年度 町道2416号線他1路線橋梁整備工事

## 説明資料

| 工事内容 | 橋長L=52.0m 総幅員W=12.848m(有効幅員W=12.0m) | | |

- 【上部工】
- ・鋼単純合成版桁 1式
- 【下部工】
- ・A1橋台(逆T式橋台) 1式  
基礎形状:基礎杭工 (φ1000 L=7.5m N=12本)
- ・A2橋台(逆T式橋台) 1式  
基礎形状:直接基礎

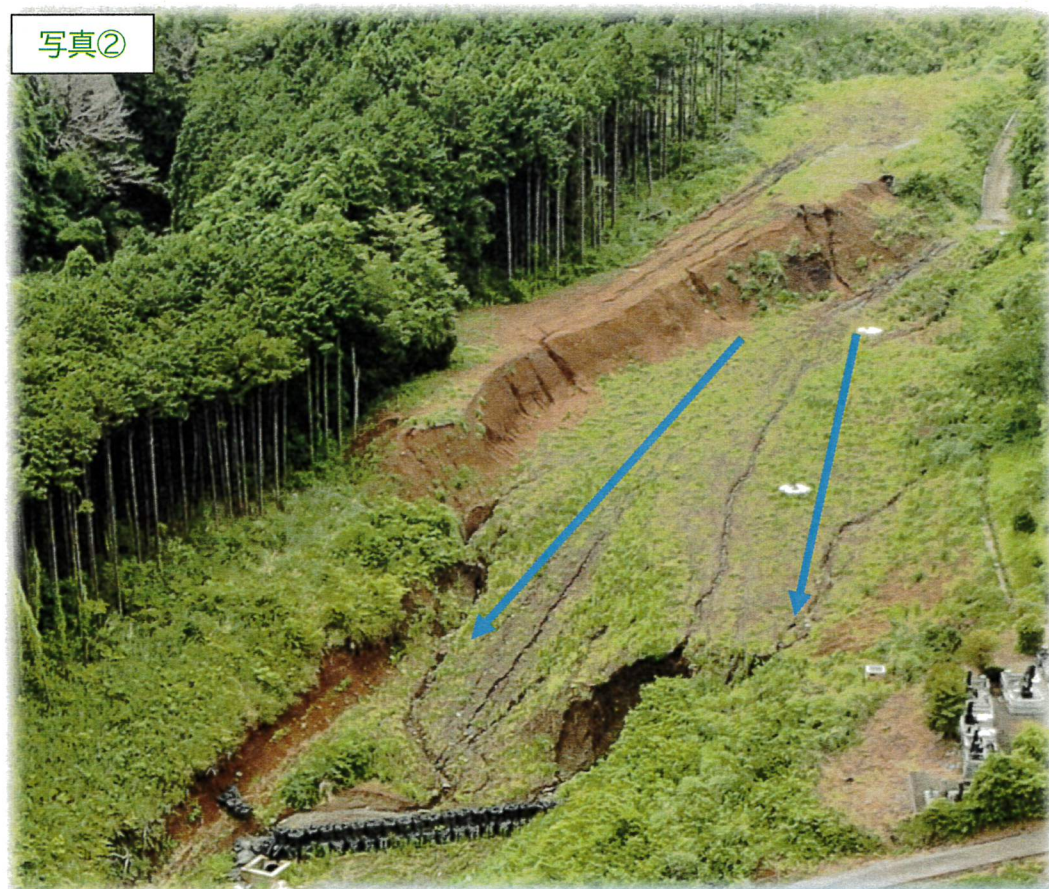
写真②

- ・写真①のように現場入り口において他業者が施工中であった。
- ・写真②のようにA1.A2橋台ともに現場出入口から施工箇所に向かって雨水や土砂の痕跡があり下部にある町道への流出が懸念された。
- ・写真③のようにA1橋台横には高低差7mの谷が存在した。

- ①SA側現場入り口において他業者が施工中の為、約450mの仮設道路を設置する必要がある。
- ②施工箇所(A1.A2橋台)の間には町道足柄三保線があり、雨水・土砂流失を防ぐ必要があった。
- ③7mの高低差により、下部工(A1橋台)及び上部工を施工する為の、施工ヤードの確保に対し困難が予想された。

- ・施工箇所(A1.A2橋台)の間には町道足柄三保線があり、雨水・土砂流失を防ぐ必要があった。
- ・現状も最終計画も現場入り口からA1.A2橋台に向かって勾配がついており、雨水や土砂が流れてくる状況であった。

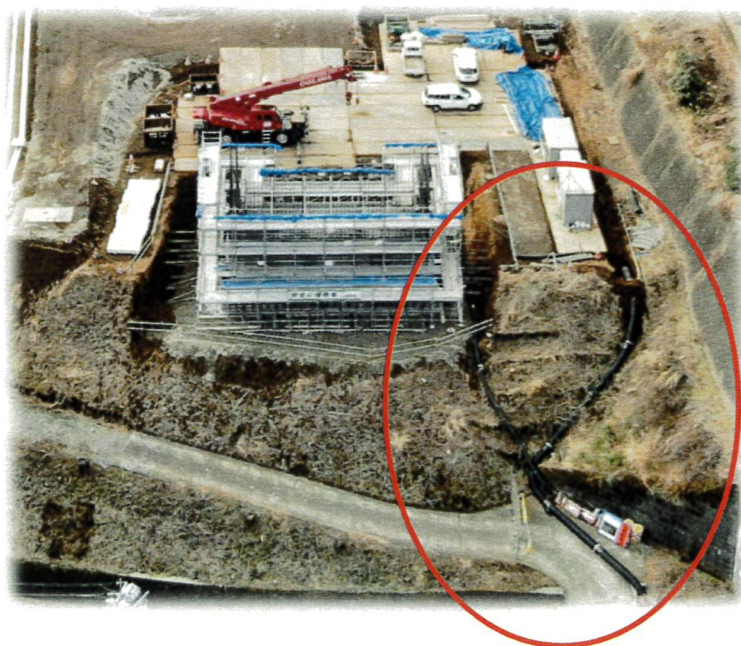
A1側流末仮排水

- ・A1.A2ともに流末排水の設備の強化をした。
- ・作業工程によって流末の設置箇所を随時移動し、仮排水にはφ500のポリエチレン管を設置した。
- また、並行施工している道路工事で排水構造物が施工完了次第、切り替えをした。

- ・流末排水を作業工程ごとに5度にわたり移動させることで、大雨時に町道への雨水・土砂流失を防ぐことが出来た。
- また、仮排水にφ500の管を使用したことにより、雨水や土砂が詰まることがなく、排水することが出来た。

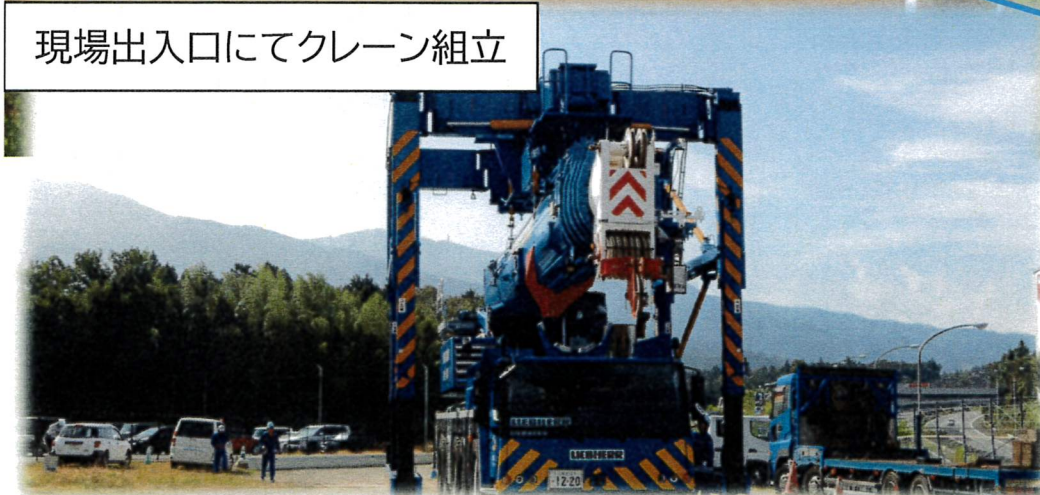
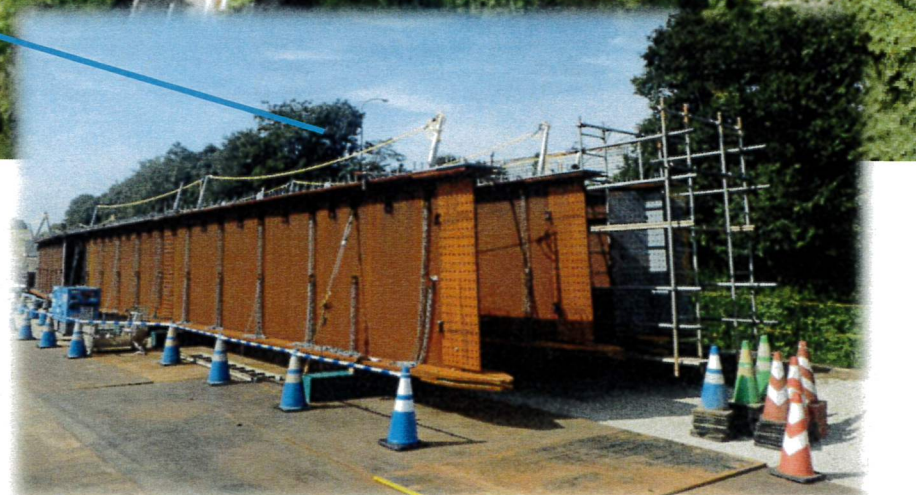
現場出入口にてクレーン組立

・220tクレーンは現場入り口付近で組立を行い、場内を移動し配置した。

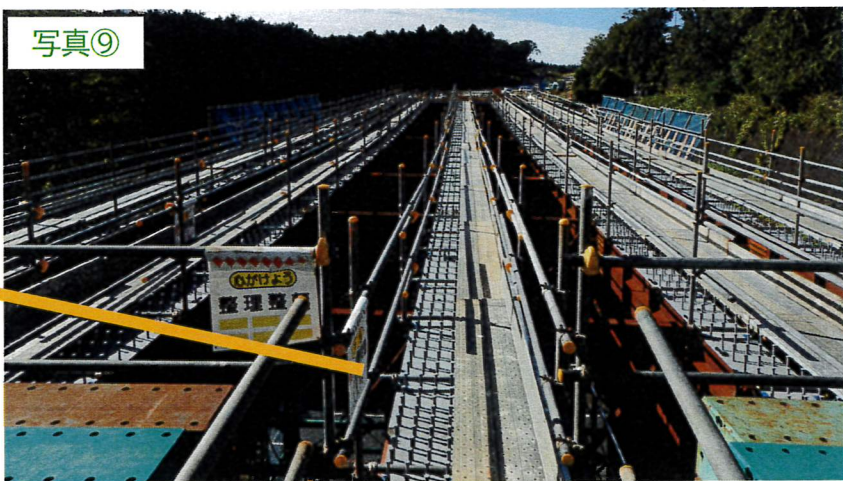
変更 安全通路計画

桁上の手摺は当初と変えず、**作業通路を追加した**。**写真⑨**のように桁1本につき作業通路1箇所  
また、桁から桁の移動は橋台上に設け、桁上での移動をなくすことにより、**施工性と墜落転落のリスクを低減させた**。

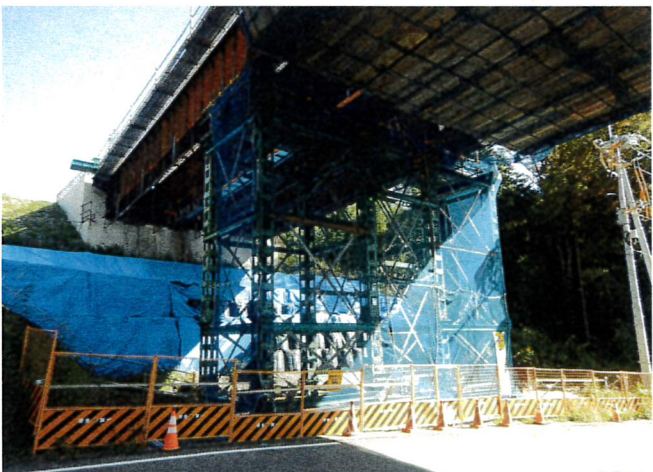
- ・本工事は橋長約50mあり、A2橋台側に橋をつなぐためのバントを設置した。
- ・バントが荷重や風などで転倒しないよう、橋台からワイヤーで繋げた。また、敷鉄板を設置し、地盤の不同沈下を抑制した。
- ・バントからの資材の落下防止のため、車道側をネットで覆うことで一般道への飛来防止を行った。
- ・バント設置後、桁架設中や施工後にバントの沈下量を測定し、変動がないか確認した。

資材等が一般道へ飛来落下防止ネット設置状況
