# 藤枝総合運動公園サッカー場バックスタンド改修その他工事

木内・角丸・山田特定建設工事共同企業体

工 事 名：藤枝総合運動公園サッカー場バックスタンド改修その他工事

構造規模：鉄骨造 地上3階建て（最高高さ12.74m）

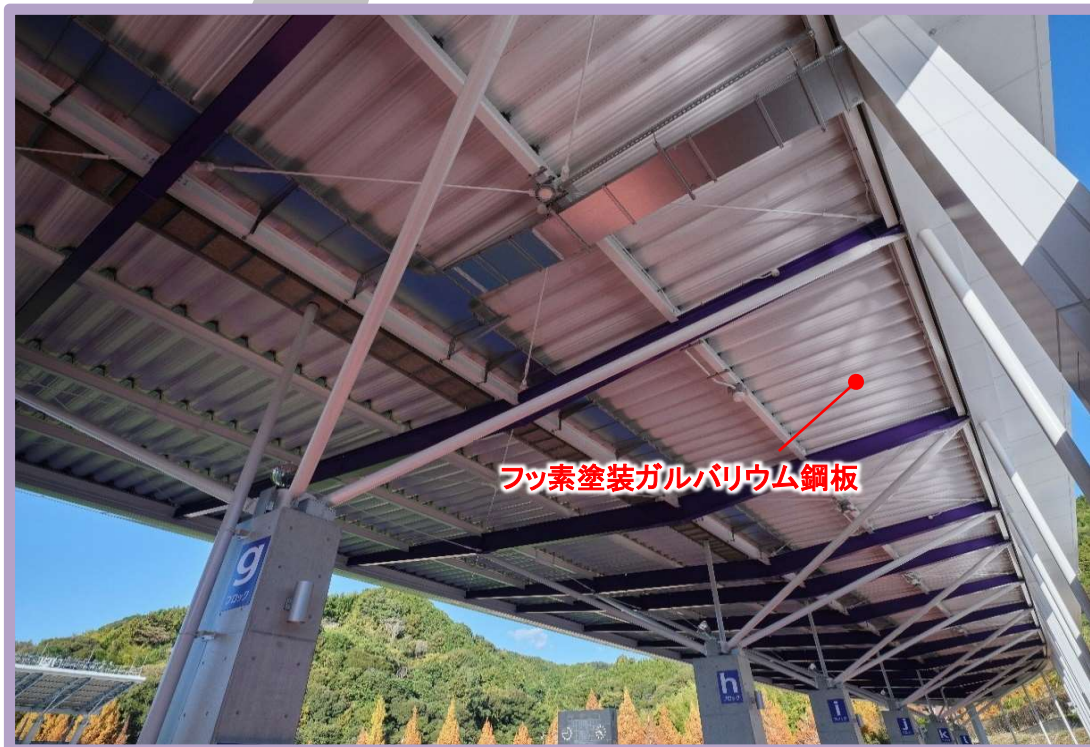
# 矩計図

屋根鉄骨については、コンコースにRC柱がありその柱天端より方杖4本で支えている形状で屋根の揺み防止でバックステーを取り付けてある特殊な構造をしています。

屋根については、ガルバリウム鋼板にフッ素塗装を両面に塗装することにより腐食を防ぐ仕様となっております。

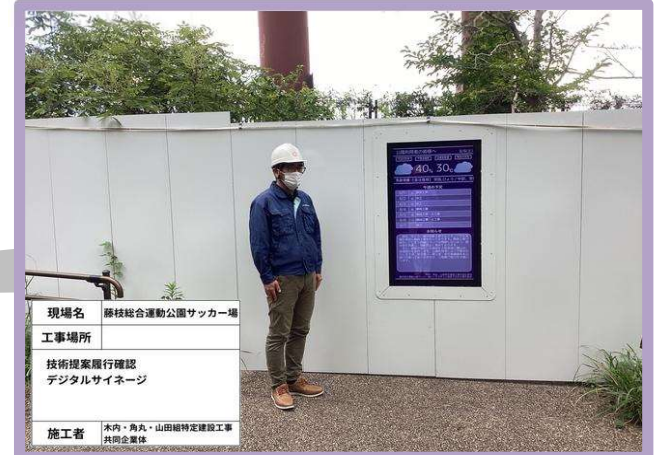
仮囲い（デジタルサイネージ）

本工事は、藤枝総合運動公園内の一部での施工となっており、一般の方も普通に利用しており、工事エリアは仮囲いにて区画はされておりますが、園路（歩道）については、共有しながらの工事となっています。施設利用者が今まで利用していた通路などが使用できないところもあり、案内看板を設置して利用者にお知らせを行いました。また、園路にデジタルサイネージを設置し、工事のお知らせ・天気・工事案内などを表示することにより第三者への周知と工事への理解を求めて施工を行いました。

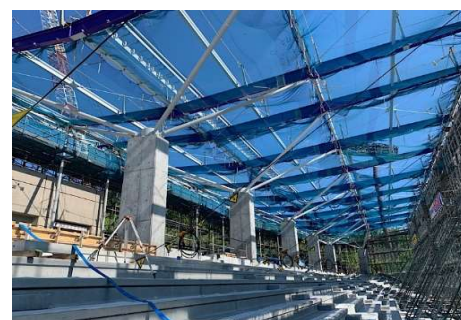
スタンド及び屋根鉄骨・屋根材を200tクローラークレーンにて設置することのより安全に作業を行いました。

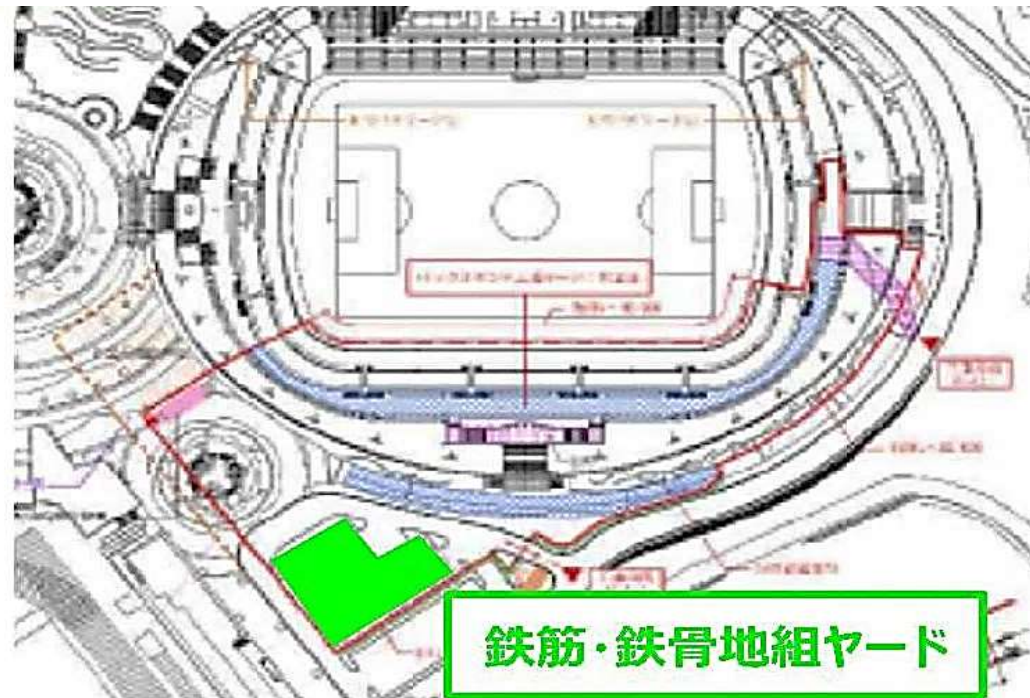
鉄筋・鉄骨地組ヤード

観覧席基礎斜め梁の鉄筋及び屋根鉄骨を既存駐車場部分をヤードとして利用して地組を行い、揚重機により部材を設置する計画としました。作業性が悪い傾斜地での作業を省力化でき、安定した作業床を確保した施工が可能となり、無事故で施工ができました。また、ユニット化した屋根鉄骨を取付するため、単品での建方に比べ、施工の効率化、安全性と施工精度の確保を実現することができました。

安定した作業床で組立作業を行う為、生産性の向上と品質の向上を図ることができる。観覧席工事において斜め梁の配筋や屋根鉄骨の先行組立が可能となり、工期短縮につながる。

斜め梁鉄筋組立 15日 ⇒ 10日  
屋根鉄骨建方 30日 ⇒ 20日

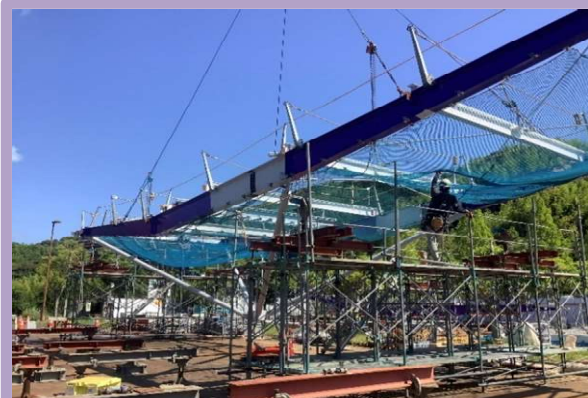
鉄骨地組状況

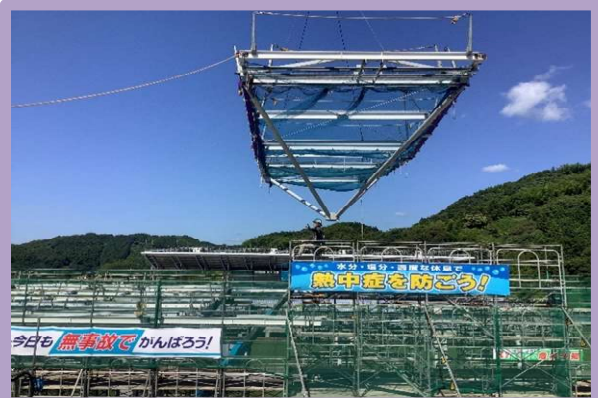
鉄骨建方状況

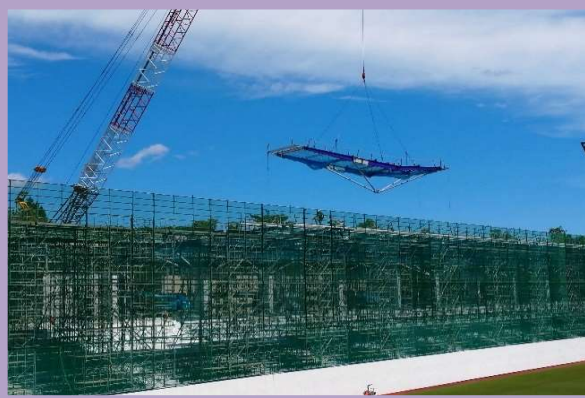
鉄骨建方状況

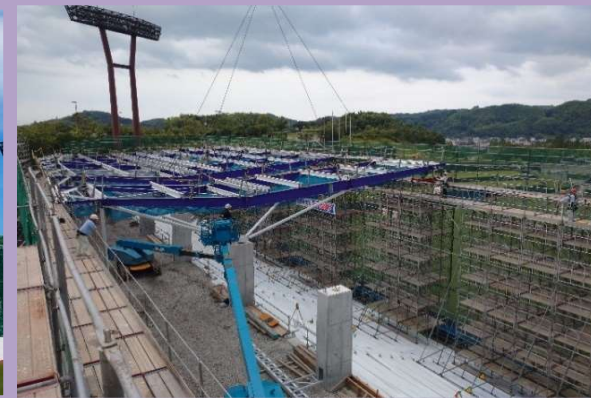
鉄骨建方状況

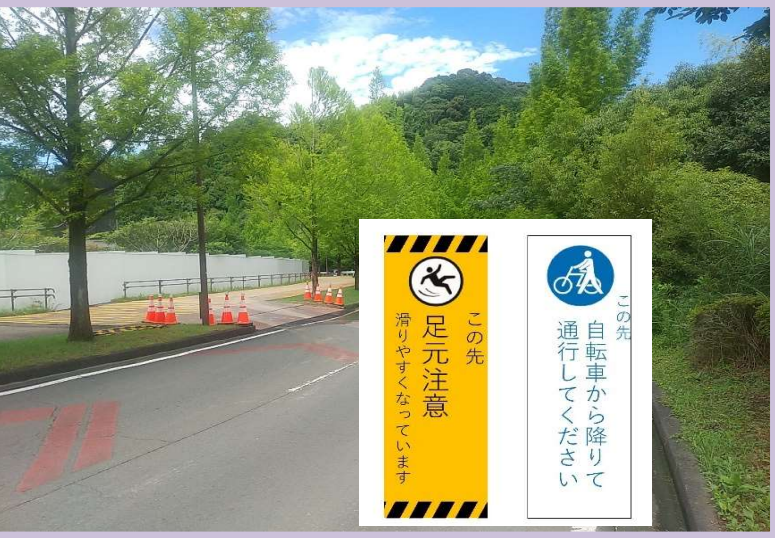
搬入路として園路に鉄板敷を行っている為、段差注意の注意喚起及び園路がスロープになっている為、フンスリップテープ貼付けにより一般利用者に注意喚起を行いました。
