# ヤマミ水産株式会社本社工場新築工事

## 工事概要

- [工事名] ヤマミ水産株式会社本社工場新築工事  
[工事場所] 静岡県焼津時下江留987番地  
[用途] 水産加工工場・冷凍庫-50°、-30°・事務所  
[工期] 2021年5月1日～2022年4月16日  
[構造・規模] 本体建屋：鉄骨造2階建 付属棟：排水処理施設(RC造)  
[敷地面積] 7,046.39㎡(2,135.3坪)  
[建築面積] 2,174.88㎡(659坪)  
[延床面積] 3,067.81㎡(929.64坪)  
[発注者] ヤマミ水産株式会社  
[設計・監理] 株式会社ゆたか建築設計事務所  
[施工者] 大河原建設株式会社

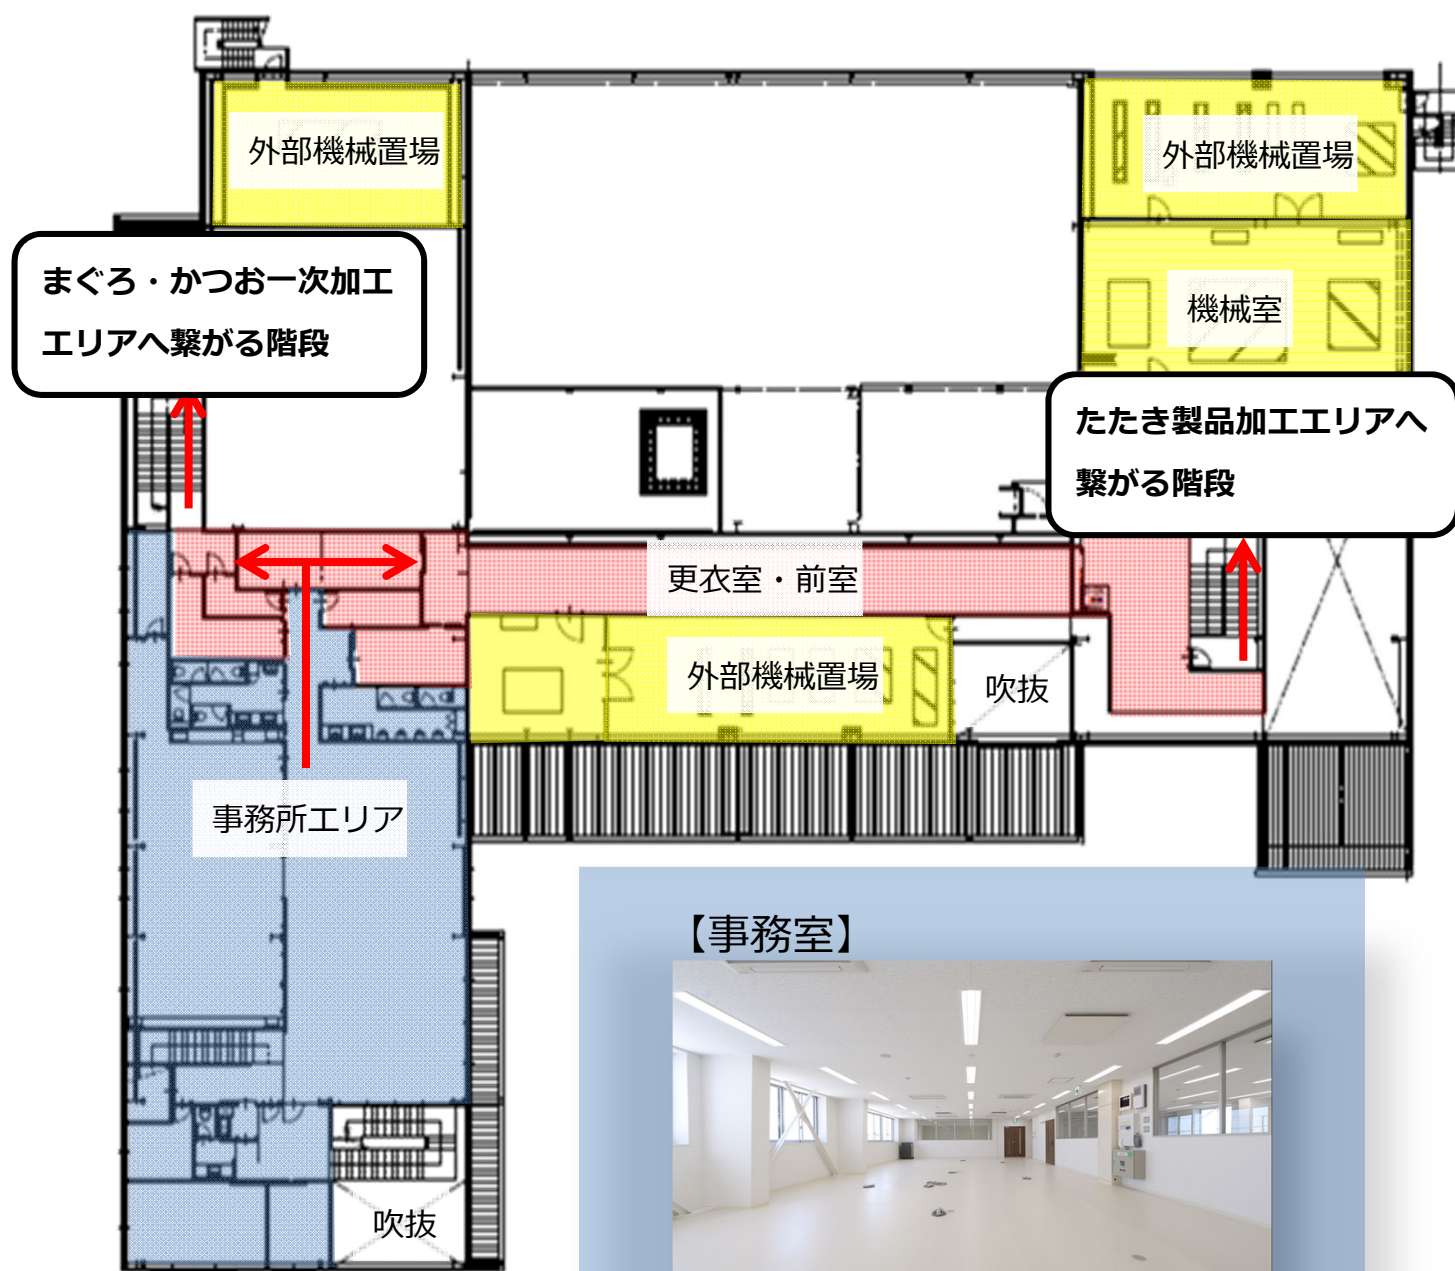
## 2階平面図

二階は事務所と更衣室・前室、機械置場に分かれています。従業員の方たちは事務所エリアから更衣室へ向かい、着替えを行ったのち前室を通り勤務するエリアへ繋がる階段を降りるような動線となっており、外国人労働者が多い水産工場ではありますが、直感的に分かりやすい作りとなっています。

また、衛生管理上2Fの仕上げは白を基調としており、前室や更衣室など汚れやすい場所においても汚れがある場合にはすぐに掃除ができるため、衛生面にも配慮しています。

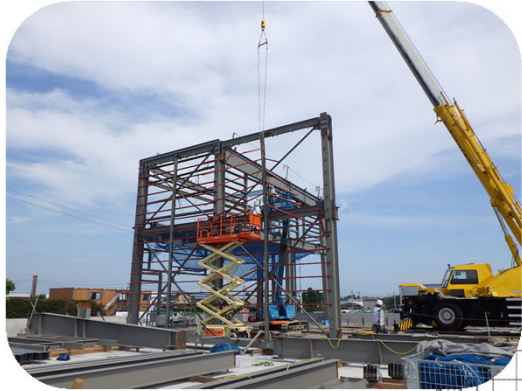
## 【1工区】

屋根母屋取付までの纏め作業を行い、次工区へ移動

また、揚重機の戻り作業を無くすために工区を15工区に分けて各工区屋根母屋、壁胴縁取付までのまとめ作業を行い、次工区へ移動していくという工法を採用致しました。

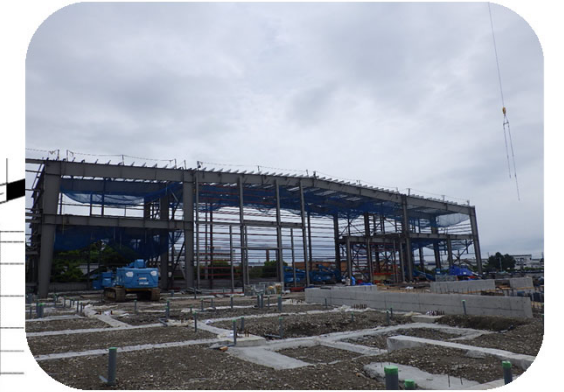
## 【9工区】

冷凍庫エリア鉄骨纏め完了

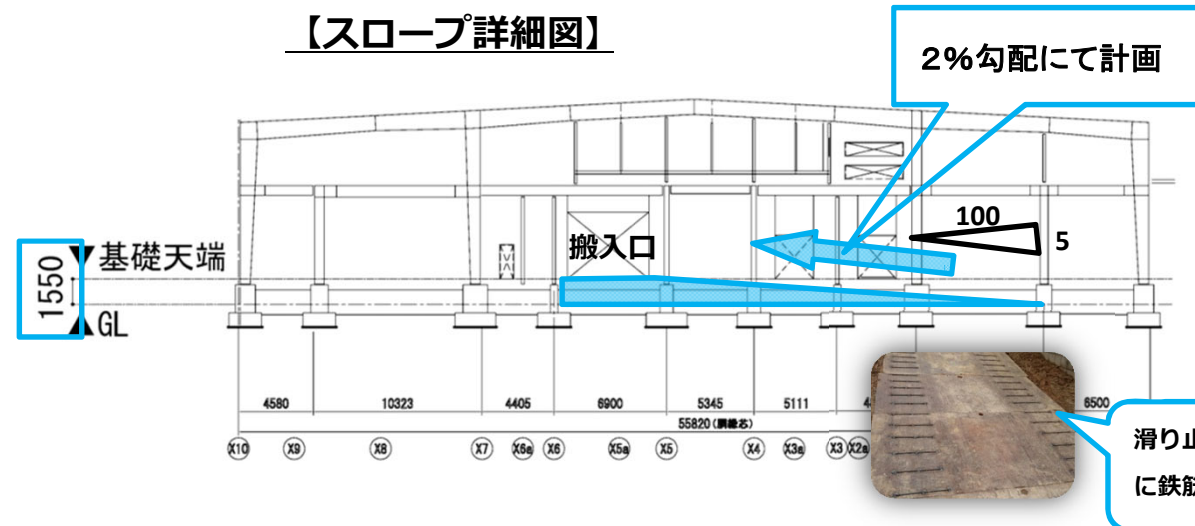
## 【スロープ詳細図】

鉄骨建方工事を計画するに当たり、建物の立地として東面、南面、北面には揚重機を据えることができなかつたため、揚重機を建物内部へ進入させられるよう、建物正面へ改良土を利用し昇降用のスロープを設置し、滑り止めを工夫した鉄板を敷き、揚重機や大型車両を内部まで乗り込ませる計画としました。

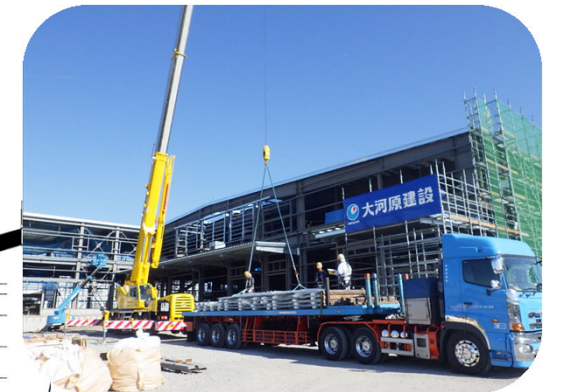
## 【15工区】

鉄骨建方まとめ箇所より随時屋根葺き開始

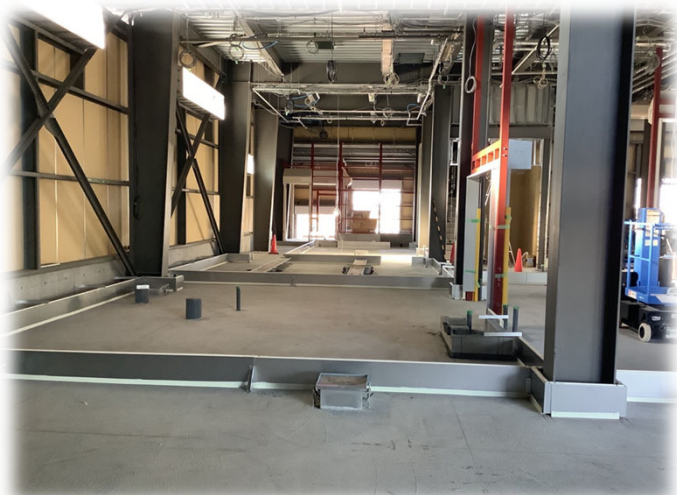
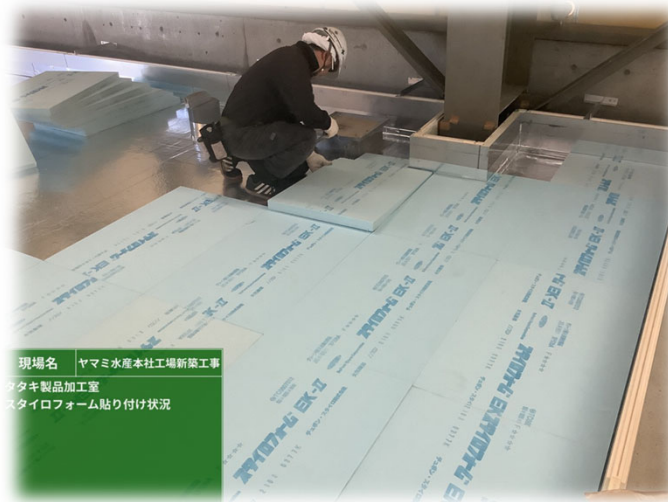
パネル部分は防湿シートを上まで貼り上げる

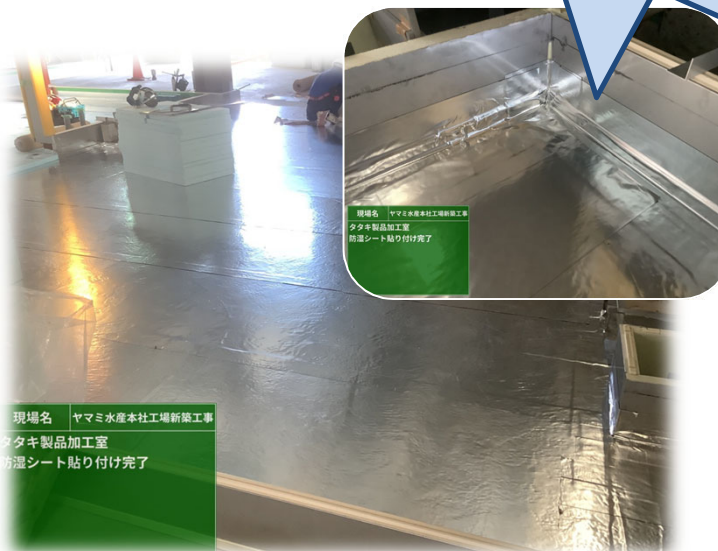
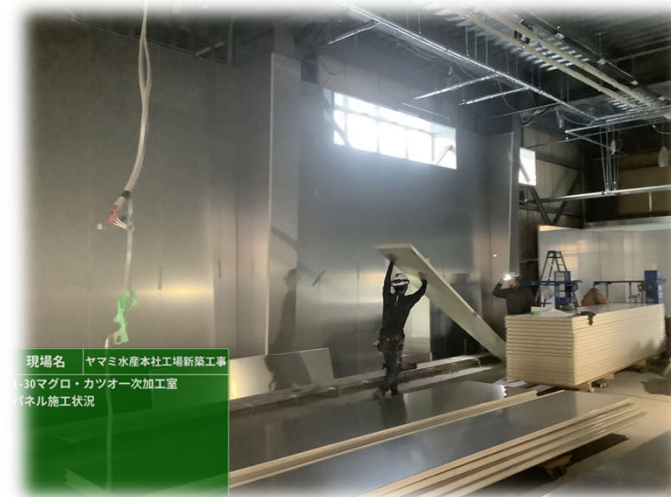
土間コンクリート打設後、下部パネルとジョイントさせ上部パネルの建て込み

異なる温度帯の部屋(常温室、15℃室、-30℃室)ごとの断熱性能を高めるため、断熱材の下よりパネルを立ち上げ施工を行いました。また、土間打設前に上部までパネルを建ててしまうと、土間コンクリートの打設時ポンプ圧送配管の配置や、左官業者の押さえ時の動線、打設の工区分けが増えてしまうため、パネルを二分割にする計画としました。結果、配管の取り回しや、作業員の動線の確保ができ一回の打設数量を増やせたことで、打設回数を減らし工期短縮することが出来ました。

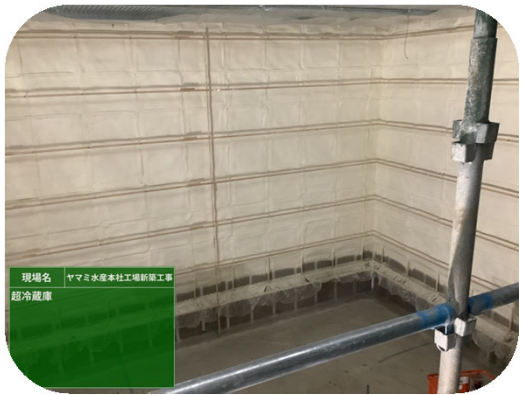
### ③【ウレタン吹付1層目～5層目】

ウレタン施工時には全業種火気使用禁止とし管理に努めました。

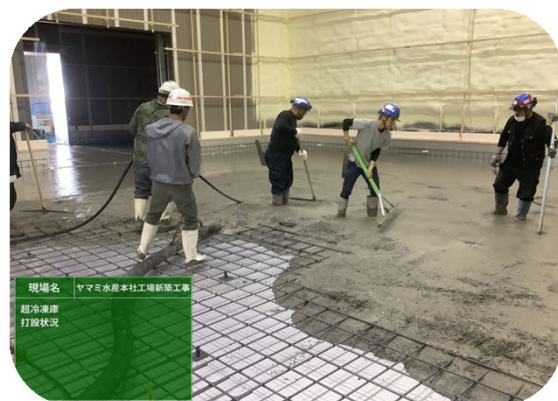
### ⑥【土間コンクリート打設】

打設時にはアスファルトシートが破け無いよう十分に注意し、施工を行いました。

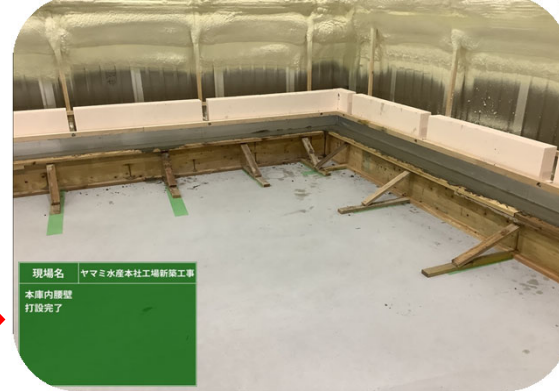
### ⑦【腰壁コンクリート打設】

型枠建込時床の加熱器に注意し、テープ等のマーキング表示にて固定を行いました。

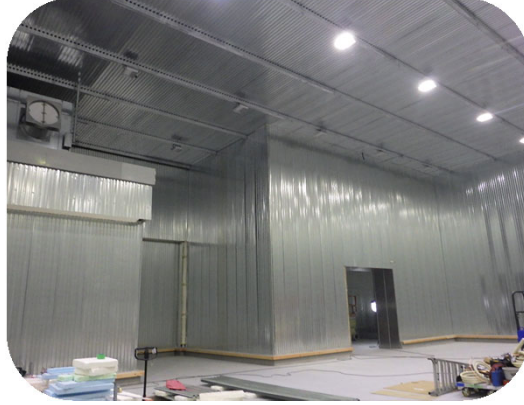
### ⑨【キーストプレート張り】

建具廻り等隙間が発生しないように、カバーを被せ確実に塞ぐよう管理しました。

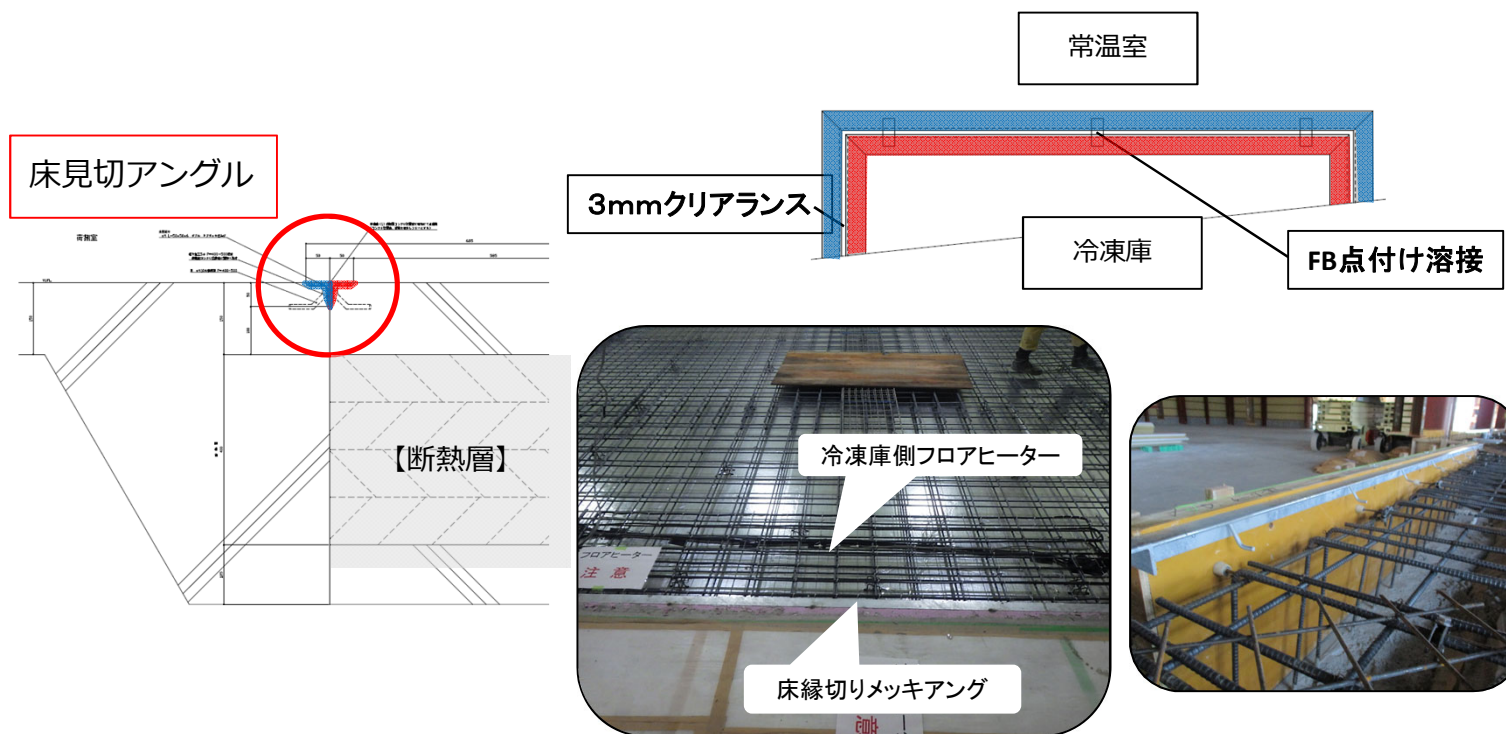
### 3. 温度差による床ひび割れ対策

冷凍庫出入口部分には冷凍庫側と常温室側での縁切りのため、アングルを2列配置の計画を行い見切りを入れました。冷凍庫は常温室との急激な温度差によりコンクリートのひび割れが発生する可能性が高く、アングルを入れコンクリート同士の縁を切ることで、互いに収縮が起こった場合でも、アングル通しの目地が広がり、ひび割れを抑制することができると思いました。

結果、冷やし込み後確認したところアングルを入れた成果もあり、現在もコンクリートのひび割れは無い状況です。

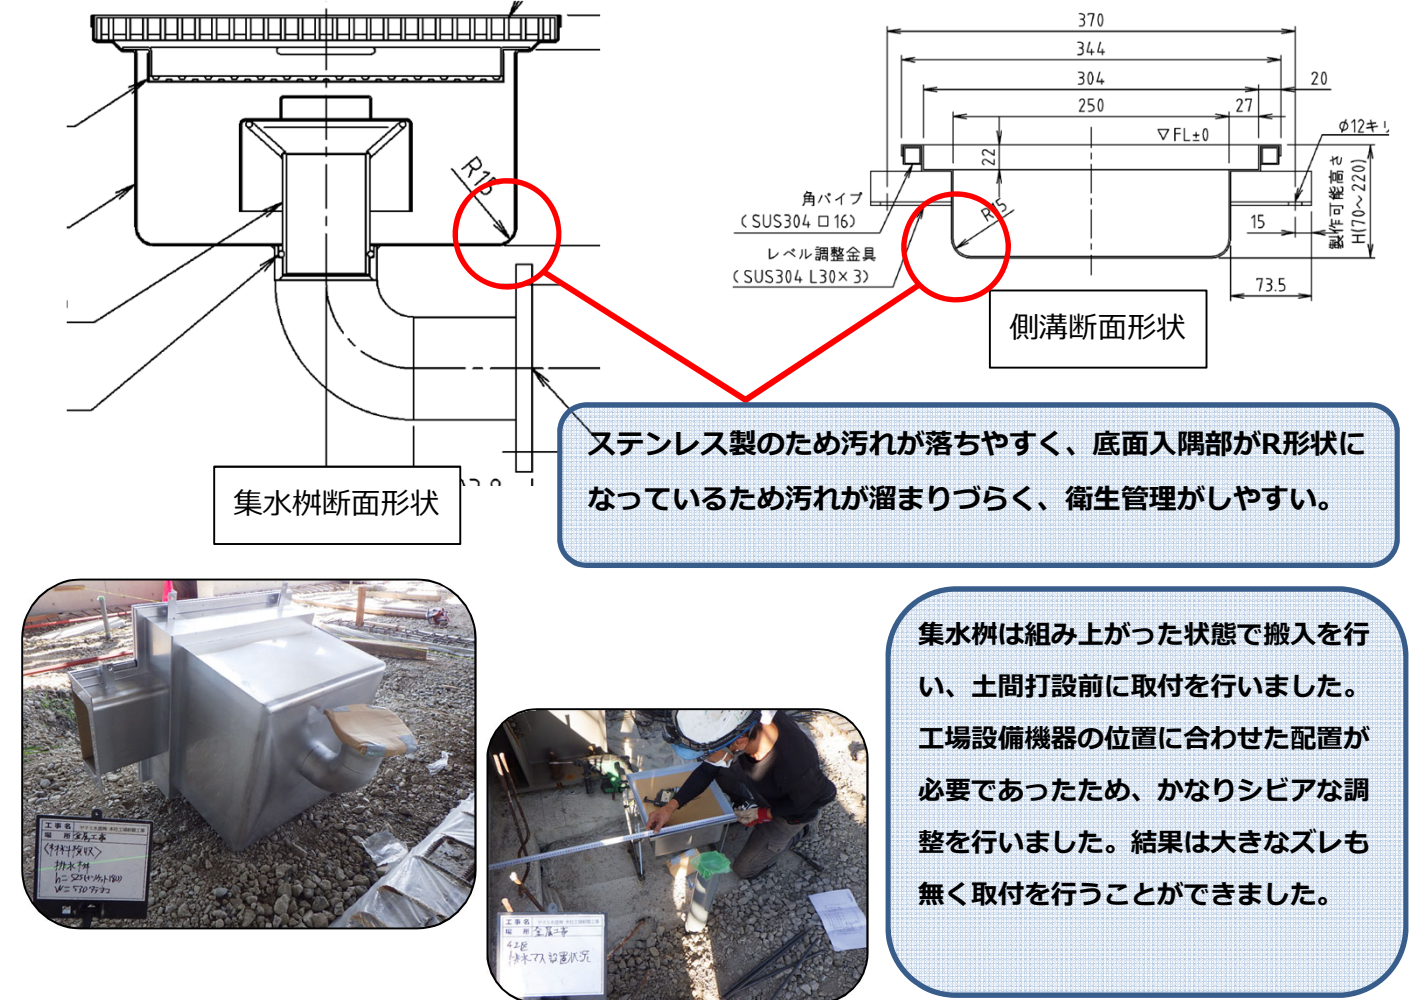
#### 【HACCP(食品衛生管理システム)対応柵・側溝】

集水柵は組み上がった状態で搬入を行い、土間打設前に取付を行いました。工場設備機器の位置に合わせた配置が必要であったため、かなりシビアな調整を行いました。結果は大きなズレもなく取付を行うことができました。

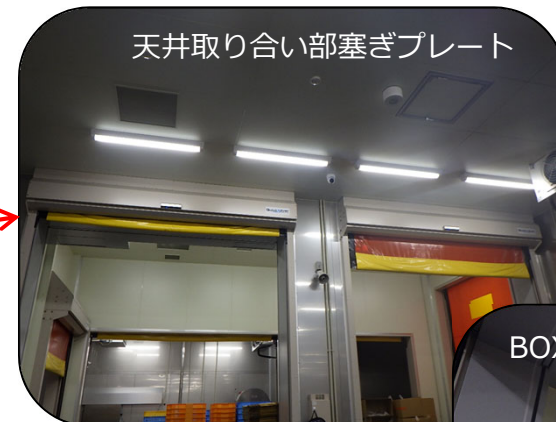
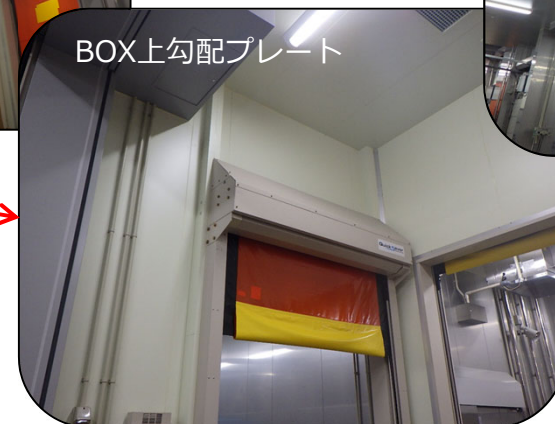
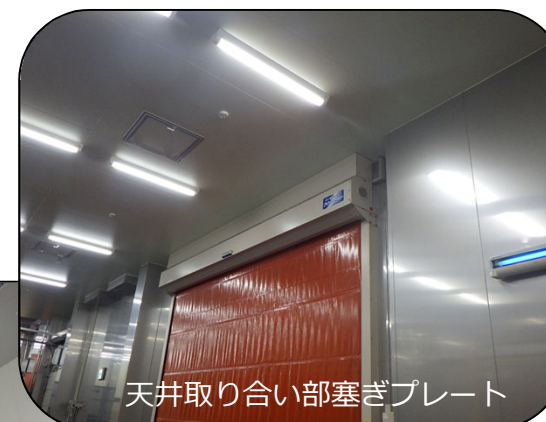
#### 【HACCP対策シャッター】

HACCP対応においてシャッターについても対策を実施しました。シャッターボックス上部の隙間はホコリが溜まりやすく、食品の衛生管理に支障が出る可能性があることから、シャッターボックス上部の隙間へプレートを取り付けるよう提案を行いました。BOXから天井までの隙間が広い箇所については斜め勾配のプレートを取り付け、BOXから天井までの隙間が狭い箇所については塞ぎプレートを取り付け、ホコリが上部へ溜まりづらくなるよう施工を行いました。
