アンカー工の設計変更及びカルバート施工の工夫

(2)工事名 令和2年度 1号島田金谷菊川地区道路建設工事

(3)発注者 国土交通省 中部地方整備局 浜松河川国道事務所

(4)工事箇所 静岡県島田市菊川

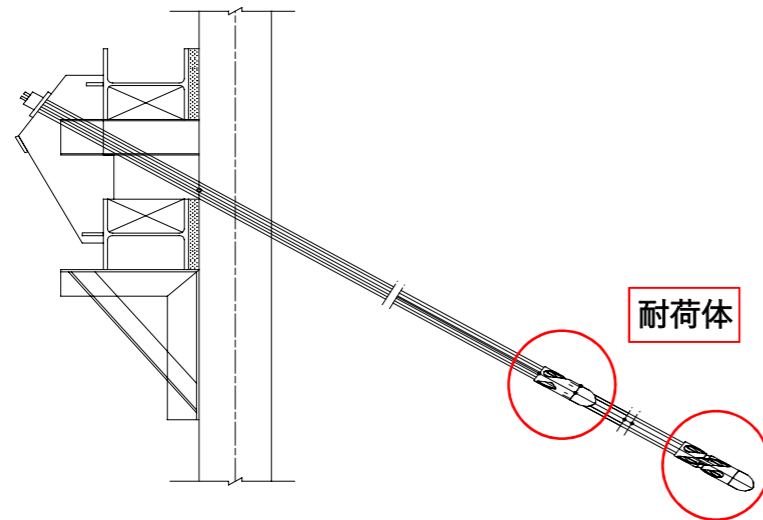
図-6. 耐荷体詳細図

耐荷体とは : 定着地盤内で地盤に設計アンカー荷重を直接伝達させる部材。設計アンカー荷重により、耐荷体を増減し、PC鋼より線を各耐荷体先端でUターンさせ、各耐荷体に均等な力が加わるように緊張、定着する。
PC鋼より線1本掛け耐荷体にはPC鋼より線を1本Uターンさせる。
PC鋼より線2本掛け耐荷体にはPC鋼より線を2本Uターンさせる(1本掛け耐荷体の倍の荷重に耐え得る)。

2本掛け耐荷体から個数を増やした1本掛け耐荷体に変更したことで地盤への設計アンカー荷重を分散させるよう発注者に提案し、設計変更した。

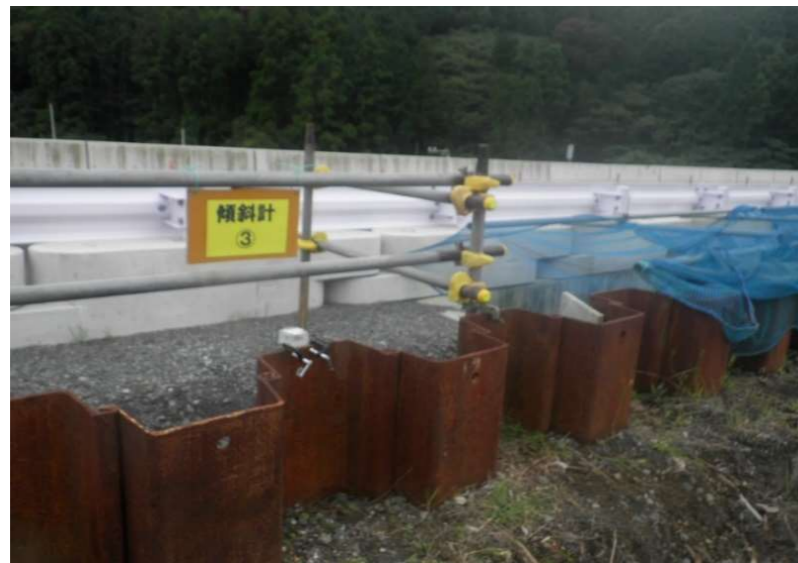
写真-2. 無線式傾斜観測システム設置状況

今回の工事では結果的に土留め支保工に異常はなかった。ただ一度、重機が鋼矢板に接触したが、この際の瞬間の鋼矢板の変状は観測され、警報メールが届いた。ただちに現場に出動したが、異常なしを確認した。この時にシステムの機能が発揮されていることが確認できた。また、土留め施工前と完了後の鋼矢板の変状も数値として見え、土留め支保工が確実に施工されていることを確認できた。

傾斜管理値	:	15.4cm
に対し		
床掘り後	:	8.5cm
土留め支保工完了後	:	1.5cm

鋼矢板に無線式傾斜観測システムを設置した。

- ① 鋼矢板に装置を取付け、ネット上で傾斜の管理値(許容値)を設定する
- ② 鋼矢板の傾斜をリアルタイムに観測 (当工事では15分毎に観測)
- ③ 管理値よりも傾斜が大きくなると警報メールが携帯及びパソコンに届く
⇒ どこにいても土留めの異常に気付くことができる

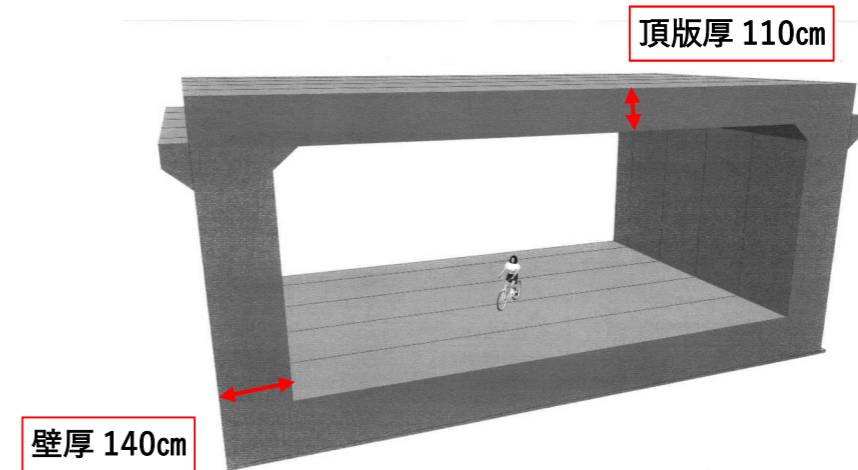
図-8. カルバートモデル

当工事のカルバート寸法は壁厚140cm、頂版厚110cmあり、マスコンクリートに該当した。

3次元FEM解析では構造物の打設時期、配合、打設リフトを考慮して構造物のひび割れ発生度をシミュレーションする。ひび割れが部材性能低下の原因にならない事を目標とし、構築後の構造物は一般屋外環境下であることから、下記文献(※)に基づき安全係数は1.00以上と設定し、それを上回るひび割れ指数を探る(下記数式、表-1)。

打設リフト	最小ひび割れ指数			
	CASE1	CASE2	CASE3	CASE4
1. 底版	2.31	2.41	2.35	2.29
2. 壁	0.9	1.09	1.54	2.09
3. 頂版	0.83	0.93	1.03	1.17
条件	・ 24-12-25BB (当初)	・ 24-12-25N	・ 24-12-25N ・ 誘発目地	・ 24-12-25N (膨張材) ・ 誘発目地

全4CASEで検討し、当工事は各リフトひび割れ指数1.00以上であり、安価なCASE3を採用した。

- ・ 2リフト(壁)を24-12-25BB配合から24-12-25N配合に変更かつ誘発目地を設置
- ・ 3リフト(頂版)を24-12-25BB配合から24-12-25N配合に変更
- ・ 各養生条件を7日間養生から14日間養生に変更

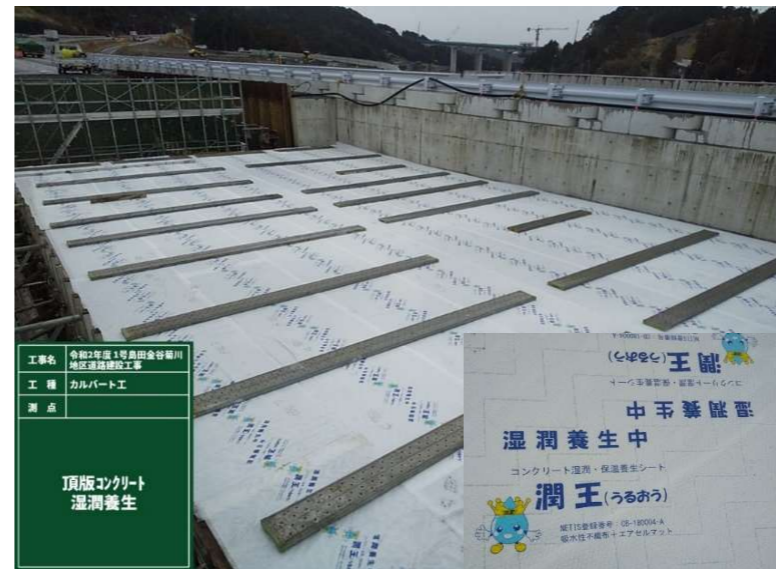
写真-9. 湿潤養生状況

⇒ 14日間湿潤状態を保ち、温度ともに適性に養生ができた。

シュミットハンマーによる強度測定では配合強度27kN/mm²に対し、30kN/mm²という結果となった。これは長期の湿潤養生による効果と考えられる。
また、ひび割れは誘発目地部に0.05mm～0.10mm程度で収まっており、その他に有害なひび割れの発生はなかった。

コンクリートの湿潤養生にはコンクリート湿潤・保温養生シート「潤王」を活用した。表面がフィルム加工されており、内側のコンクリート面が乾燥しにくい構造となっている。この養生中には、適宜コンクリート温度、外気温、湿潤状態を確認し、コンクリートの養生に必要な条件が確保されていることを確認した。
