平成28年度水産技術研究所等庁舎新築工事（建築）

工事概要

工事名	平成28年度水産技術研究所等庁舎新築工事(建築)
工事場所	静岡県焼津市鰯ヶ島地内
発注者	静岡県知事 川勝 平太
建物用途	研究所等
工期	平成28年 10月 14日 ~ 平成30年 1月31日
構造	鉄筋コンクリート造4階建て
建築面積	1388.55㎡
延床面積	3,214.87㎡
設計・監理	企業組合 針谷建築事務所
施工者	株式会社 橋本組

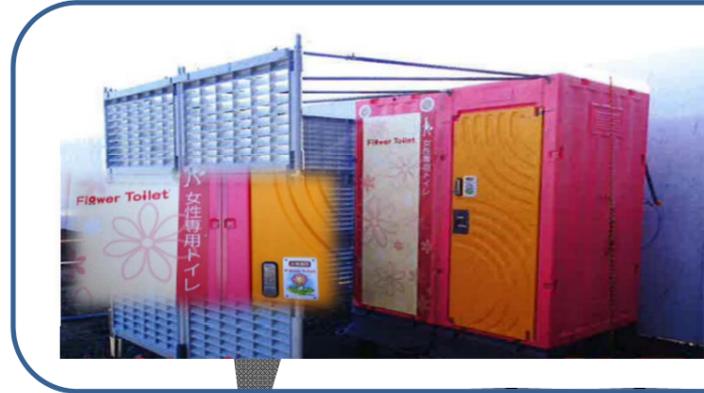
写真-3

現場に女性専用トイレを設置しました。施設にはプッシュダイヤルを使用しました。また、休憩施設から少し離れた場所に設置して周りの目を気にしないように配慮しています。女性でも働きやすい職場環境確保を推進する一環として取り入れています。

本建物は4階建ての鉄筋コンクリート造であり、上層の躯体工事を行っている最中に下層の内装工事を着手していくという作業工程となっていました。
 揚重作業が滞ってしまうと作業が滞るまたは作業効率が低減してしまう可能性がありました。
 躯体工事や仕上げ工事の揚重作業を効率的にかつフレキシブルに対応するため、敷き鉄板を3面架設しました。躯体工事や内装工事が重複する時期は特に、手待ちが減少し、作業効率が向上しました。
 また、周辺環境に配慮し仮囲いに夜間の防犯性・安全性向上のため蓄光製品の設置(写真-1)や出入り口鉄板を道路よりセットバックした位置に敷設しました。(写真-2)敷地内においては女性専用トイレを設置し、女性でも働きやすい現場環境となるよう配慮しました。(写真-3)

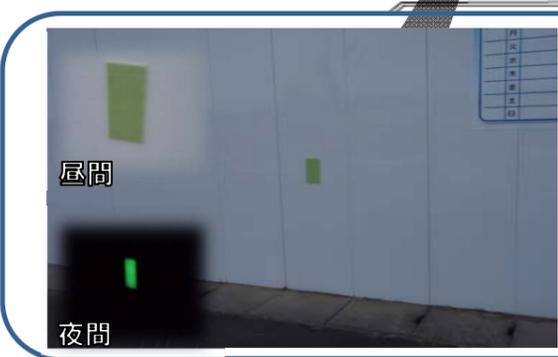
写真-1

仮囲い(万能板H=3,000)設置により、東面・北面の夜間歩行者への防犯性・安全性が懸念されました。災害停電等の有事発生時の対策として、無公害かつ地域への調和を目的とした高輝度蓄光製品『アルシオール(JIS Z 9096 16項目全適合品)』を仮囲い面に縦型ポスター形状で10,000mm間隔に設置しました。付加価値とし、無公害・ノンエネルギー・防災上の視認性の向上に寄与しました。

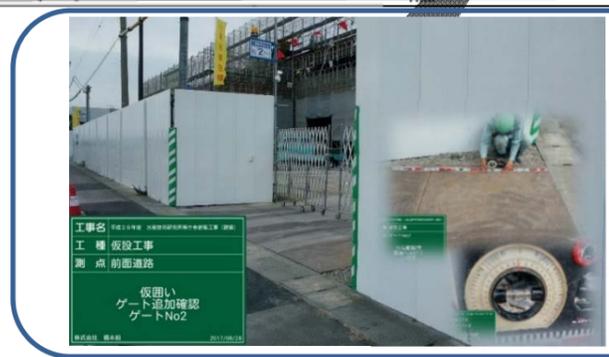
写真-2

敷地出入口の安全対策としてメインゲートを工事エリア内にセットバックすることにより、工事車両の搬入・搬出時の歩行者の巻き込み事故を防止しました。また、ゲートの敷鉄板は敷地内に水勾配をつけて、歩道部に泥水または洗いが出ない処置をすることにより周辺環境に配慮しました。些細な配慮の積み重ねが重要です。

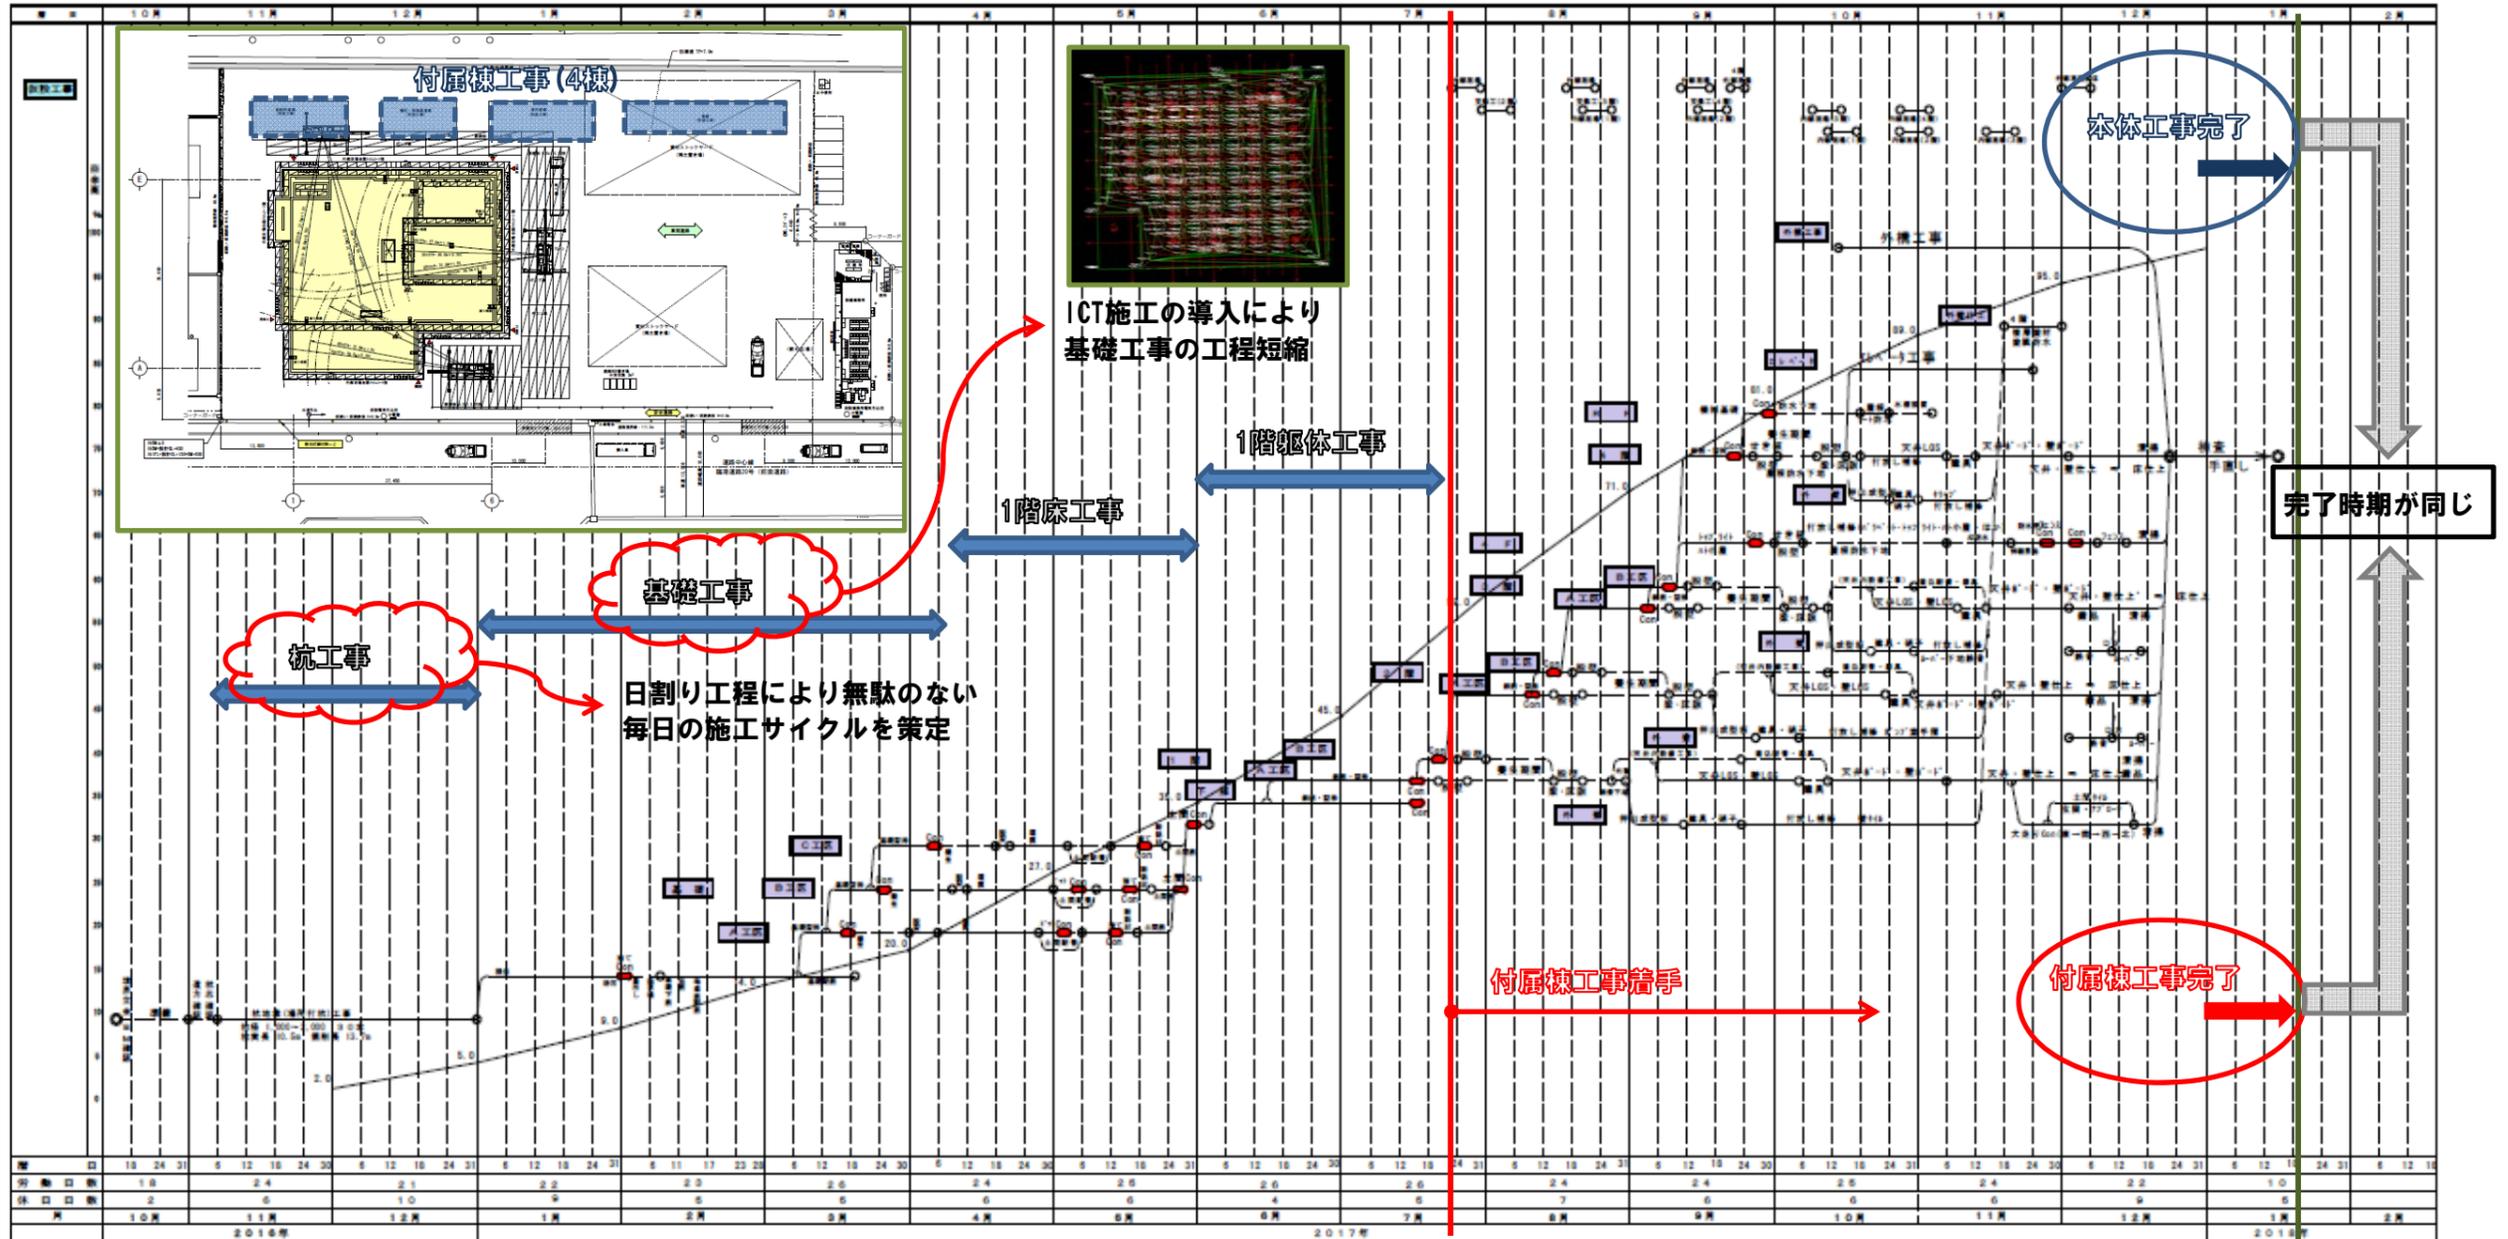
全体工程

杭工事及び基礎工事の工期短縮について検討をしました。杭工事においては場所打コンクリート杭であるため、「掘削→鉄筋籠投入→コンクリート打設」の手順となりますが、過去の実績より時間ごとに細分化した施工サイクルを確立することが工程管理には非常に重要となります。アタッチメントの取り換えを含め、時間・日割りの工程を作成することにより、無駄な時間を効率的に使うことができました。また、基礎工事内の土工事にICT施工を取り入れることで、24日の施工期間を16日(-8日)まで短縮することができました。以上により、スムーズな付属棟工事着工及び施工工程の厳守を実現することができました。

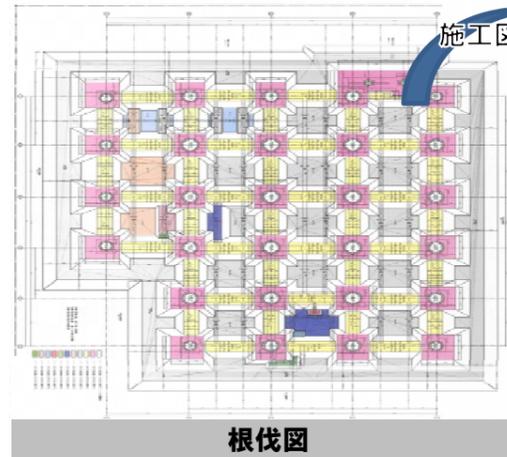
根伐図

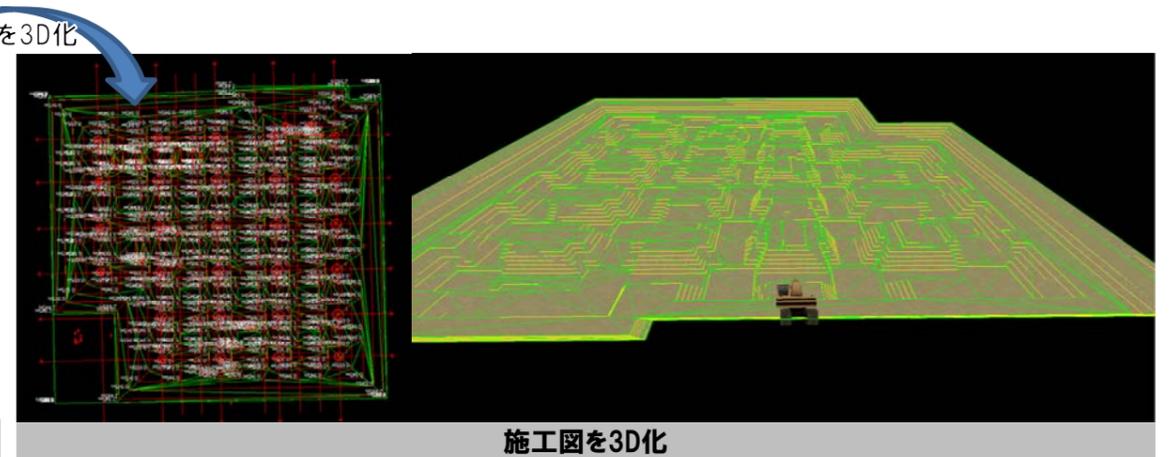
施工図を3D化

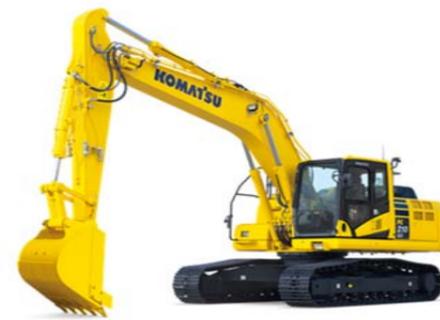
施工データをICT建機へ転送

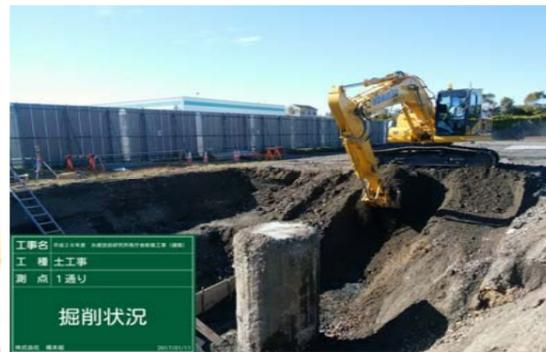
ICT建機による掘削作業

根伐用の丁張が不要となる為、現場作業量を減少及び重機の日施工量を最大1.5倍程度(24日施工予定のところ18日にて施工完了)をまで引き上げることができたことにより、工期を8日間短縮することができました。また、重機使用期間が短縮されるため、経費の削減及び排ガスによる環境破壊に対する対策に繋がったと考えます。加えて、重機が制御さえているため、必ずしも熟練のオペレーターが操作する必要がなくなります。熟練労働者不足への対策として十分に効力があることが確認できました。現場内安全第一といわれているように、手元作業員が周囲に必要ないことは重機との接触事故を物理的に遮断することができ安全性についても確保することができました。建築工事においても、工種ごとの特性を捉えることができればICT施工の導入は効果を得ることができることを実証できました。

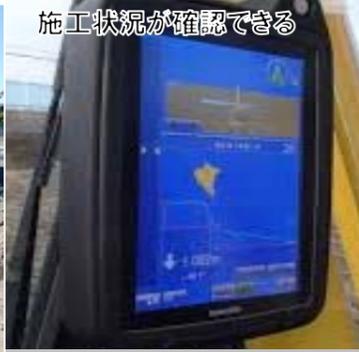
コントロールボックス

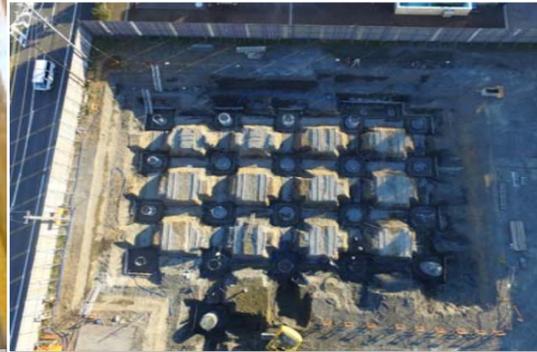
ドローンにより進捗状況の確認

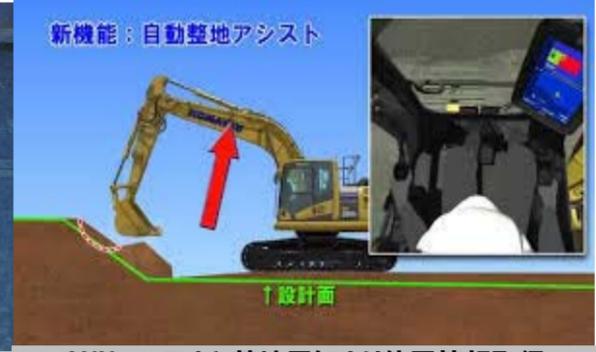
GNNアンテナと基地局により位置情報取得

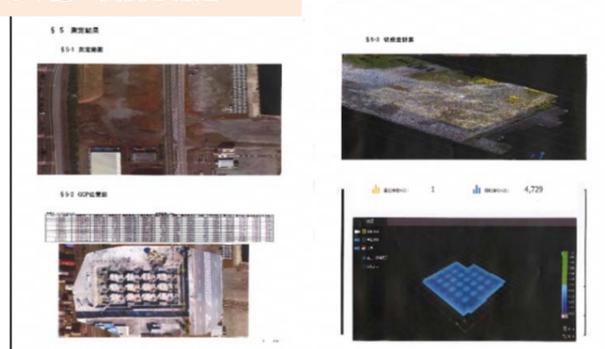
施工完了後、ドローンにより施工面高さ測定

項目	規格	実測値	判定
平均値	3mm	4.75mm	
最大値(許)	75mm	4.180mm	
最小値(許)	-148mm	4.180mm	
平均偏差	0	1.67mm(21.2%)	
標準偏差	0	0.27mm(3.6%)	
ばらつき			79
			82

ヒートマップによる高さ確認

測定結果報告書

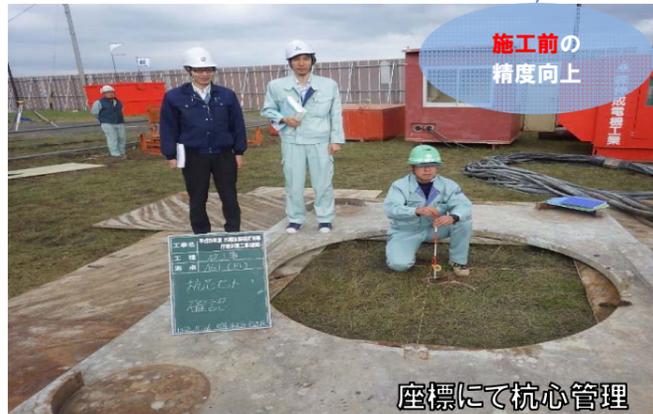
施工前の精度向上

座標にて杭心管理

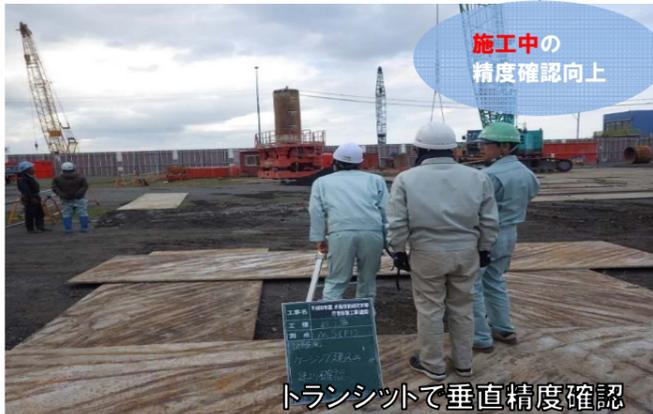
施工中の精度確認向上

トランシットで垂直精度確認

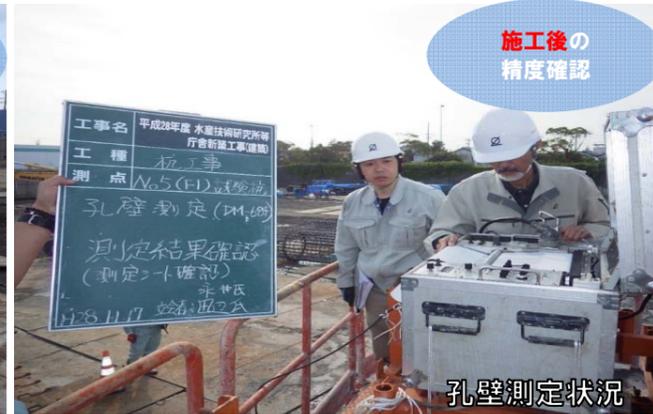
施工後の精度確認

孔壁測定状況

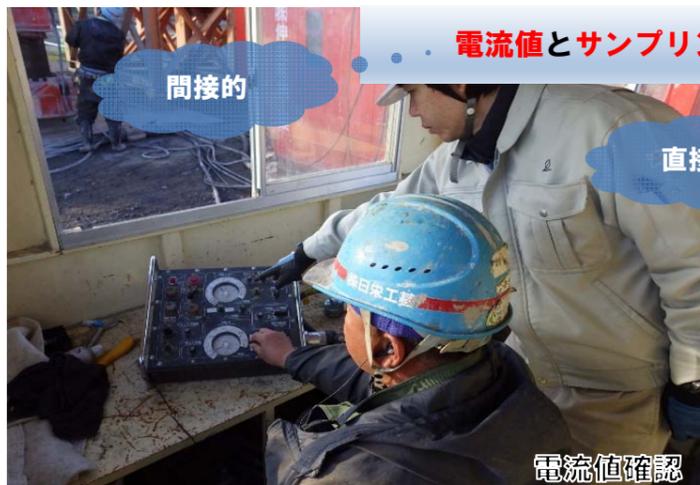
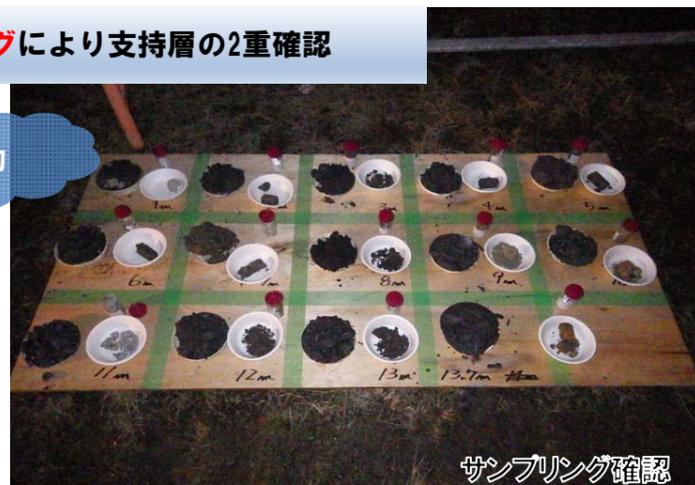
支持層確認

間接的

電流値とサンプリングにより支持層の2重確認

直接的

電流値確認

サンプリング確認

試験杭時に測定した回転トルクの電流値をもとに支持層まで杭先端が達しているのかをモニタリングし、支持層への根入れを確認しました。回転トルクの電流値だけでなく、掘削時に土をサンプリングし、土質柱状図と比較確認を行いました。設計と施工の相違がないことを確認し、支持層の目視確認を行いました。回転トルクの電流値上昇により想定される掘削長と、掘削時の支持層の目視確認の掘削長を比較をもって、支持層の確定をおなっていました。高品質の杭を構築したところで、支持層に到達していない杭は、十分な必要支持力が得ることが出来ず、建物自体の品質不良に繋がります。1本1本の杭について確実に監督員・監理者・監理技術者の目で確認し、明確に支持層に到達していることを確認することは最重点管理項目です。

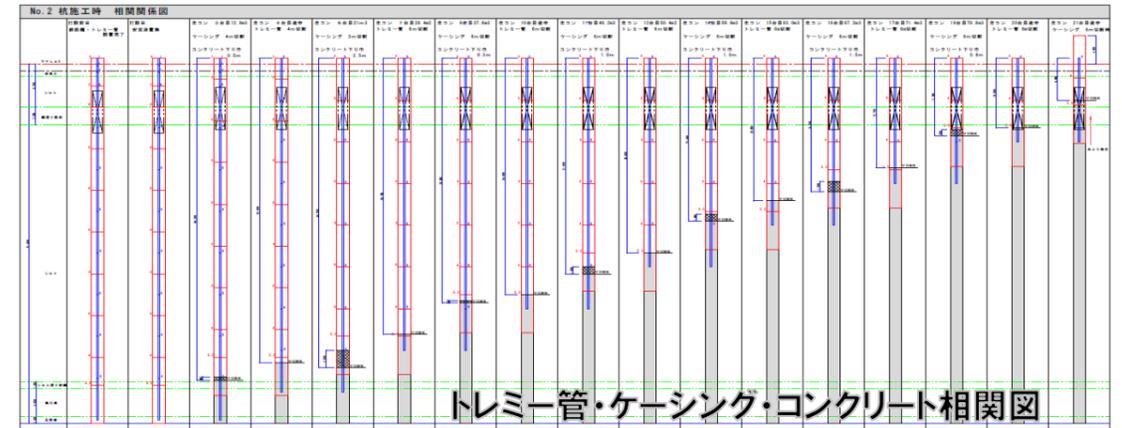
トレミー管・ケーシング・コンクリート相関図

しかし、トレミー管がしっかりとコンクリート内に挿入されていない場合、落下による分離やスライムとコンクリートが混ざった不良部分が杭体内に残り、杭の品質不良を起こす可能性があります。そこで、コンクリート打設時の打ち上がり高さ毎のトレミー管・ケーシング・コンクリートの高さの相関関係図を作成し、コンクリート施工前に確認を行いました。

実際の施工は、ケーシング引き抜きによるコンクリートの下がり幅を考慮しながら、またコンクリート天端を計測しながらの施工となるため、杭監理者の技量に大きく左右されてしまいますが、トレミー管の構成を図面にて事前確認することで、コンクリート打設台数によるトレミー管切断のタイミングが分かりやすく、トレミー管構成の間違いを事前防止することが出来ました。

また、本図面を関係者で共有することで計画との相違があれば早期発見及び修正することが可能となりました。

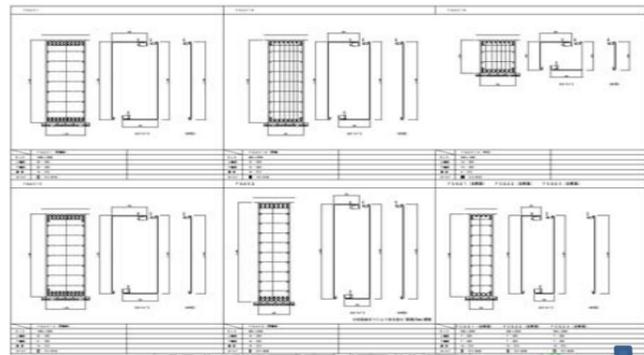
部材断面図(配筋図)

そこで、通常の配筋平面図に加え部材断面図を作成することにより計画を立案・型枠建て込み精度検査・配筋完了後のかぶり厚実測を行い、適正かぶり厚が確保されていることを確認しました。

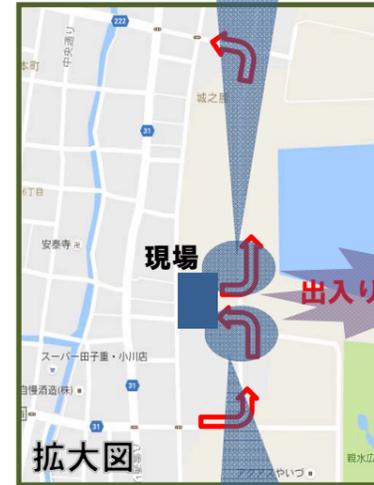
現場 出入りは左折のみ

近隣施設の焼津漁業協同組合、海洋深層水ミュージアム、アクアスやいづへ工事説明を行いました。
 現場の出入りは左折を現場内ルールとして策定し、実施の徹底を図りました。
