# パイプカルバート改良工の当初設計の問題点と工夫

＜工事名＞ 東名高速道路 富士管内ボックスカルバート塩害補修工事

＜発注者＞ 中日本高速道路株式会社 東京支社

＜工事内容＞ ボックスカルバート補修工事(14箇所)

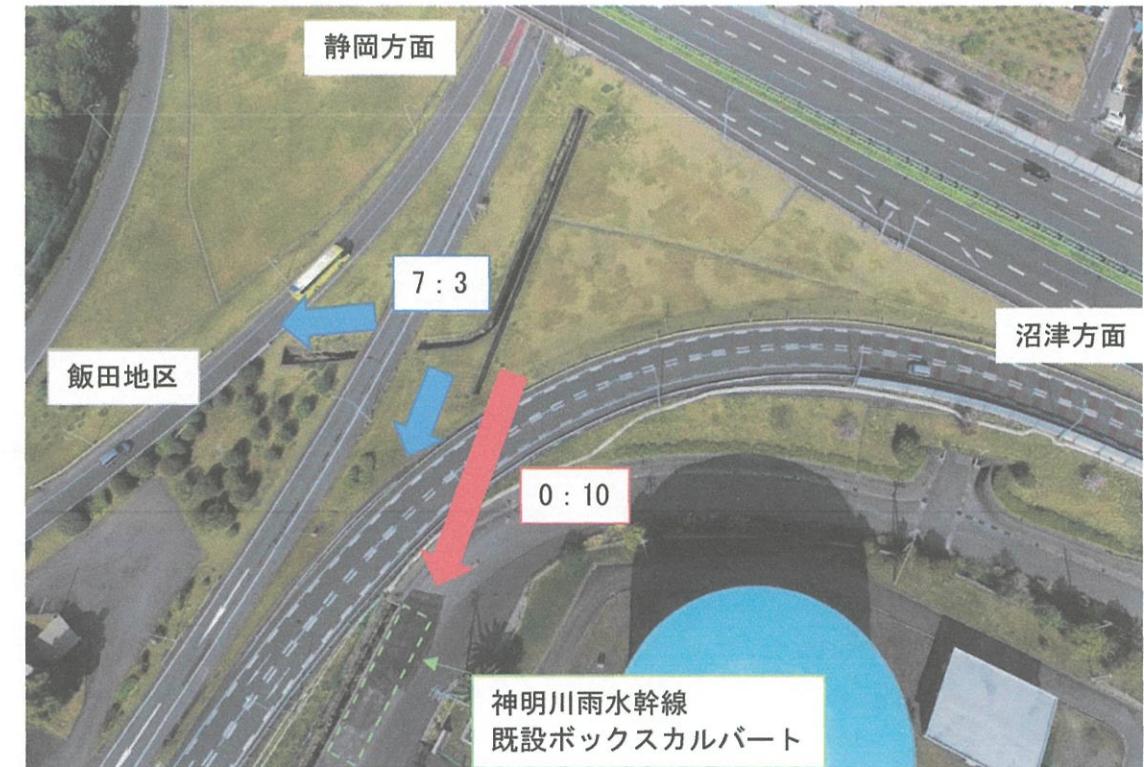
写真-1 青線：施工前の排水路 赤線：施工後の排水路

当該工事の目的として、清水IC内を横断する排水路は從来、灌漑用水(農作業のための用水)として利用されておりこの清水IC内で分岐し7:3で排水する構造であった(写真-1青線)。しかし、現在では用水としての利用がなくなったこと、下流側にある飯田地区の浸水対策として排水構造を10:0とし(写真-1赤線)、この下流にある神明川雨水幹線のボックスカルバートへの接続を行う工事となつてゐる。

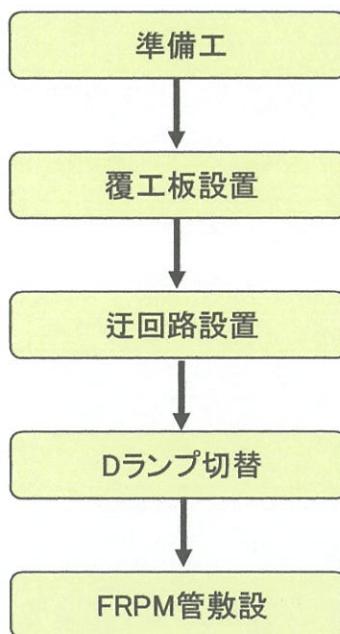
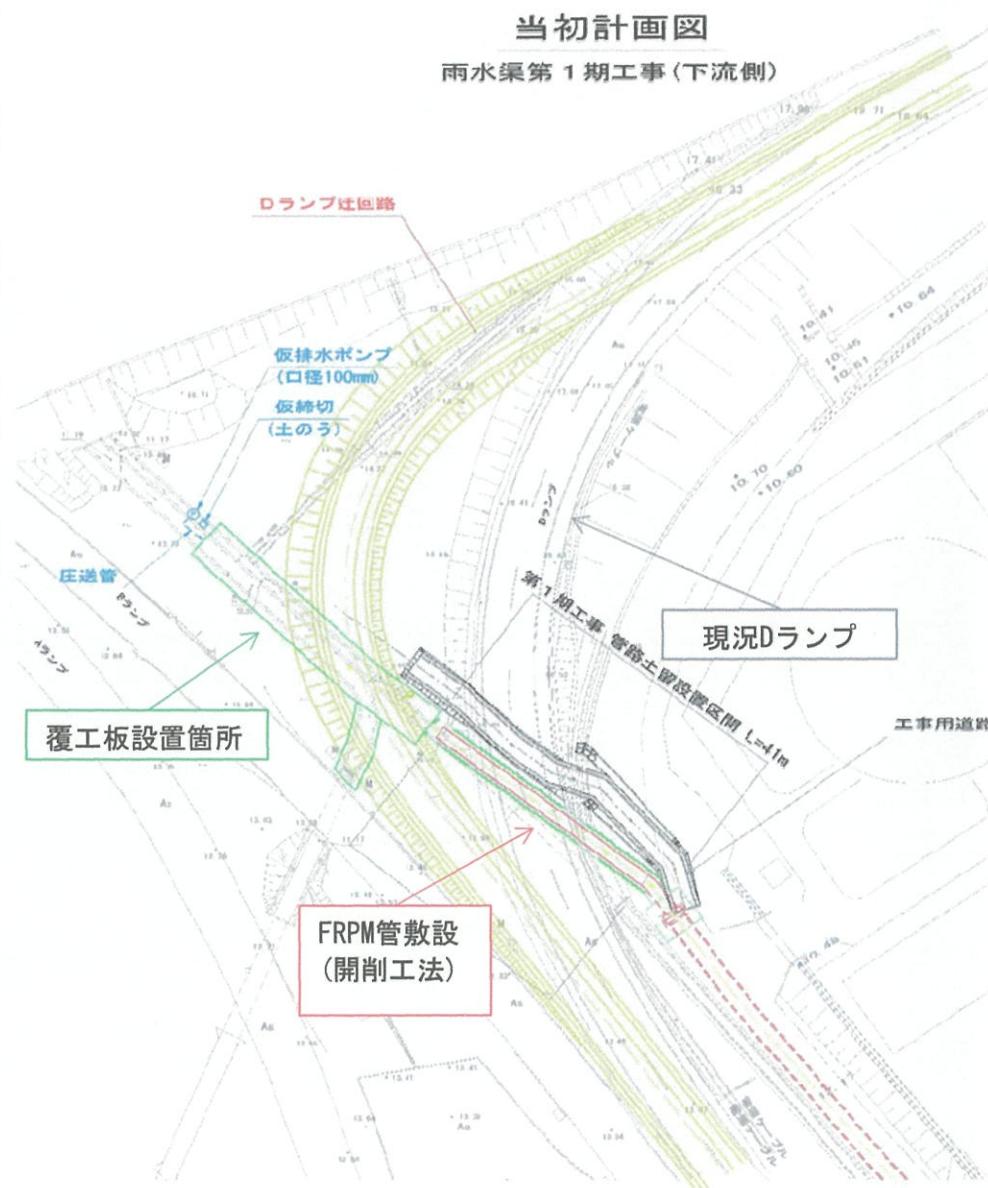
図.3 1期工事計画図

当初設計での施工順序は、まず第1期工事として既設水路に覆工板を設置し、迂回路を構築する。迂回路の構築完了後、供用ランプをDランプから迂回路へ切替え、その後迂回路から下流側に開削工法にてΦ1800のFRPM管を敷設し既に整備済みの下流域へ接続するというものであった。

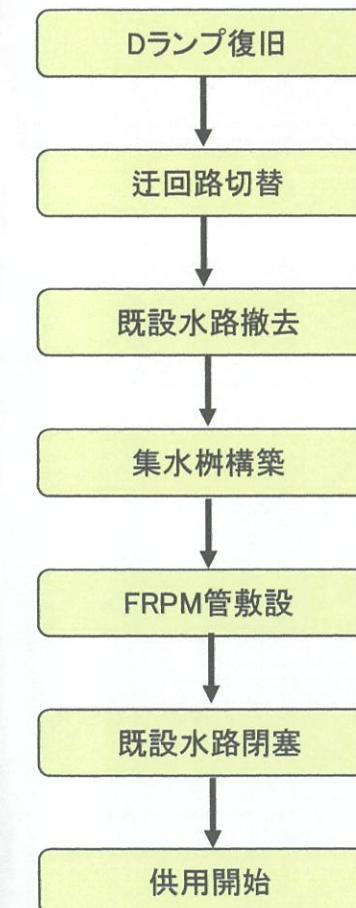
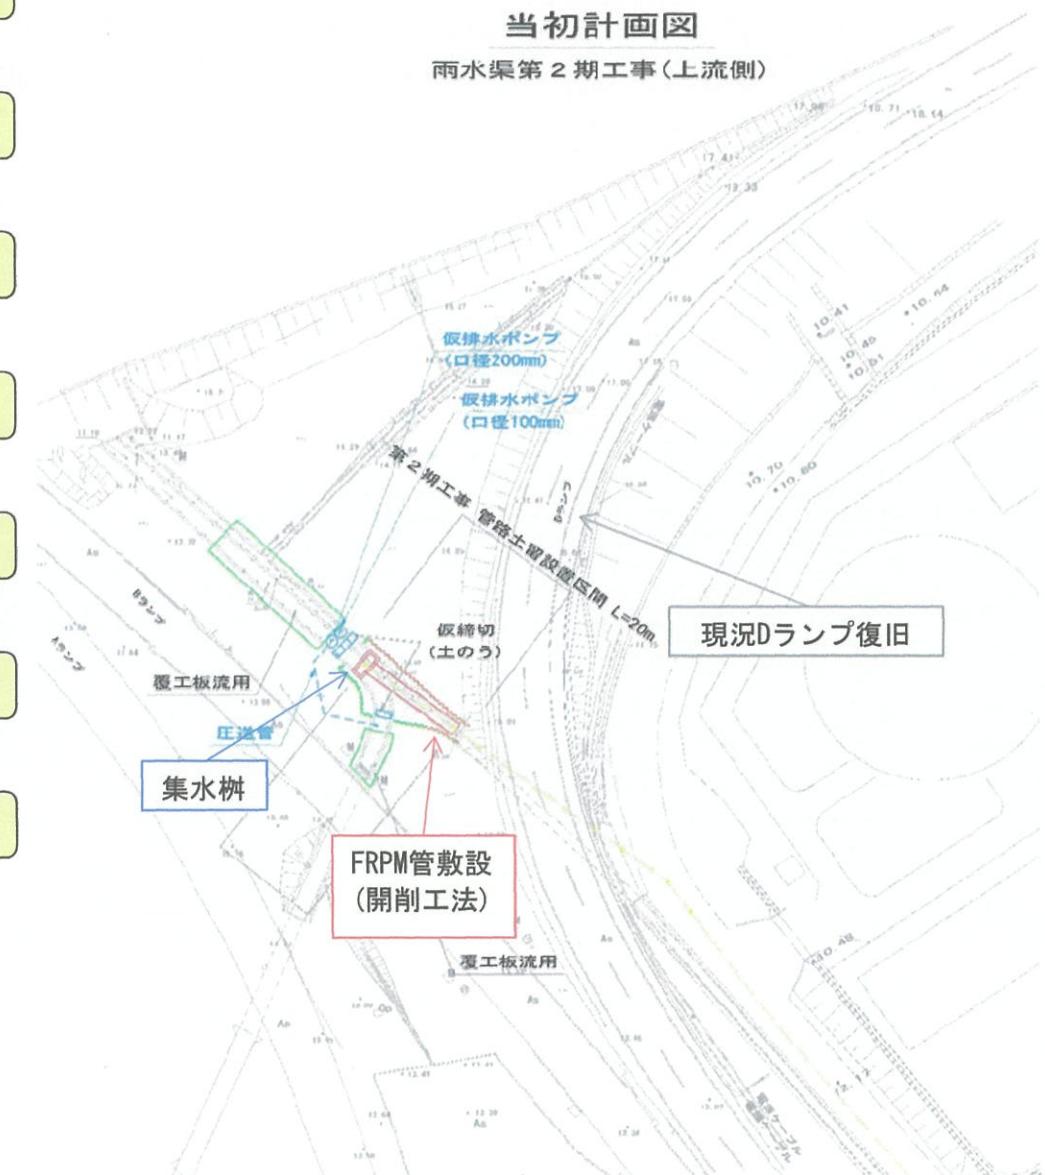
図.4 2期工事計画図

下流側の施工完了後、第2期工事として既設Dランプの復旧、そして、再度供用ランプの切替えを行い、迂回路を撤去した後、上流側に集水柵の構築、Φ1800のFRPM管の敷設を行う。その後既設水路の閉塞と止水壁を構築し、水路を供用するというものであった。

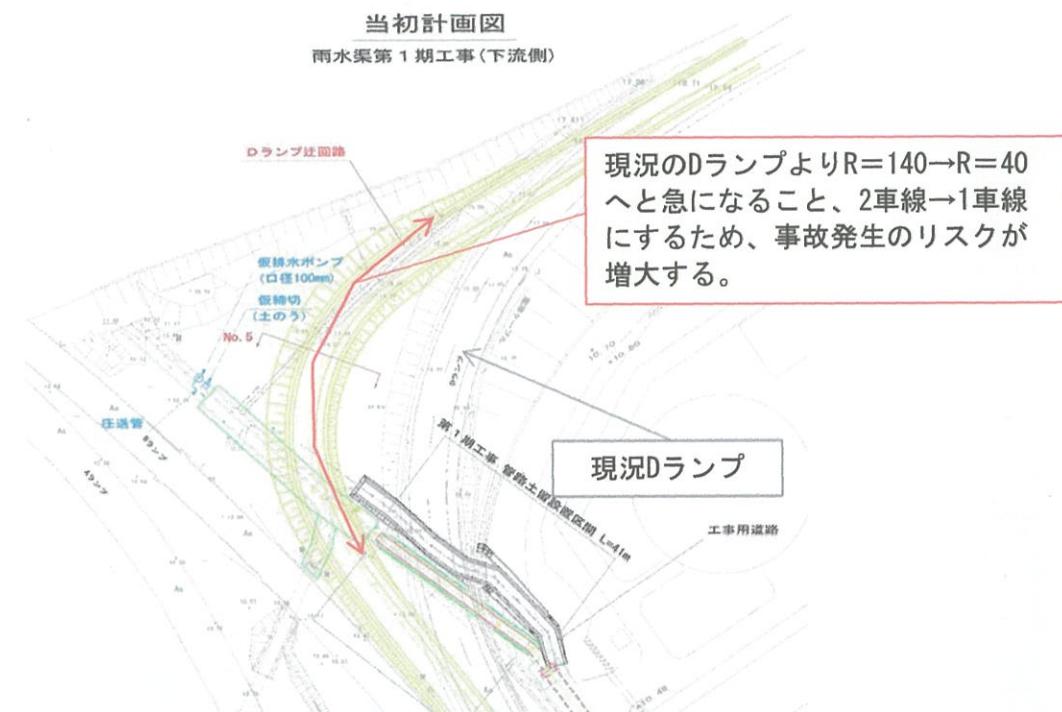
図.5 平面図

当初設計におけるDランプ迂回路の線形が、図.5の黄色着色部となる。現況のDランプはR=140mと急な線形のためかねてより事故の多い箇所であった。しかしDランプ迂回路はR=40mとさらに急な線形となること、また、現況の2車線を1車線とすること、これら2つの要因から事故発生のリスクを高める懸念があった。

図.6が迂回路の標準断面図であり、図.5平面図のNo.5の位置になります。迂回路構築時は基本的に車両や機械は静岡ICを経由しBランプからの出入りとなる。土量だけで路床から上層路盤まで約3,000m<sup>3</sup>程度あり、なおかつ盛土高さが2.4mのため、施工時には手前に摺り付け盛土がプラスアルファ必要となることから、土量も増加し、車両の転回や待機スペースの確保が困難となる。これにより作業効率の低下、および車両出入り期間が長期化することにより本線通行中の事故や出入り時の一般車両との接触事故発生のリスクを高めることになる。

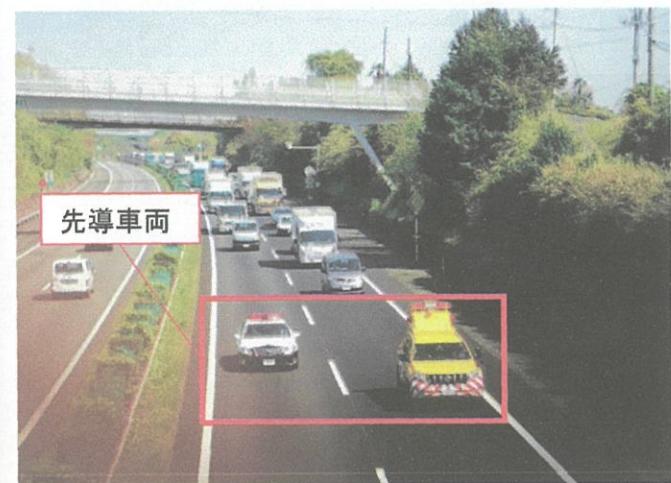
写真-3 先頭固定規制実施状況

本線規制は、現況ランプからDランプ迂回路への切替えとDランプ迂回路から現況Dランプへの切替えの2回発生する。その際ランプは通行止めや封鎖等ができないため、先頭固定規制というものが必要であった。写真-2が他社で施工していたリニューアル工事で先頭固定規制を行ったときの状況写真である。警察と交通管理隊車両が切替箇所のある程度手前から後続車を背負いながら低速走行し、その間に切替を行うという規制方法であった。写真のとおり大渋滞が発生する。当現場はすぐ手前に清水JCTがあり、東名・新東名の2路線で先頭固定規制を同時に実施するため、実施に当たっては多くの調整や人員が必要となることから先頭固定規制を避けることができればという想いであった。

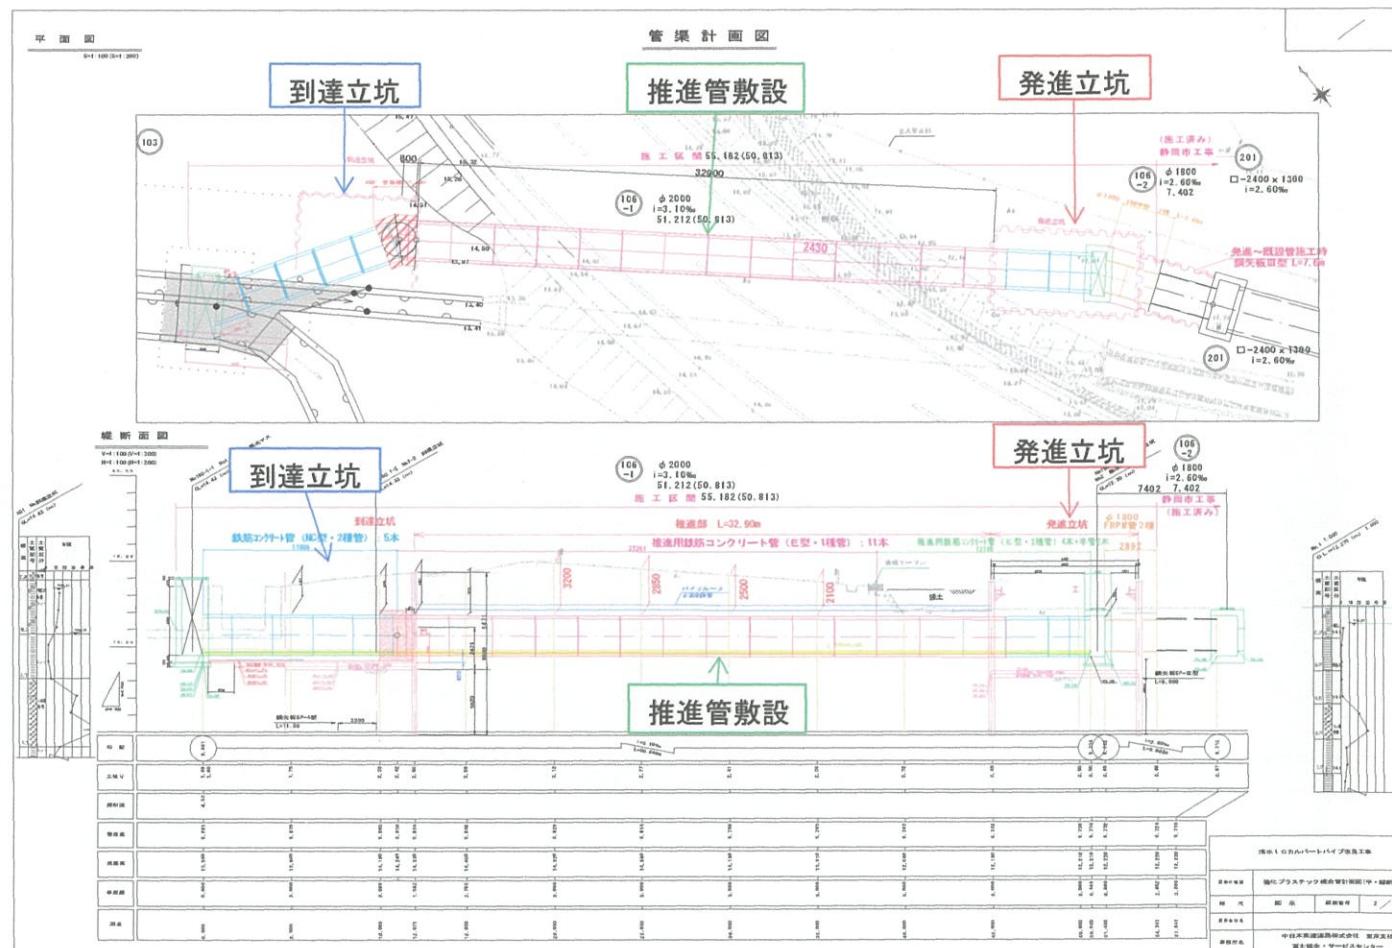
図.7 変更管渠計画図

前述した3つの問題点をクリアするためには既設のDランプを開削することなくFRPM管を敷設し、Dランプの切回しをせずに、施工ヤードを確保し、先頭固定規制及び本線規制を最低限減らす必要があった。そこで開削の必要が無い推進工法による施工計画を立案した。図.7が変更の管渠計画図である。上流、下流の一部は開削による施工となるが、市道側に発進立坑、IC内に到達立坑を構築し、Dランプ下を推進施工することで、施工中でもDランプを通行することが可能なため迂回路や本線規制は一切不要となり、規制に伴う事故の発生、交通渋滞を防ぐことができる。しかし、この計画を立案する中で推進工法で施工するための課題が見つかった。次項に示す。

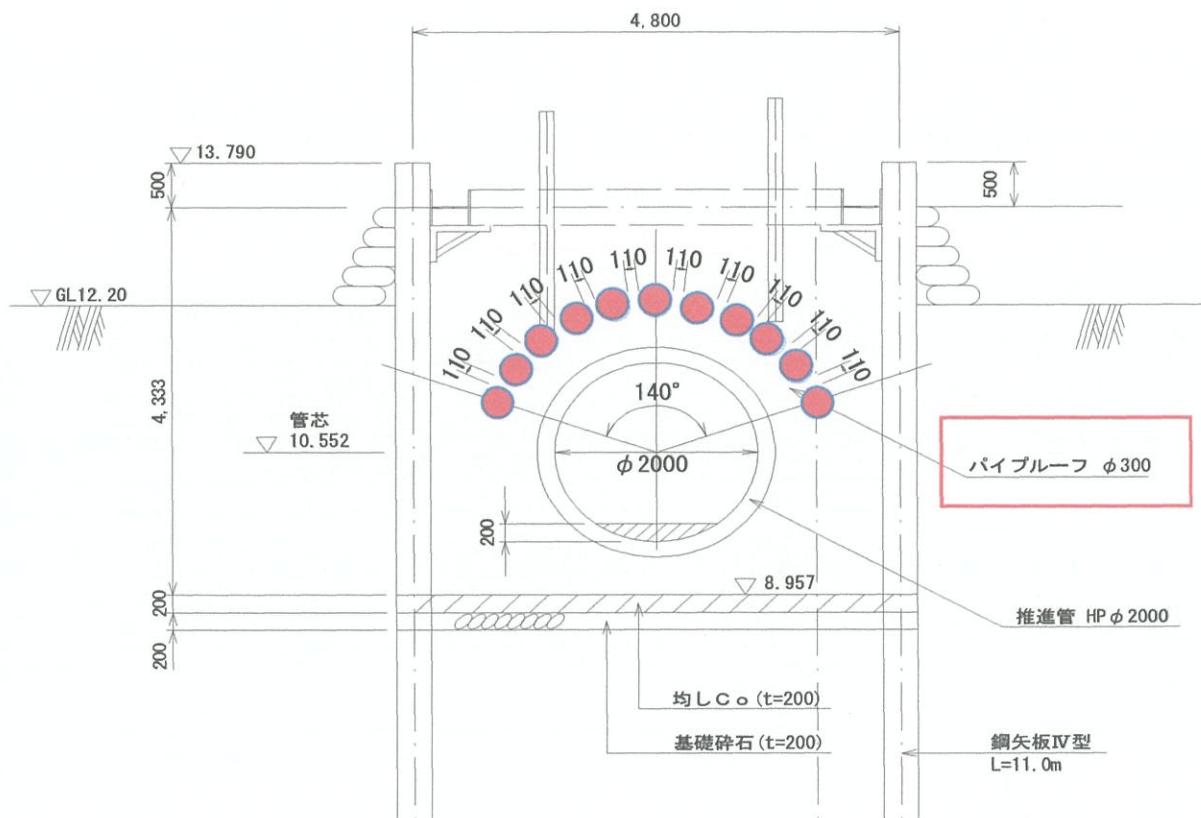
B-B断面図

図.8 推進工法の標準断面図

本工事では図.8の通り本管Φ2000mmの上部にΦ300の钢管を11本施工しパイプルーフを形成した。懸念されていた低土被りによるDランプの推進施工中の道路陥没等の影響を抑制することができた。

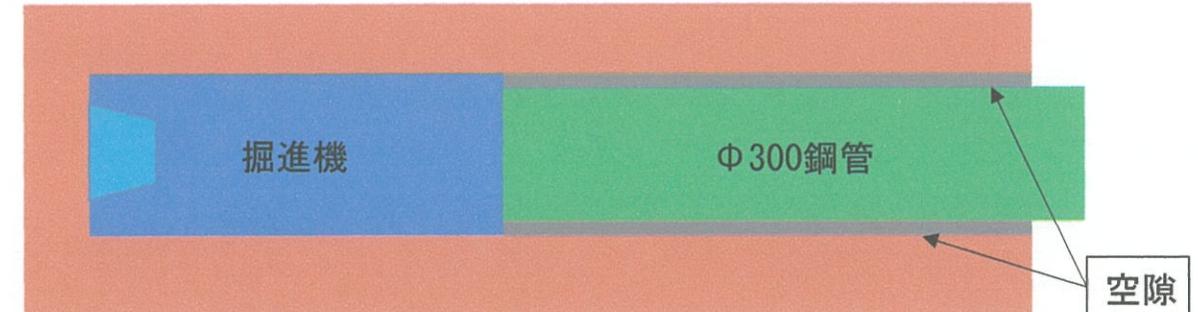
図.9

掘進機外径と钢管外径の差が24mmあり、オーバーカット空隙による路面陥没のリスク対策が必要とされる。

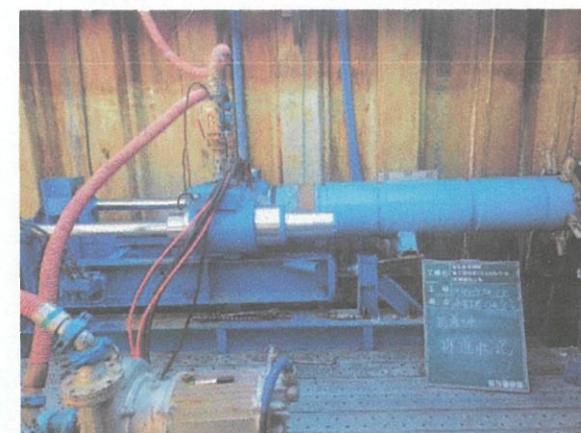
写真-5 先導体推進状況

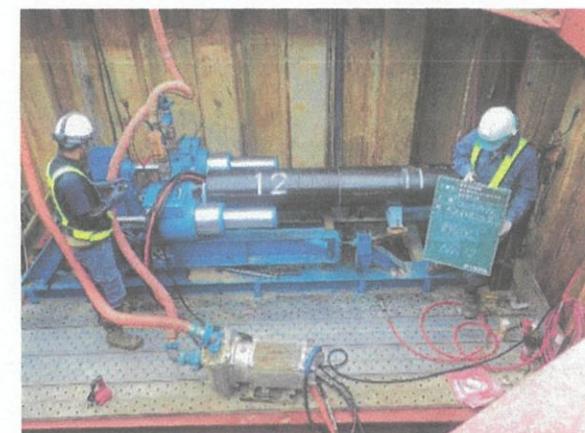
写真-6 Φ300鋼管推進状況

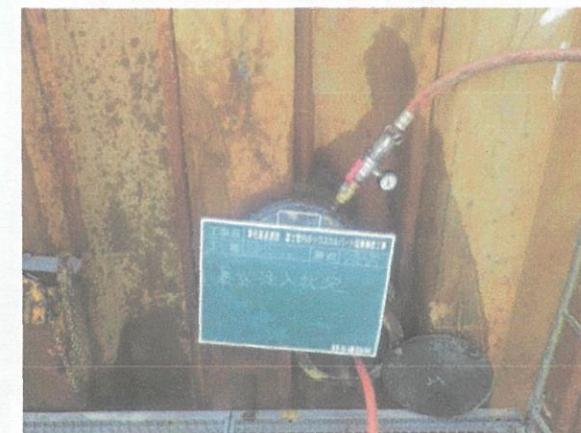
写真-7 遅効性滑材注入状況

小口径管推進では裏込め注入は基本的には行わない。しかし、本工事においては空隙による道路の変形が懸念された。そこで遅効性滑材を使用しオーバーカットによる空隙を充填することとした。遅効性滑剤の特徴は、一液型滑剤で推進中は滑剤として効能し、推進完了後は裏込め材として固化するものである。(一軸圧縮強度：3.14N/mm<sup>2</sup>)

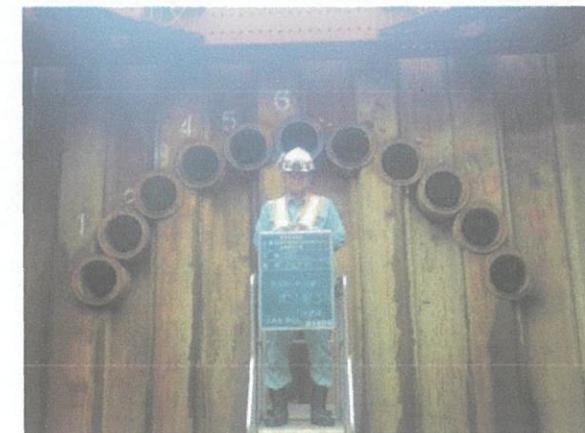
写真-8 パイプルーフ施工完了

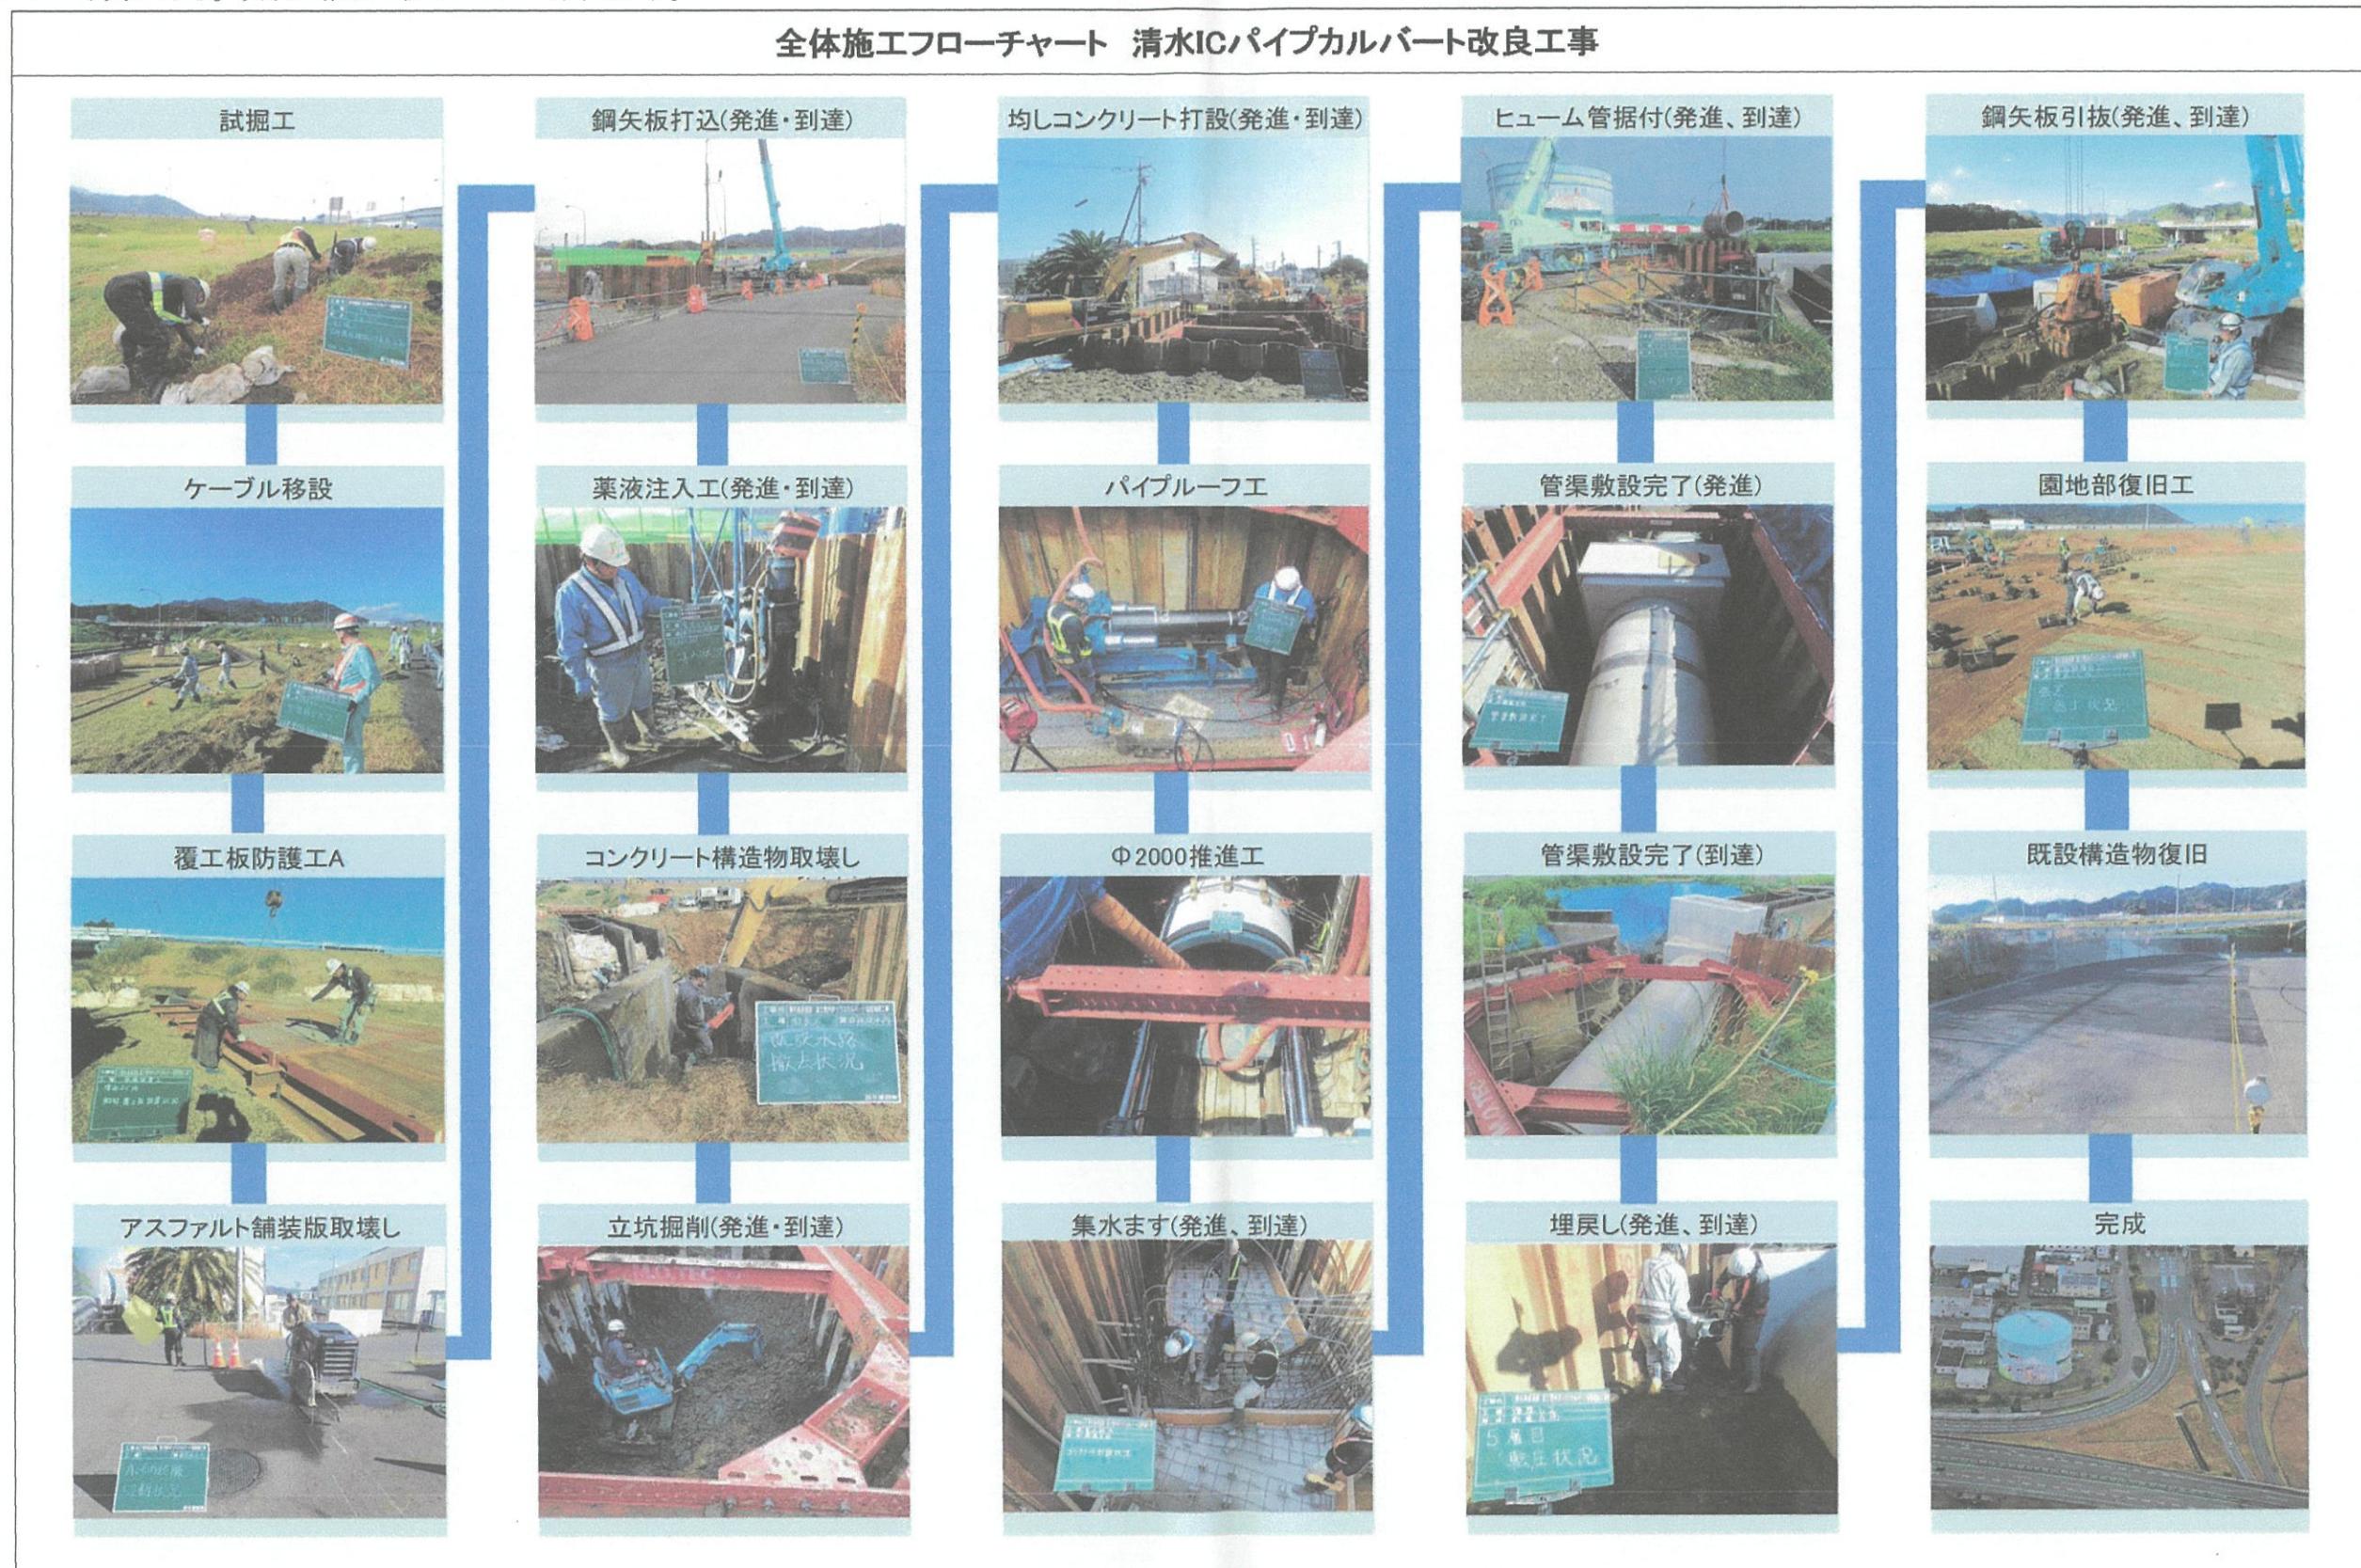
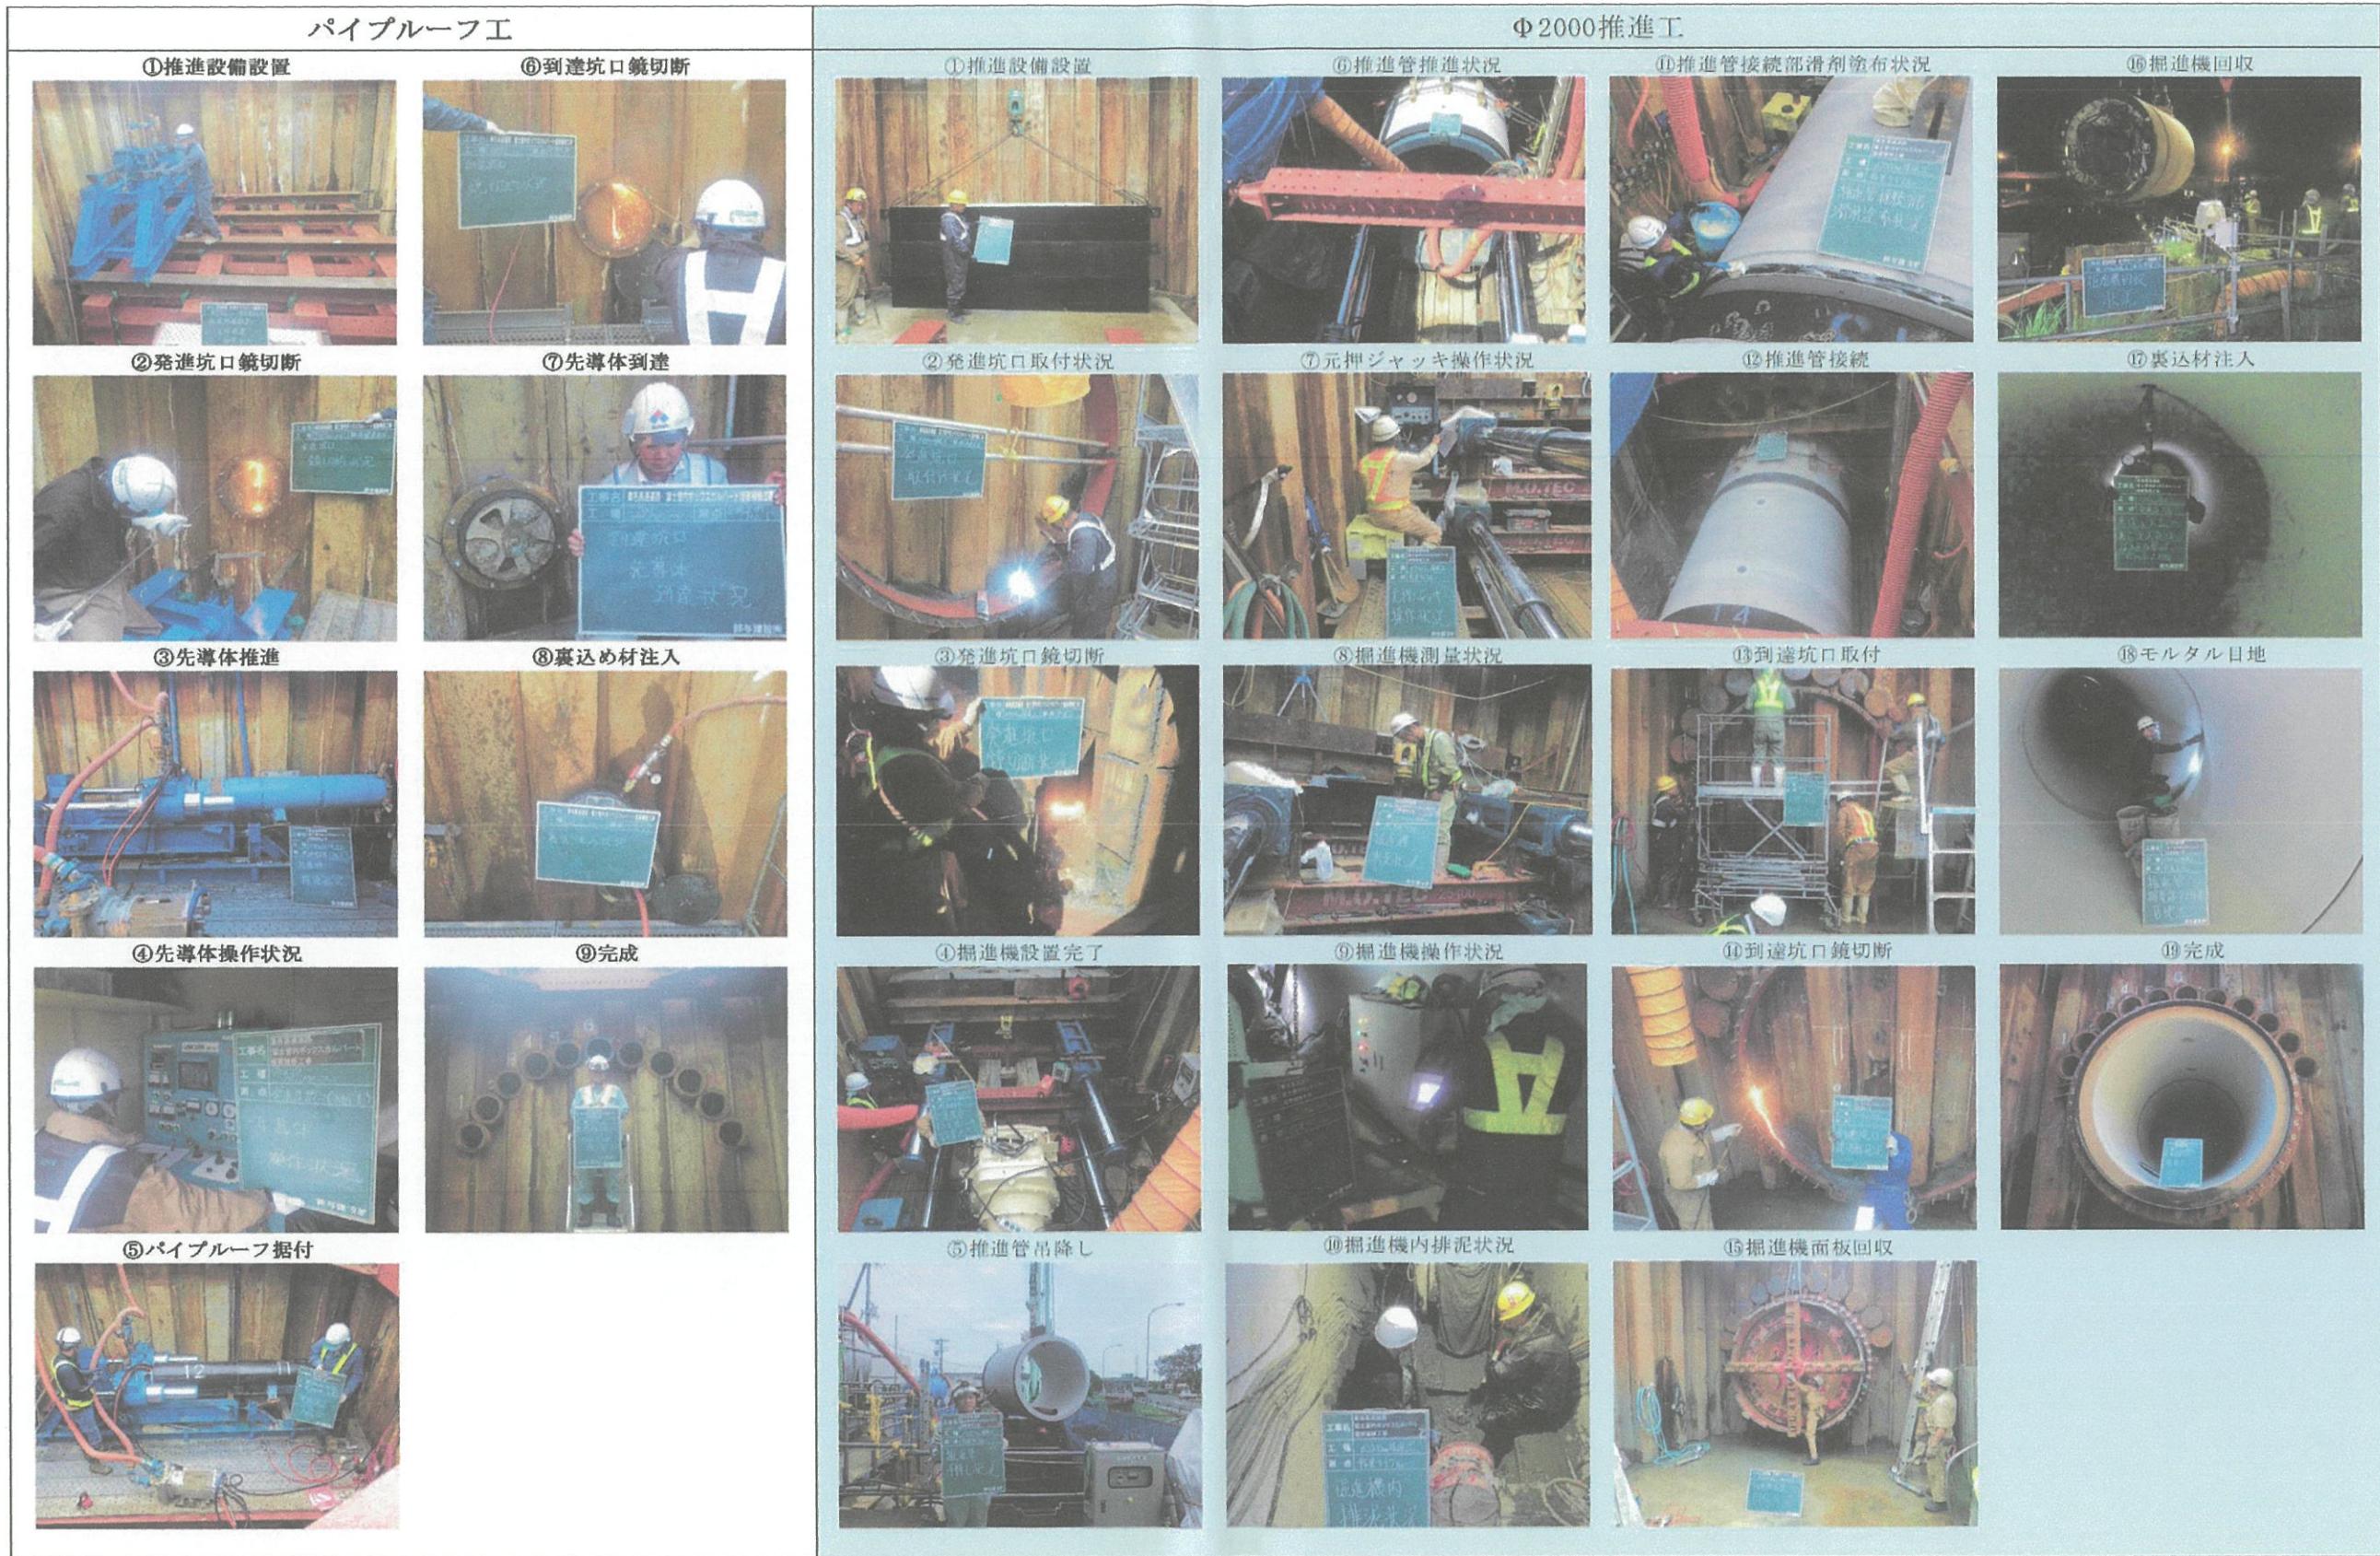
前項までの課題をクリアし、発注者と協議し承諾を頂き推進工法で施工することができた。以下が全体の施工フロー写真である。次項に推進工法のフロー写真を示す。
