(一社)静岡県建設業協会建設もの創り大賞

# 令和2年度障害防止(治山治水)東富士地区海苔川堰堤工事

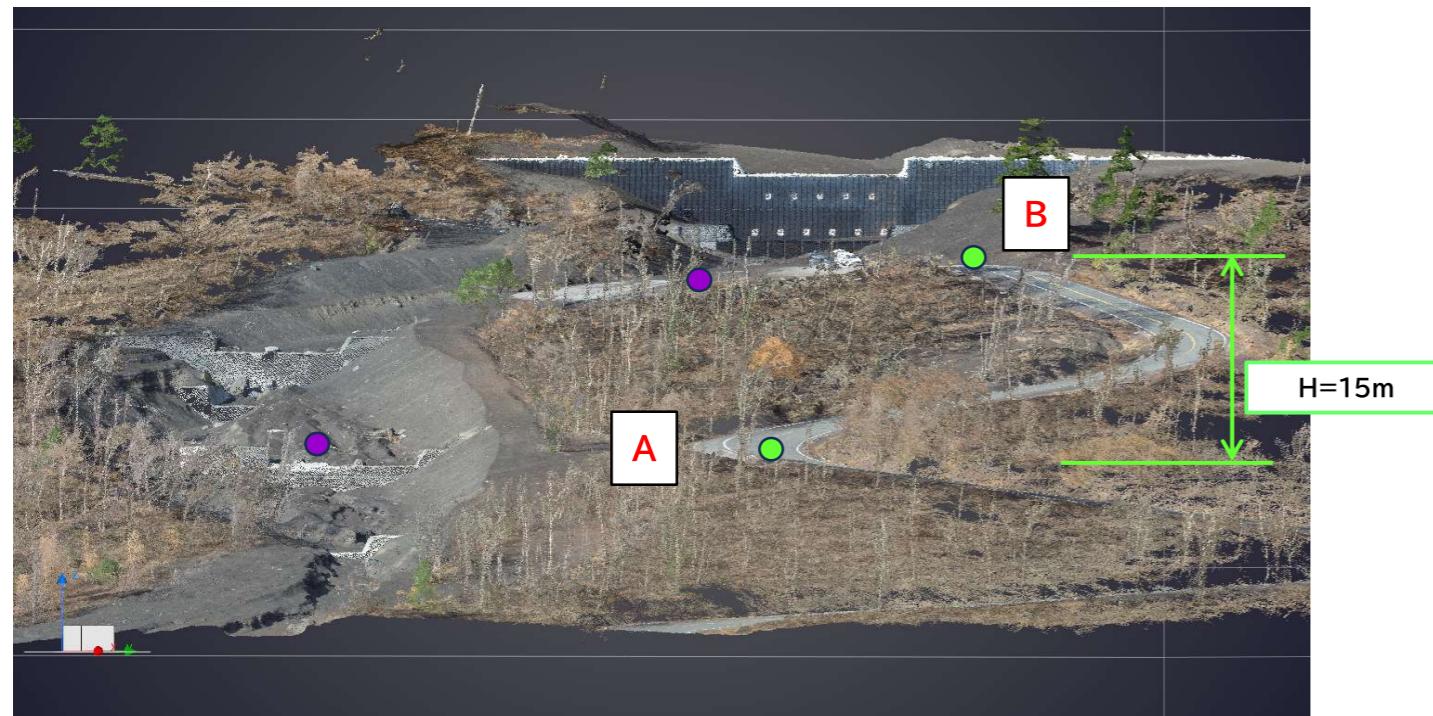
現況平面図

- ・現場アクセス道路(県道150号線ふじあざみライン)の縦断勾配は約15%と急勾配である。  
また上流部は海苔川本川部を横断し下り上りの沢形状となっている。
- ・施工箇所の地盤においても、縦断勾配は約15%(高低差約24m, 延長約160m)と急勾配である。
- ・工事エリア全体において傾斜地形である。

現況

現況と仮設計画説明図の同一位置をA, Bで示す。

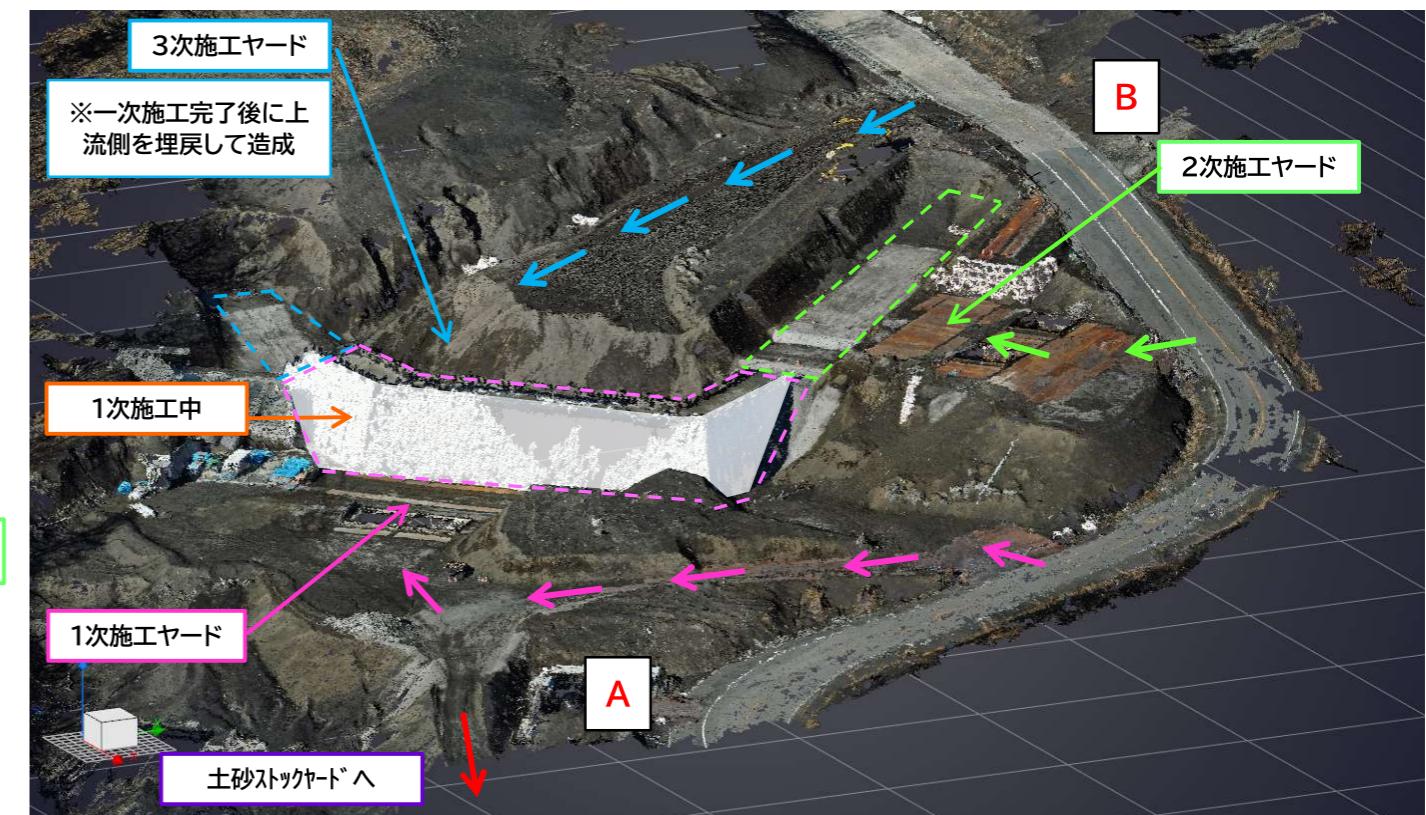
仮設計画説明図(添付写真は一次施工途中の写真です。)

- ・施工ヤードは、クレーン配置、資材(外部保護材,セメント)置き場、搅拌混合机、重機作業等で30m×30m程度の平坦なヤードが必要であった。ダブルウォール堰堤工は主にクレーン作業となるので、主資材の下流外部保護材コンクリートブロックの重量0.6t/枚より、25tラフタークレーン作業能力を定格荷重2t、作業半径20mでクレーン配置を計画した。
  - ・両岸袖部の堤長が長い事や高低差が大きい事から下図(仮設計画平面図、正面展開図)のように堤体を3分割して施工をする計画としました。
  - ・施工順序は1次施工を本堤正面、2次施工を左岸袖部、3次施工を右岸袖部で計画し、施工箇所ごとに施工ヤードを設け施工を行う計画とし、堰堤の1,2,3次施工前にヤード造成は先行して行い、本堤の施工が止まらない工程調整を行った。
- ①1次施工ヤード ・土工事の土量を抑えるため等高線と平行となる進入ルートで計画した。  
 ②2次施工ヤード ・袖部埋戻しラインが傾斜の設計であったため、500m<sup>3</sup>程度の切盛土の造成で計画した。  
 ③3次施工ヤード ・上流側の埋戻し・盛土形状は設計7%でそのまま仮設道路として利用出来るため、1次施工の堰堤上流の埋戻し・盛土を行ったにヤード造成を行った。

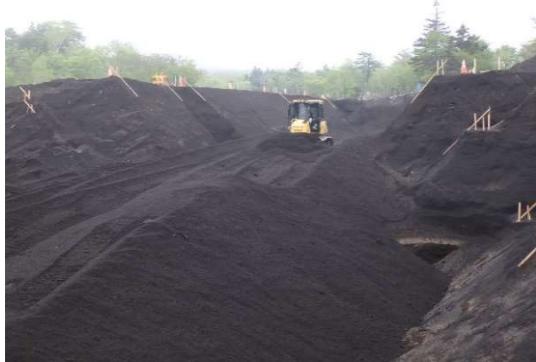
掘削、床堀、土砂運搬

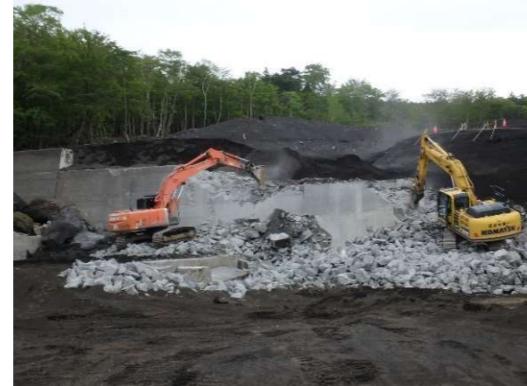
既設堰堤取壊し

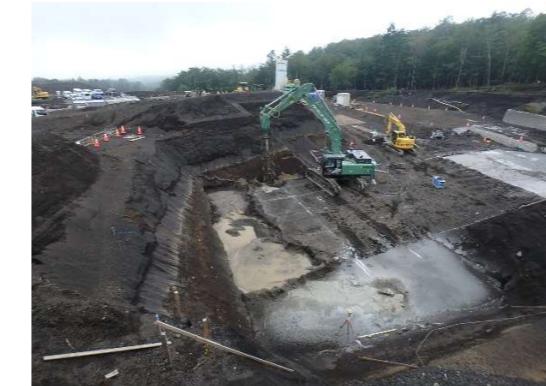
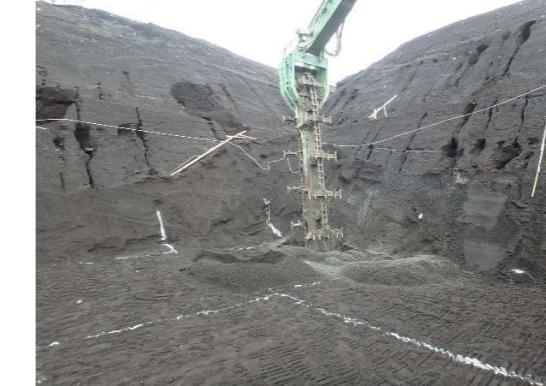
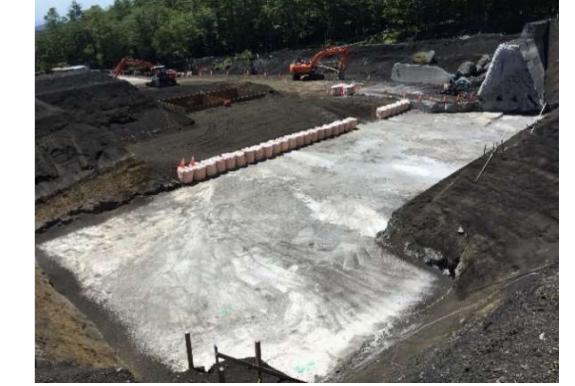
中層混合処理(本堤部)

本堤の基礎部となる原位置でのパワーブレンダー工法による地盤改良。

改良深さ3.5m。設計強度1.0N/mm<sup>2</sup>。

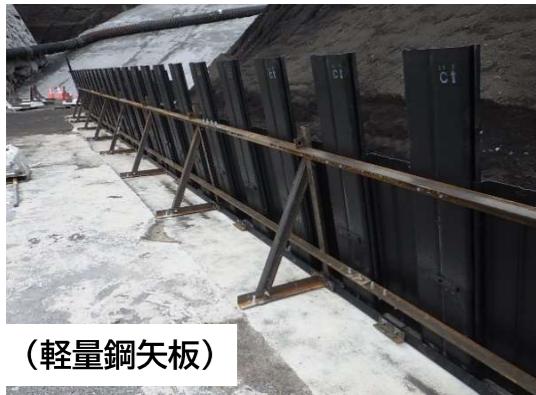
④ダブルウォール堰堤工  
A.上流外部保護材組立

(軽量鋼矢板)

- ・軽量鋼矢板(LSP-3A,w=333mm,t=4mm)L=1.0mを人力で建て込み設置。
- ・直高1.0m間隔で腹起し材(L-75\*75)を水平に軽量鋼矢板とボルト固定し、壁面を一体化させる。
- ・設計位置に調整しサポート材で溶接接固定する。
- ・鋼板厚さから内部材盛土転圧時に内側や外側へ歪みが生じやすい。多段積みのため誤差が大きくなる。

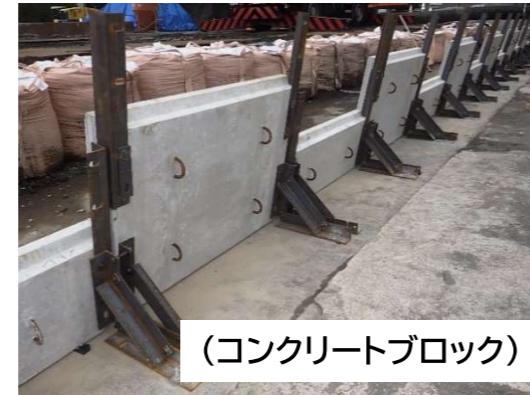
B.下流外部保護材組立

(コンクリートブロック)

- ・コンクリートブロック(w1500\*H1020)をクレーンで揚重し建て込み設置し、設計位置に調整し隣接ブロックと支持金具、ボルトで固定する。
- 千鳥配置のため直高50cm間隔で積み上げる。
- ・ブロックの重量600kgのため内部材盛土転圧時の振動により内側に倒れる傾向がある。多段積みのため誤差が大きくなる。

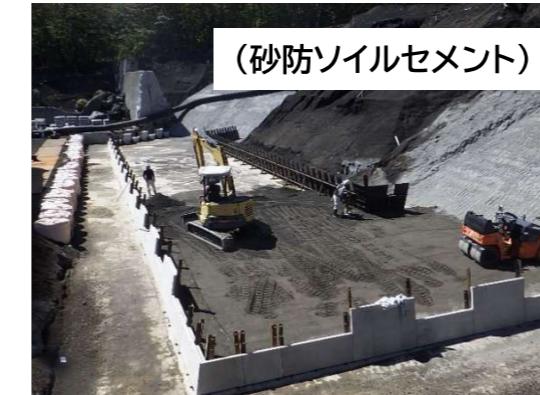
C.内部材盛土

(砂防ソイルセメント)

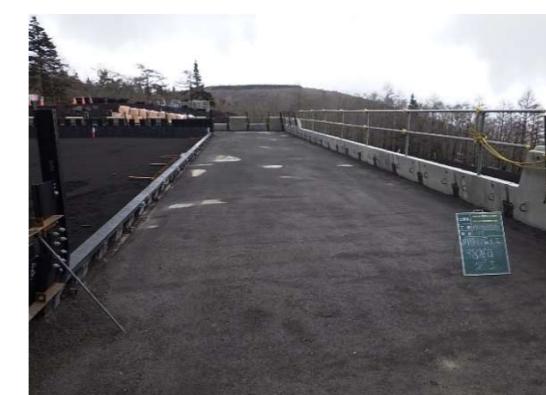
内部材盛土  
設計高さまで構築。

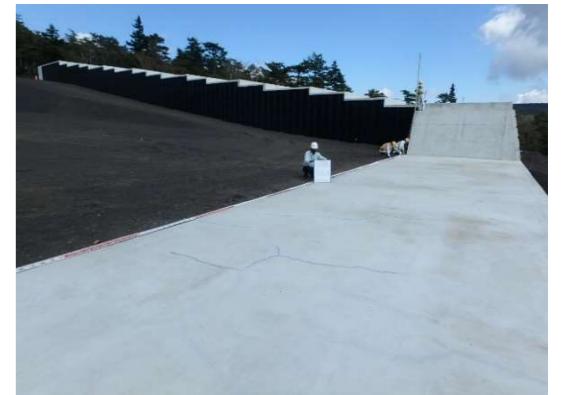
水通しコンクリート  
天端保護コンクリート

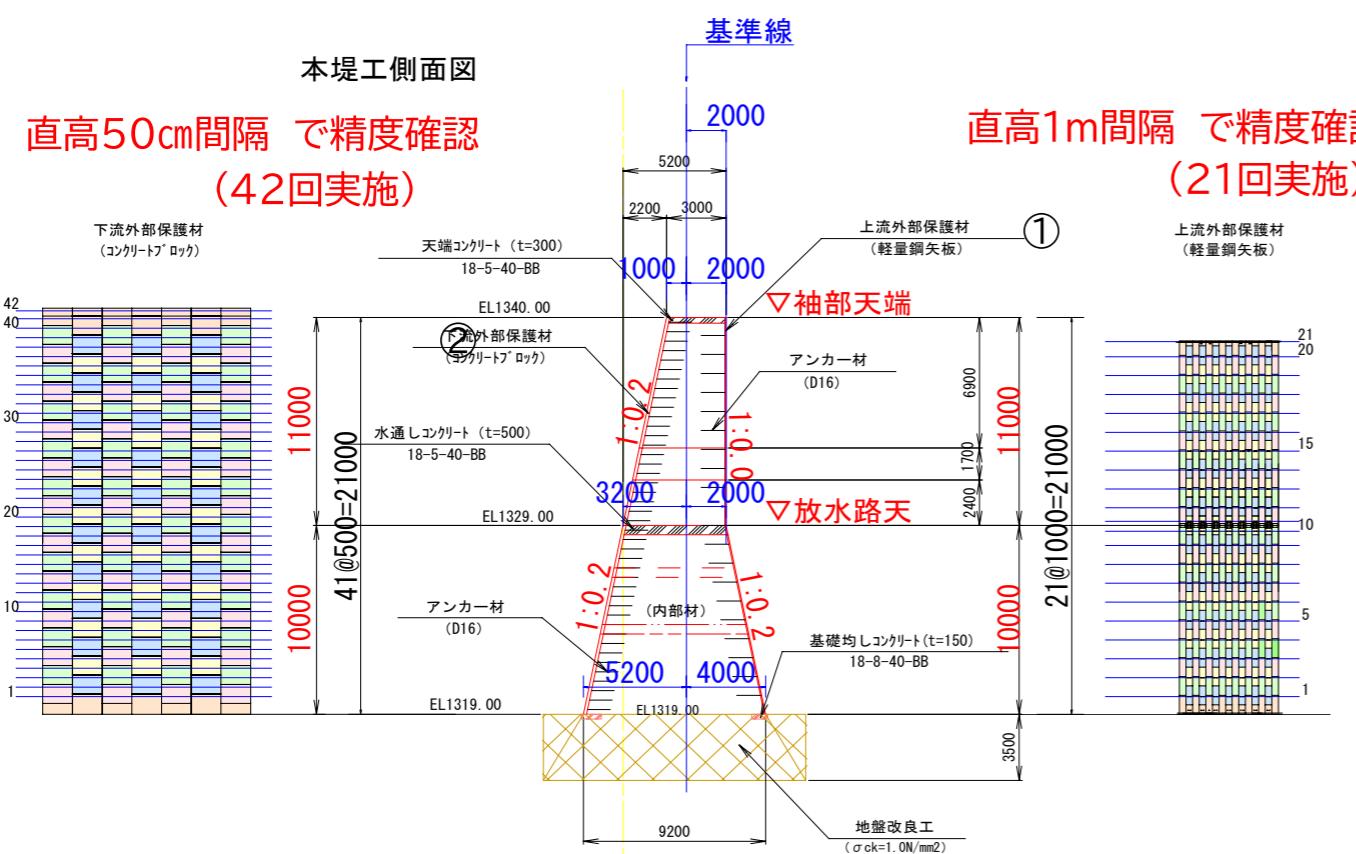
- ・本堤底面から本堤放水路天端(H=10m)までは上下流1:0.2。
- ・放水路天端から袖部天端(H=11m)は下流は1:0.2、上流は1:0.0(垂直)。
- ・本堤底面幅は9.2m、放水路天端幅は5.2m、袖部天端幅(最上部)は3.0m。

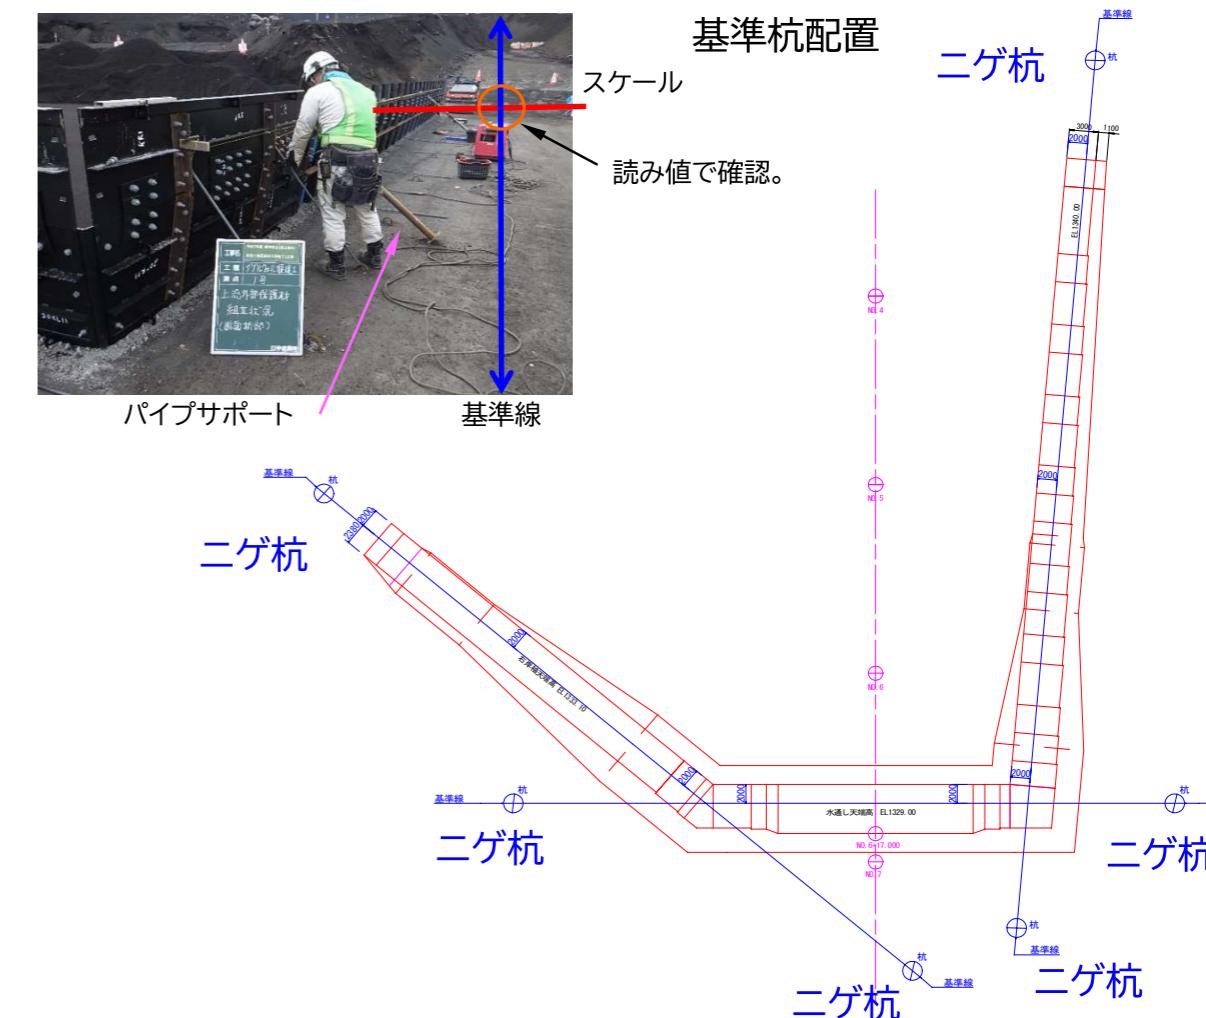
- ・下図の様に、上流側天端の通りと平行に2m内側にシフトしたラインを基準線とし、上下にニゲ杭を設置した。
  - ・上下流外部保護材の設計位置に溶接固定を行う作業毎に確認を実施した。
- ① 設計位置確認時は、ニゲ杭にトランシットを設置し通りを視準する。
  - ② 設置した外部保護材からスケールを張る。通りを視準しスケールの数値を読み取る。
  - ③ 設計幅の数値と読み取った実測数値の差をパイプサポートを用いて調整。
  - ④ 調整後視準し、設計値の数値と読み値が同じである事を最終確認する。

- ・確認にあたり、濃霧(雲の中)の日が多く1回で視準できない時は、基準線の中間点に器械を据え変えて視準した。堰堤の高さが上がる事で基準点が見えなくなり、基準点の再設置を行った。
- 長い堤長や高低差が大きい堰堤のため計測作業は大変でありました。
- ・上流外部保護材は1.0m毎で21回実施。
- ・下流外部保護材は50cm毎で42回実施。
- ・本堤の幅の出来形は、規格値-50mmに対し最大±8mmで良い精度となった。
- 法勾配の出来形は、小数点以下第3位の数値差であり良い精度となった。
- ・出来形精度は十分満足する結果となりました。

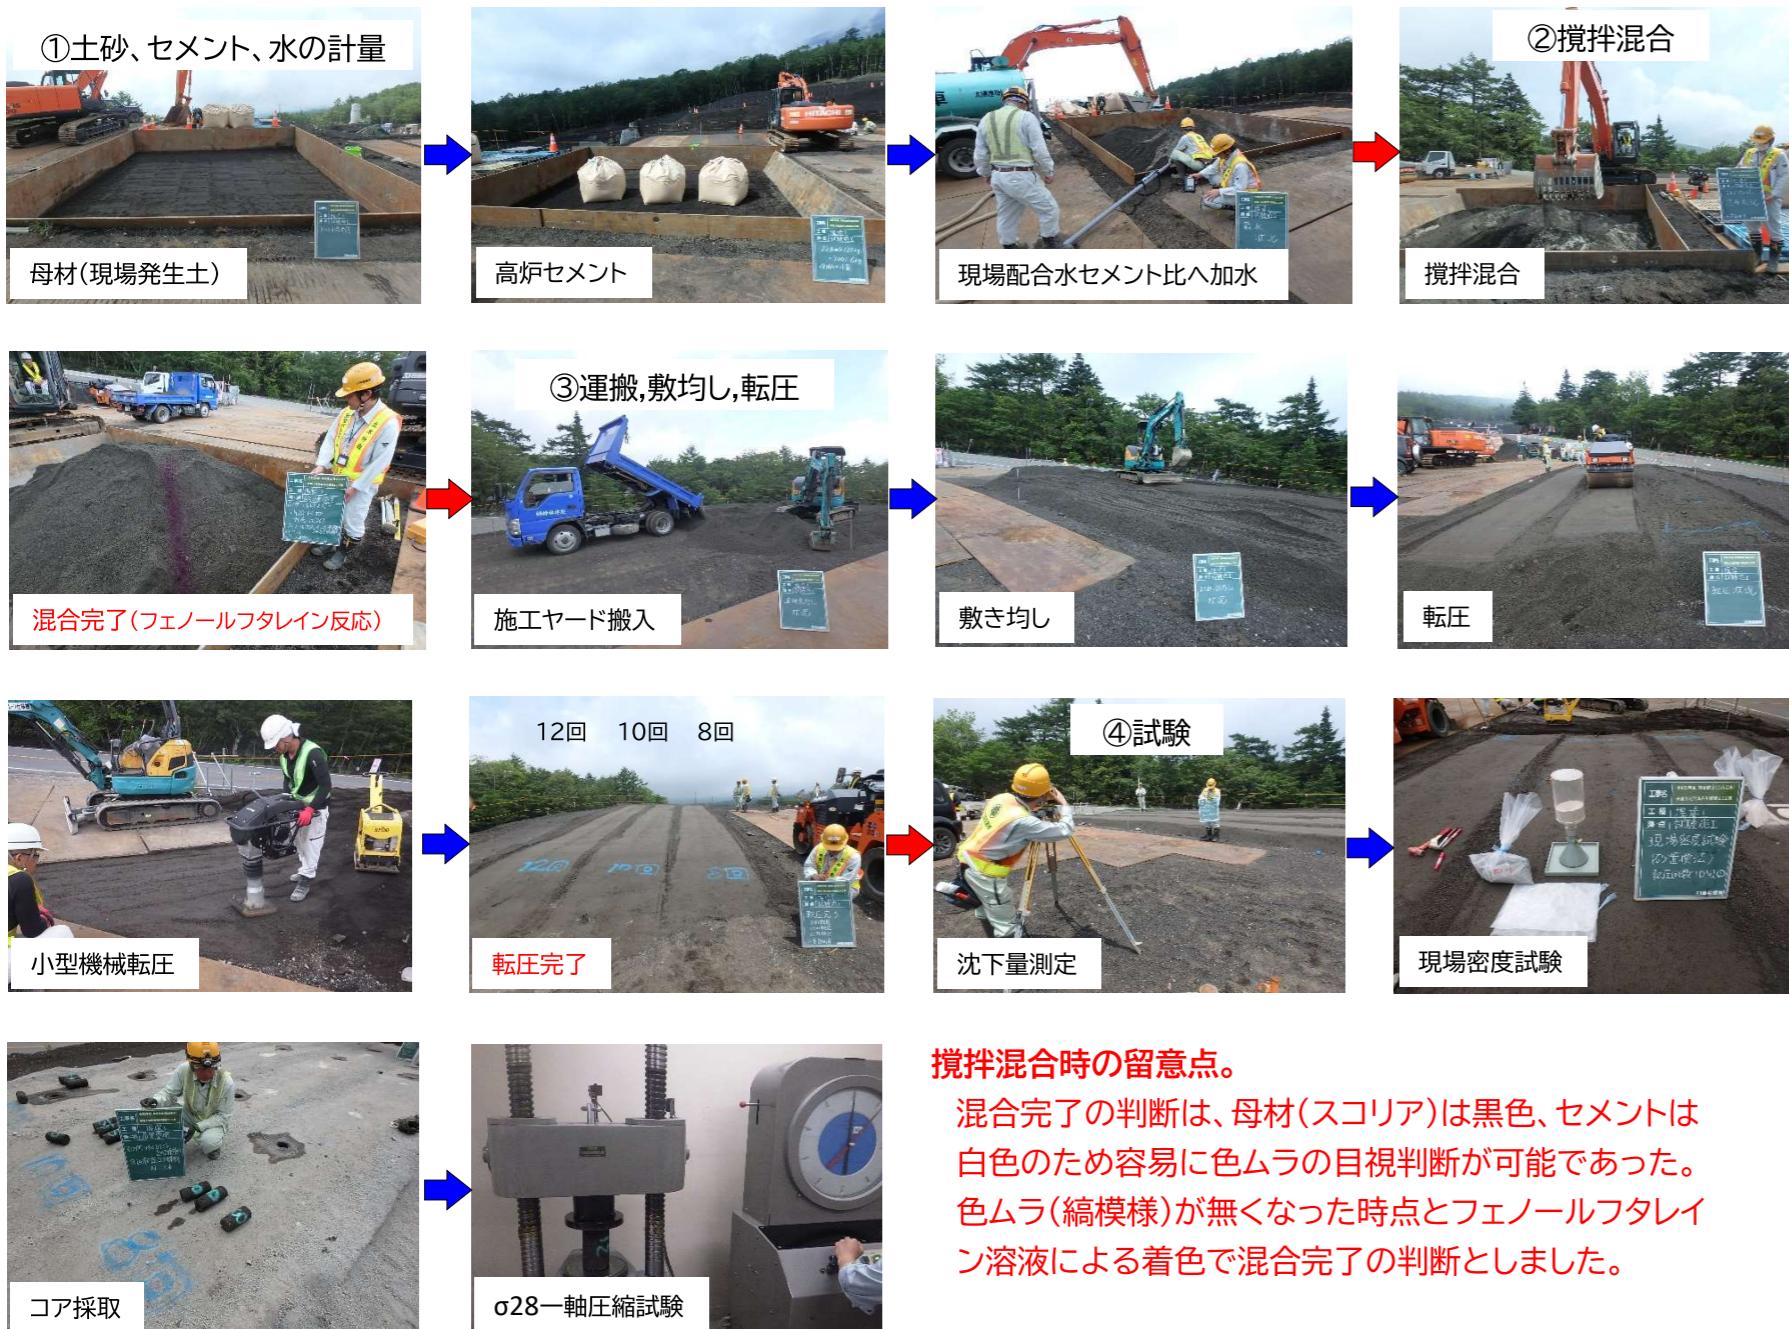
#### 4) 試験施工フロー

ヤード 幅約6m×延長約20m 1箇所。  
転圧幅1.5mのレーンを3レーン(転圧回数8回、10回、12回)配置。  
搅拌混合枠 幅約6m×6m=面積36m<sup>2</sup>、最大深さ1.6m。  
方法 (4)試験施工フロー参照  
混合搅拌1バッチ当たり セメント3袋(3t)、母材22.4m<sup>3</sup>。

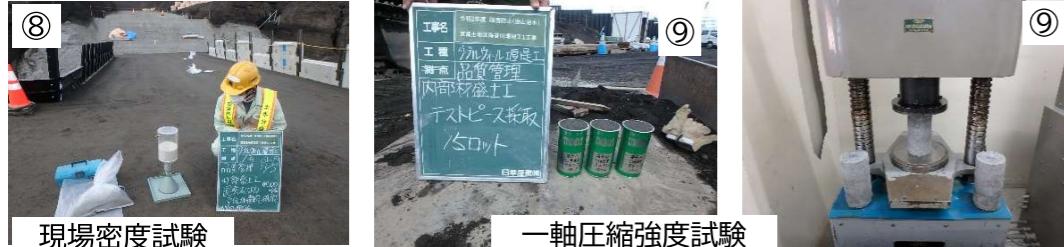
##### ・品質管理の写真

管理項目	管理及び試験方法	頻度	規格値	写真
母材	粒度確認	目視	1回/施工日	③
	含水比試験	直接加熱法 (フライパン法)	1回/施工日	設計含水量の対比 ①
セメント	荷札目視	混合ごと	高炉セメント	④
内部材	フェノールフタレン溶液散布による目視	混合ごと	ピンク色に着色	⑤

管理項目	管理方法	頻度	規格値	写真
材料計量	土砂	混合樹内の高さ(厚さ)	混合ごと	天端からの高さ ③
	セメント	フレコン袋数	混合ごと	配合決定の袋数 ④
	水	加水量、加水時間	混合ごと	設計不足含水量 ②
混合	搅拌時間	ストップウォッチ	混合ごと	試験施工の時間
敷均し締固め	敷均し厚さ	検測	1層ごと	試験施工の厚さ ⑥
	転圧回数	目視	1層ごと	試験施工の回数
	仕上がり厚	転圧層マーキングでの目視	1層ごと	25cm ⑦
施工後	現場密度の測定	砂置換法	500m3に1回/3個	設計の湿潤密度(1.856g/cm3以上) ⑧
	一軸圧縮強度試験	JIS A 1108	500m3に1回/3本	現場目標強度以上(3.0N/mm2以上) ⑨

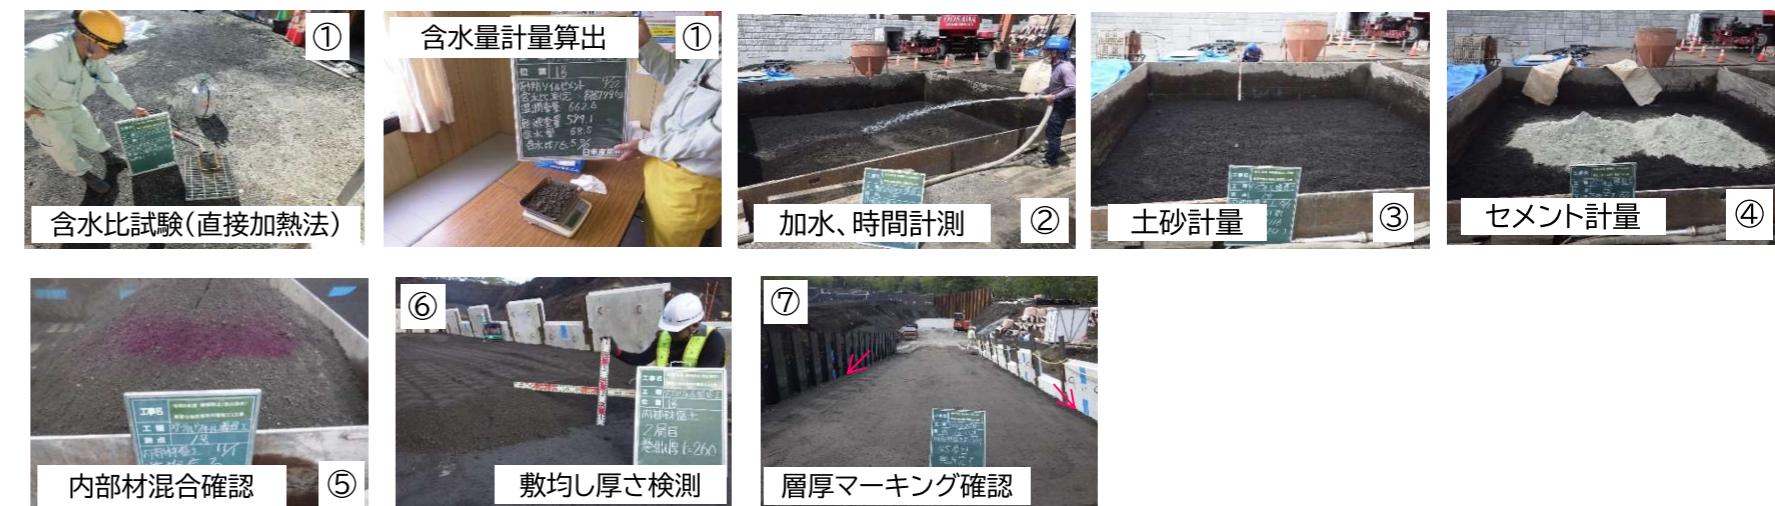
- ・搅拌混合樹の中での計量のため土砂、セメントは配合量の加大きな加減がなく施工できた。水については、屋外のストックヤードの土砂を使用するため、含水比が日々変化する事から施工日毎に含水比試験(左記表①)が必要となる。
- ・加水量は施工日に採取した母材を直接加熱法で試験(下記①)し、設計含水比となる様に不足含水量を算出した。
- ・加水は、規定した吐出能力から加水時間を算出して、ストップウォッチで時間を測り、計量の管理を行いました。
- ・日常管理の写真

- ・令和3年9月初旬から令和4年7月下旬までの間で、内部材盛土の実施工97日間にわたり日常管理を行いました。
- ・敷均し締固めは1層(25cm)で行い、全体83層において締固め状態の管理を行いました。(上記写真⑥)
- ・搅拌混合の管理は、全ての工程で計測等が必要であるため、管理者(職員)が常駐する必要がありました。協力会社を含めた限られた人員の中で、協力して管理を行いました。
- ・「試験施工」の結果から各施工サイクルの工法を規定して施工をしたため、効率の良い施工及び品質管理ができた。
- ・現場密度の測定と一軸圧縮強度試験は16回実施し、湿潤密度は規格値以上でまた、強度の平均は+2.0N/mm2と十分満足した結果を得ることができた。

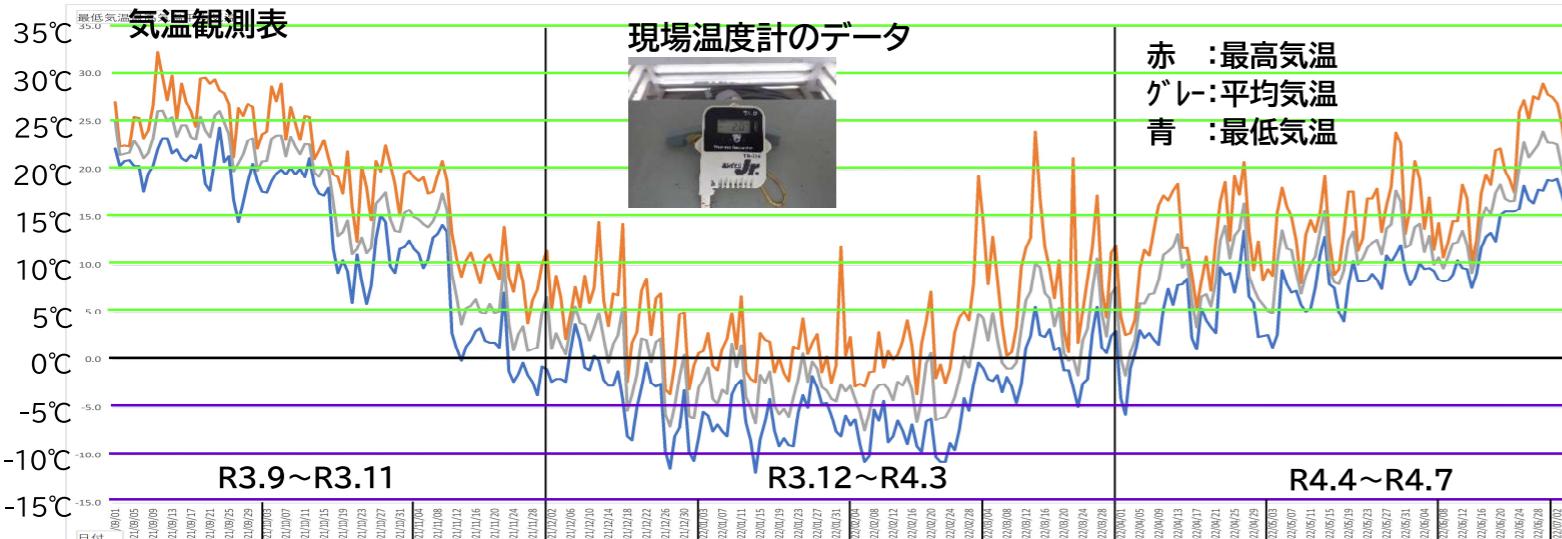
#### 1) 現場環境 ※下図の気温観測表を参照

- 施工箇所は、例年11月中旬から気温が低くなり翌4月初旬まで積雪、凍結の時期となります。
- 気象条件から品質確保の施工ができない事から現場閉鎖を余儀なくされます。
- 3月下旬からは最低気温は低いものの平均気温は10°C程度まで上がるため、再開時期は3月末頃が想定された。
- 現場アクセス道路(県道150号線ふじあざみライン)の起点(0.0kp)は標高約800mで施工箇所(6.0kp)は標高約1,350mの位置であり、天候によっては全線において路面積雪する。
- 県道150号線ふじあざみラインの終点は、富士山須走口五合目であり冬季は通行止め規制となる。
- 規制期間中は関係者以外の車両通行が無いため、道路状況は積雪や凍結がそのままの状態である。
- 平均気温が低い状態や日差しがない天候であると、雪解けが期待できない。伴って工期が無くなる。

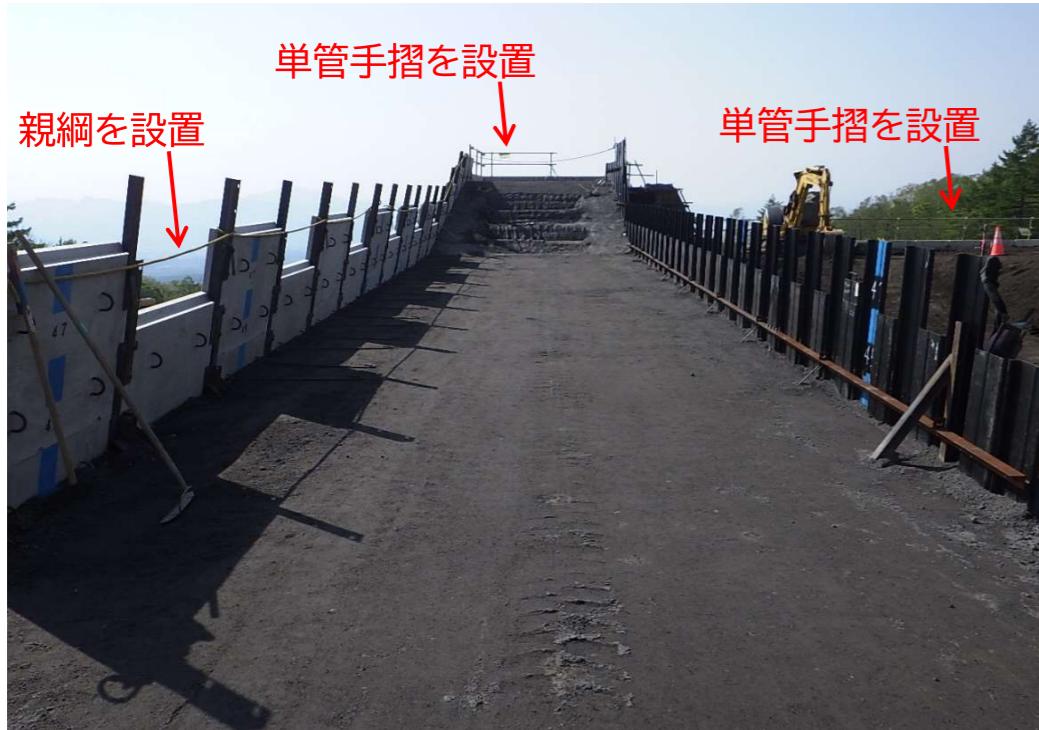
- (1) ・ダブルウォール堰堤の施工において、進捗に伴い作業箇所が高所となるため転落墜落の恐れがあった。  
・SBウォールの外部保護材へ専用に取付ける手摺がメーカーでは開発されていないため、転落墜落防止対策の取付け方法を計画した。  
・外部保護材が1段上がる毎に墜落転落対策を実施しました。外部保護材(コンクリートブロック)は千鳥配置で42段ありで盛替えしながら対策を実施しました。  
・施工中および施工後の転落防止対策を実施し、事故無く安全に作業が行えた。

施工中は親綱を設置。外部保護材設置完了(最上段)時は単管手摺を設置。

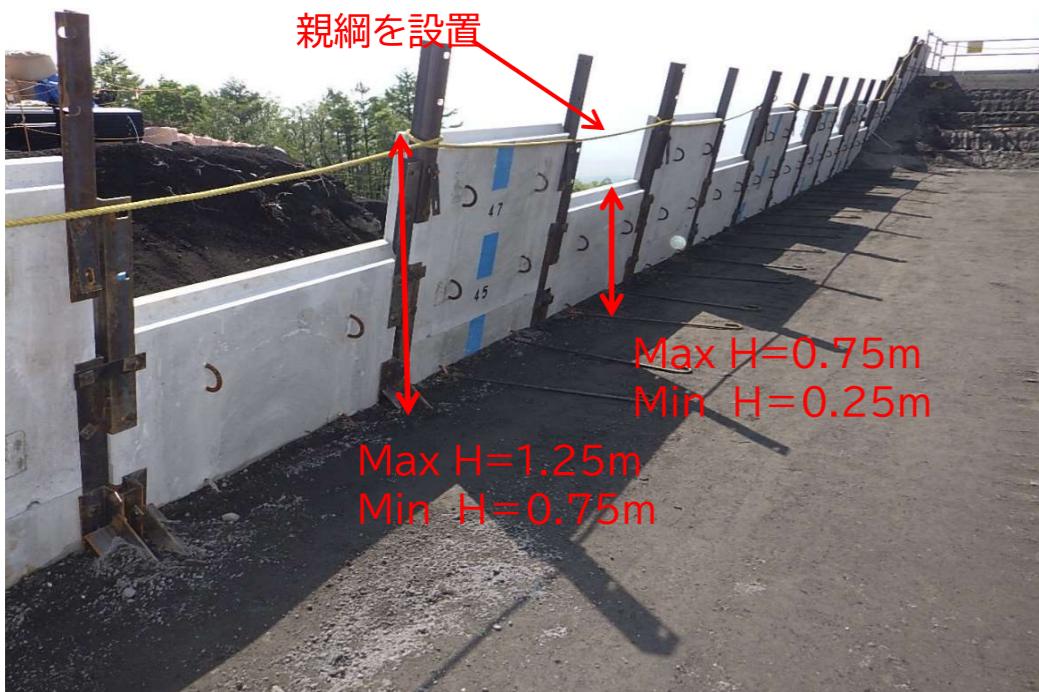
施工サイクルは、外部保護材天端から25cm下がりまで内部材盛土を完了してから外部保護材( $H=1.0m$ )を上に設置する。

壁面材が常に0.25mから1.25m突き出している状態である。  
千鳥配置の凹み部を親綱で転落墜落防止対策を行った。

最上段は単管手摺を設置。

カットアンカー、ボルトでベースを固定し、全体を単管で通し一体化とした。

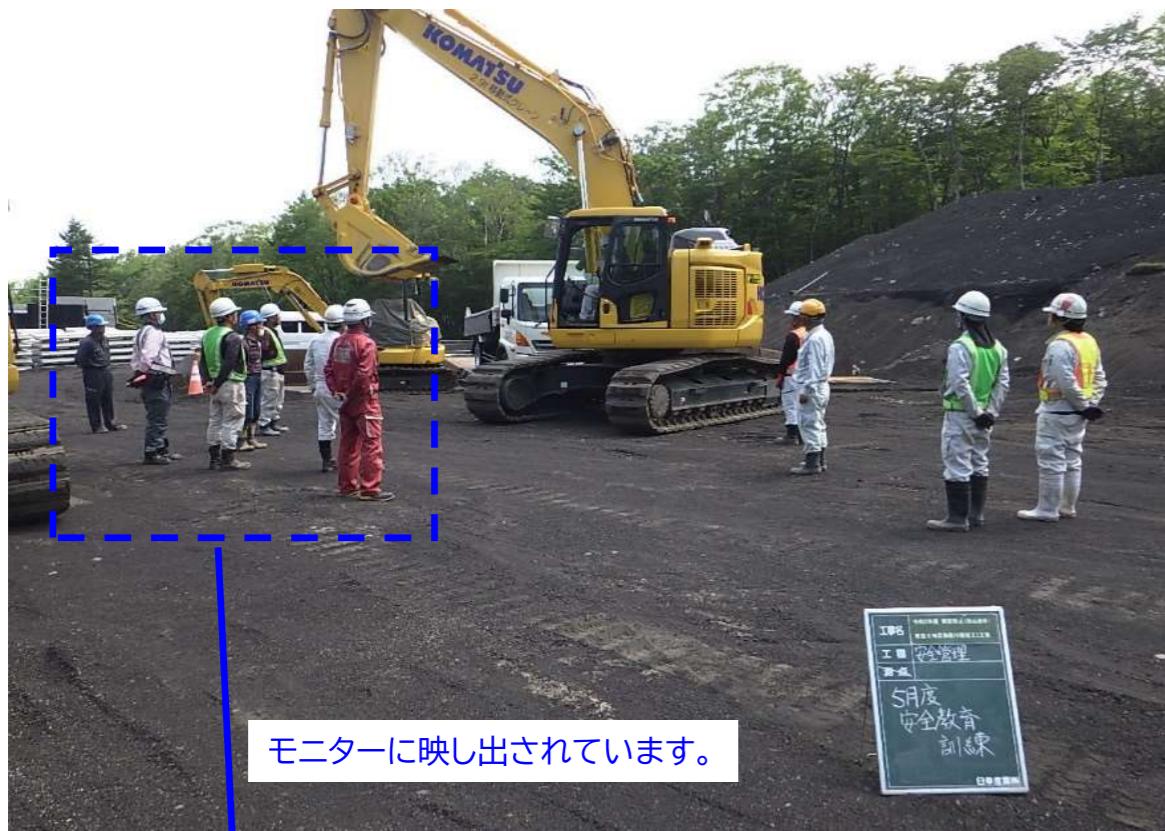
安全教育訓練によるシステムの周知

- (2) ・資材揚重移動等の重機と作業員の併用作業があり、接触事故のリスクがゼロではないため、「人検知衝突軽減システム」のバックホウを使用した。  
・オペレーターの重機周りの状況把握とブザーで作業員が近づかない事により、事故無く安全に作業が行えた。

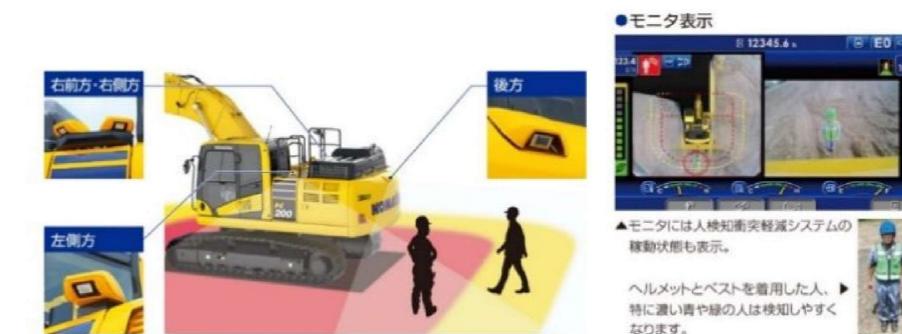
人検知衝突軽減システム

### 1. 4台のカメラとモニターで、周囲の状況を確認

4台の単眼カメラを用いて機体周囲をモニター上に表示します。また、機体の右側方、右前方、左側方、後方の画面に切り換えることができます。

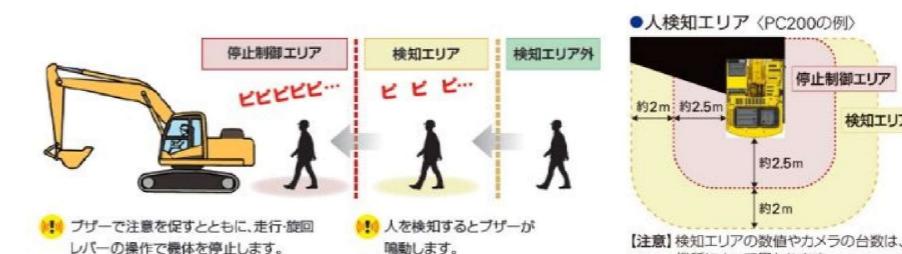
### 2. 人を検知したら、ブザーで注意喚起/機体停止

検知エリアまたは停止制御エリアで人を検知すると、モニター上にマーカー(黄色い丸または赤い丸)を表示すると共に、ブザーを鳴らすことによってオペレーターに注意を促します。
